# ANEXOS

REPORTE GEOFISICA – TOMOGRAFÍA ELÉCTRICA

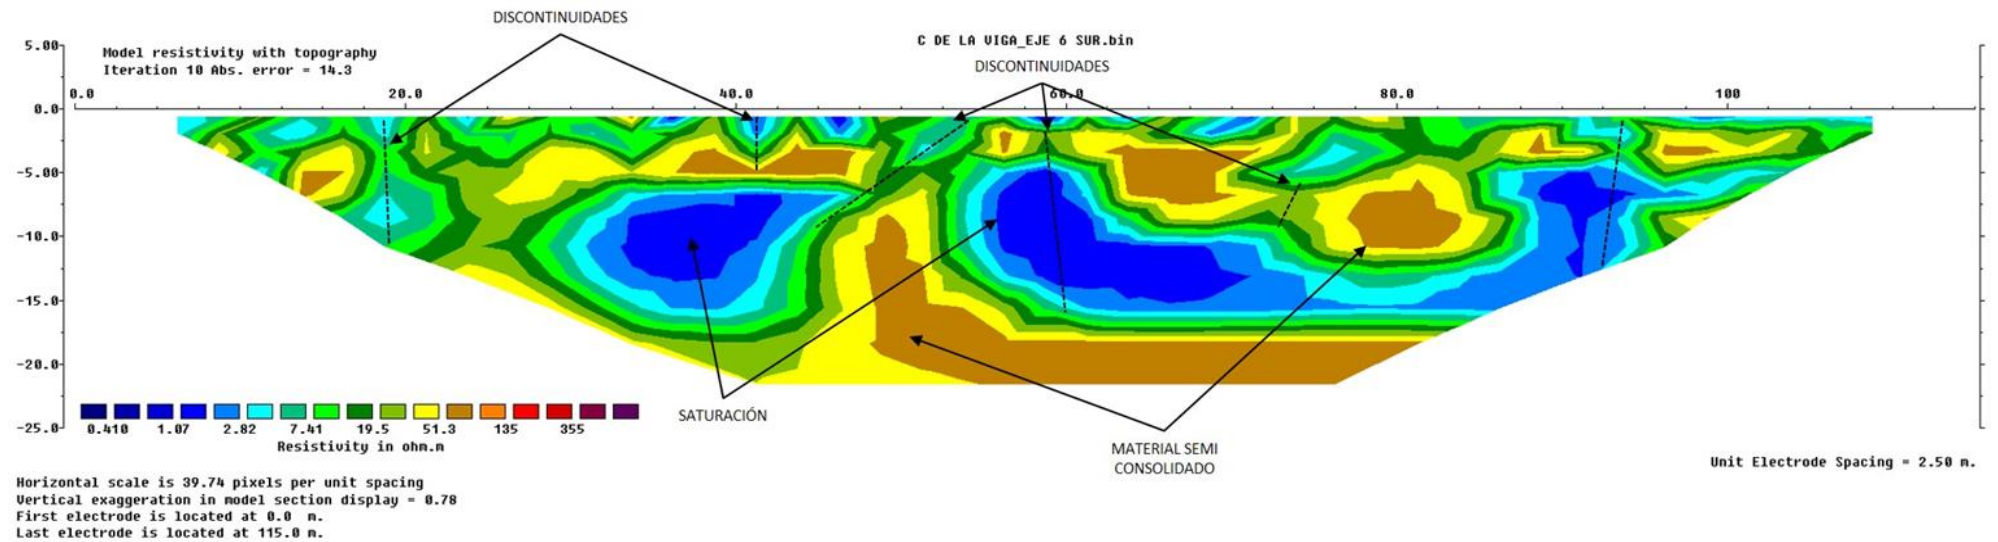
## TOMOGRAFÍA CALZADA DE LA VIGA Y EJE 6

La figura muestra la distribución de la resistividad del subsuelo en calle de la viga eje 6 sur, se observan anomalías en color café-anaranjado correspondientes a un suelo alterado parcialmente saturado, se aprecia de forma somera acumulación de fluido lo cual puede ser debido a la vegetación principalmente árboles, a los 6m de profundidad podemos ver la zona de material semi consolidado también se observan discontinuidades cercanas a la zona más saturada, a profundidad se aprecia un aumento en la saturación del subsuelo hacia el fin de la línea.

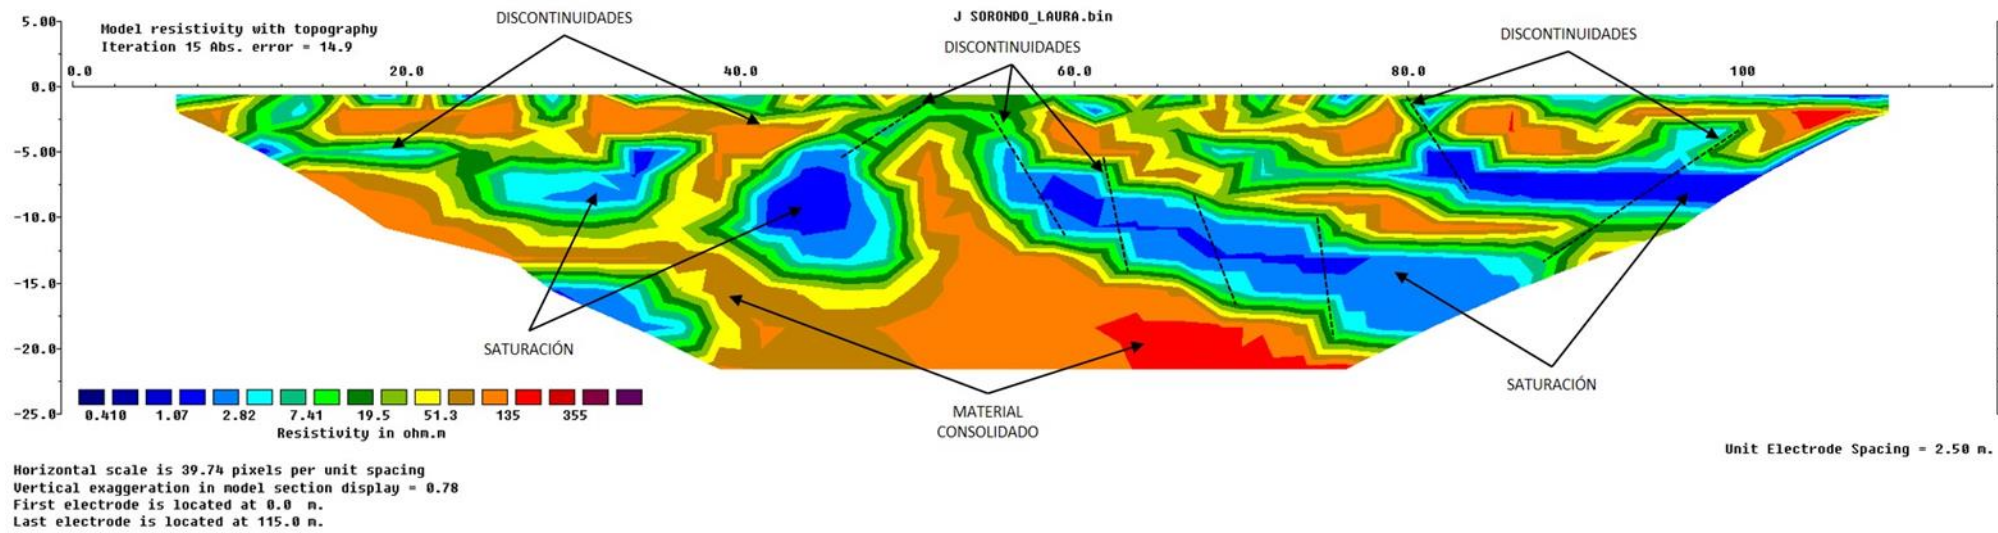
### TOMOGRAFÍA ELÉCTRICA CALLE SORONDO-LAURA

La figura muestra la tomografía en la calle Sorondo esquina con Laura, las anomalías resistivas tonos pardo y rojo se interpretan como material consolidado, podemos apreciar el dominio de zona mayormente saturada a profundidad a partir de aproximadamente 5m las discontinuidades presentes se encuentran asociadas a las zonas de saturación, el color azul muestra el material saturado.

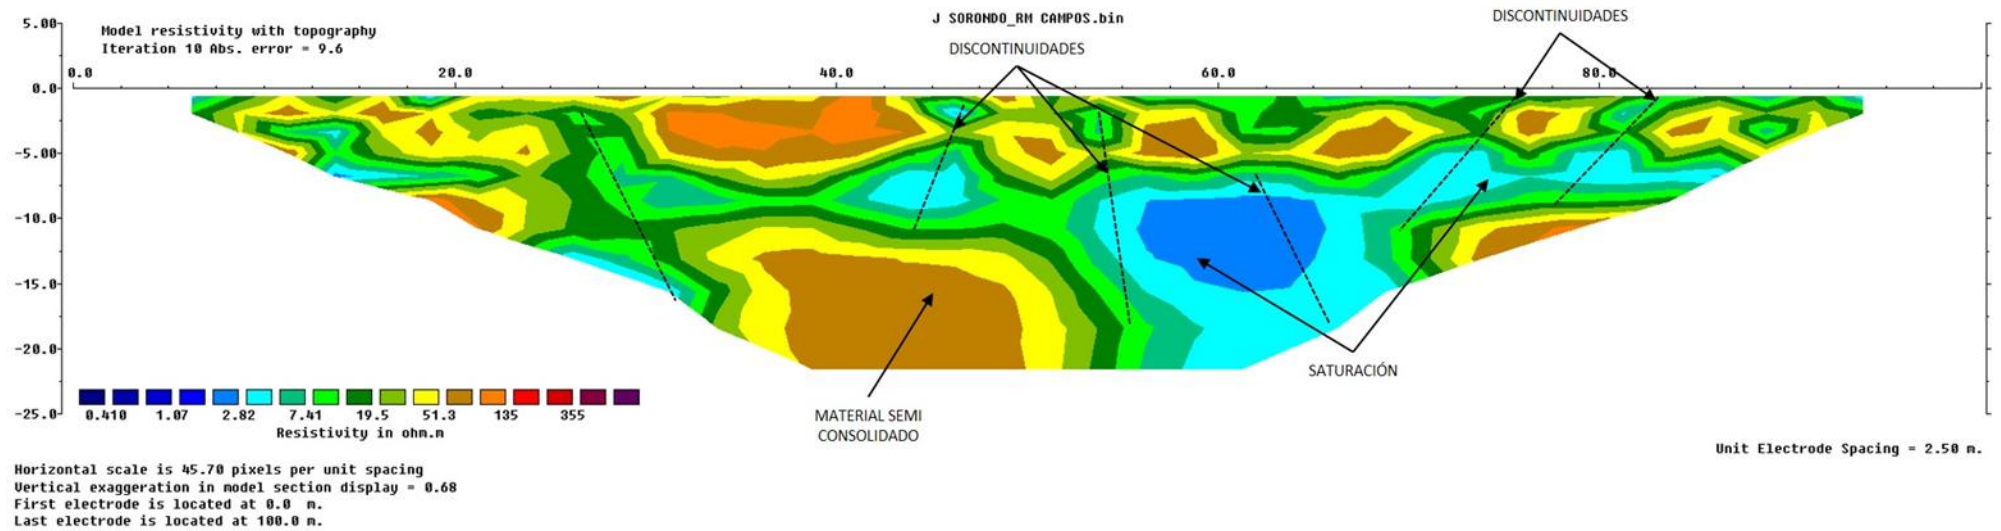
## TOMOGRFÍA ELÉCTRICA CALLE SORONDO-RM CAMPOS

Sección de 115m de longitud y 22m de profundidad efectiva, muestra la distribución de la resistividad del subsuelo en la calle Sorondo esquina Rubén M. Campos, se observan anomalías en tonos pardos correspondientes a un material alterado semi consolidado, a profundidad se aprecia un aumento en la saturación del subsuelo (tonos azules), se observa saturación superficial de 55-70m debido a la posible acumulación de fluido lo cual puede ser debido a la vegetación abundante en esta zona. Asociada a la saturación, se aprecian discontinuidades superficiales que pudieran afectar la zona.

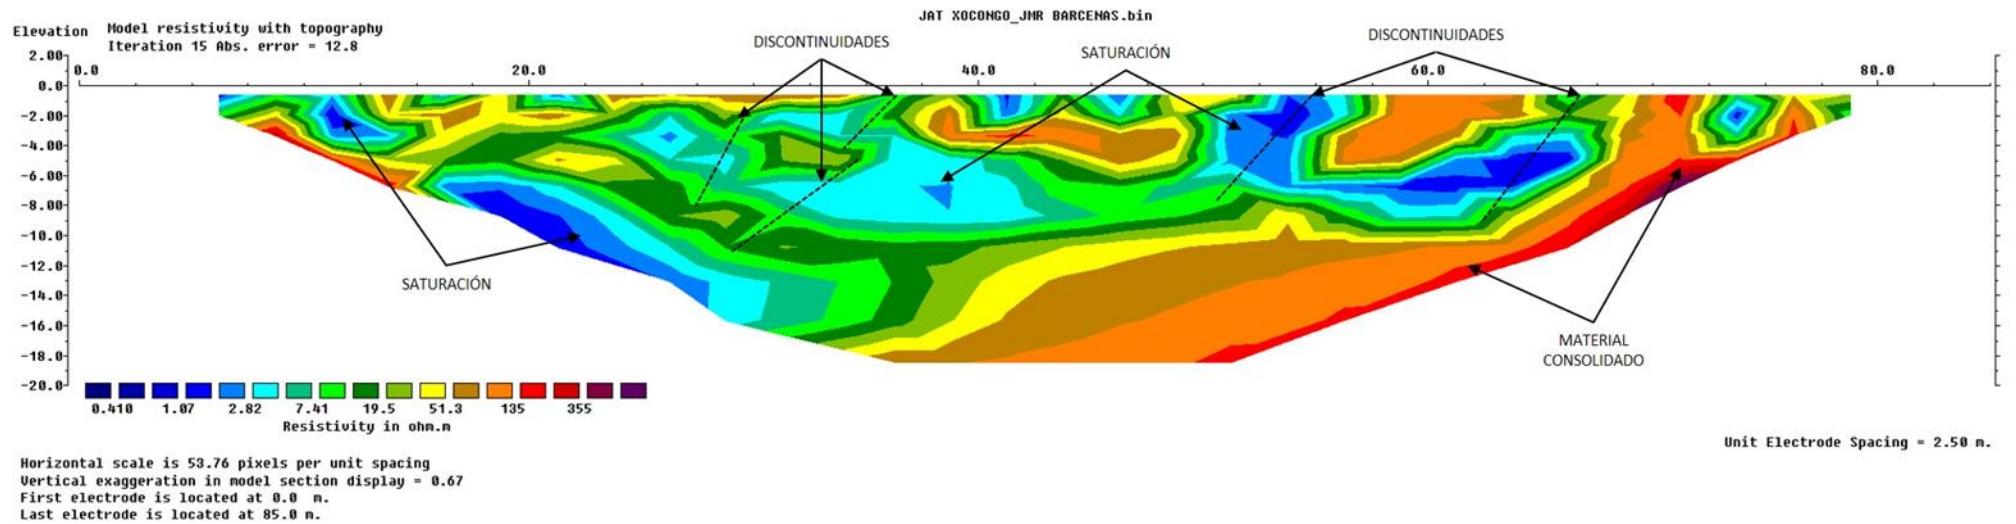
## TOMOGRAFÍA ELÉCTRICA CALLE XOCONGO-RM BÁRCENAS

Sección de tomografía que muestra la distribución de la resistividad en el subsuelo en calle Xocongo, las anomalías resistivas en tonos morado, rojo y pardo se interpretan como suelo consolidado, en color azul se observa el suelo saturado, la mayor zona saturada va de 15-20m, se puede apreciar una disminución de saturación a profundidad, podemos observar algunas discontinuidades asociadas al tipo de suelo, cerca del metro 60 a una profundidad entre 6-14m podemos observar una porción no saturada del material.

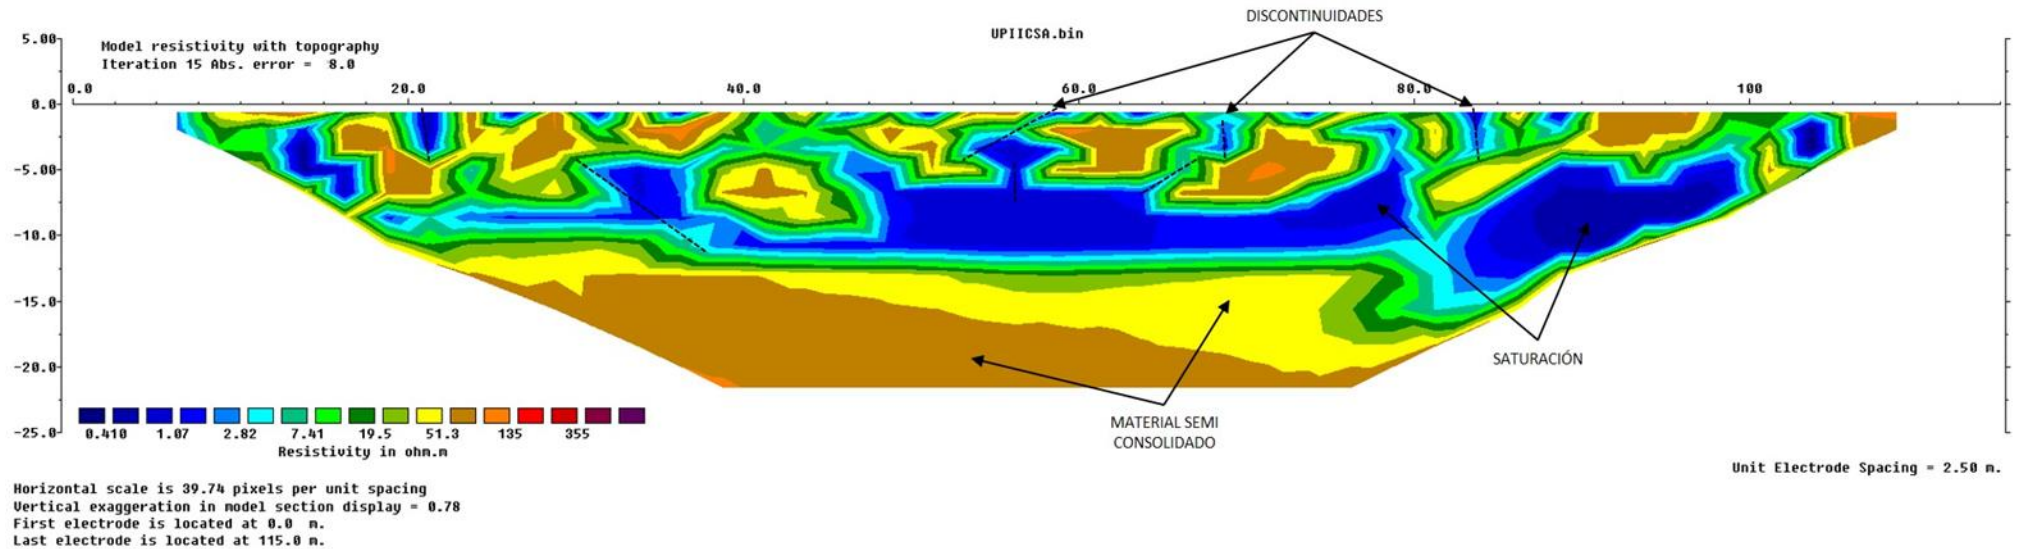
### TOMOGRAFÍA ELÉCTRICA UPIICSA EJE 4 SUR (AV. TE)

Se muestra la distribución de la resistividad donde las anomalías de baja resistividad (azul) corresponde a un suelo posiblemente saturado con la presencia de discontinuidades aproximadamente a los 30m, 47m y 75m que son las que permitan la percolación del agua al subsuelo y se confirman en superficie. En la parte inferior se aprecian anomalías amarillas que se asocian a un material semi consolidado que evita que el agua siga migrando a mayor profundidad.

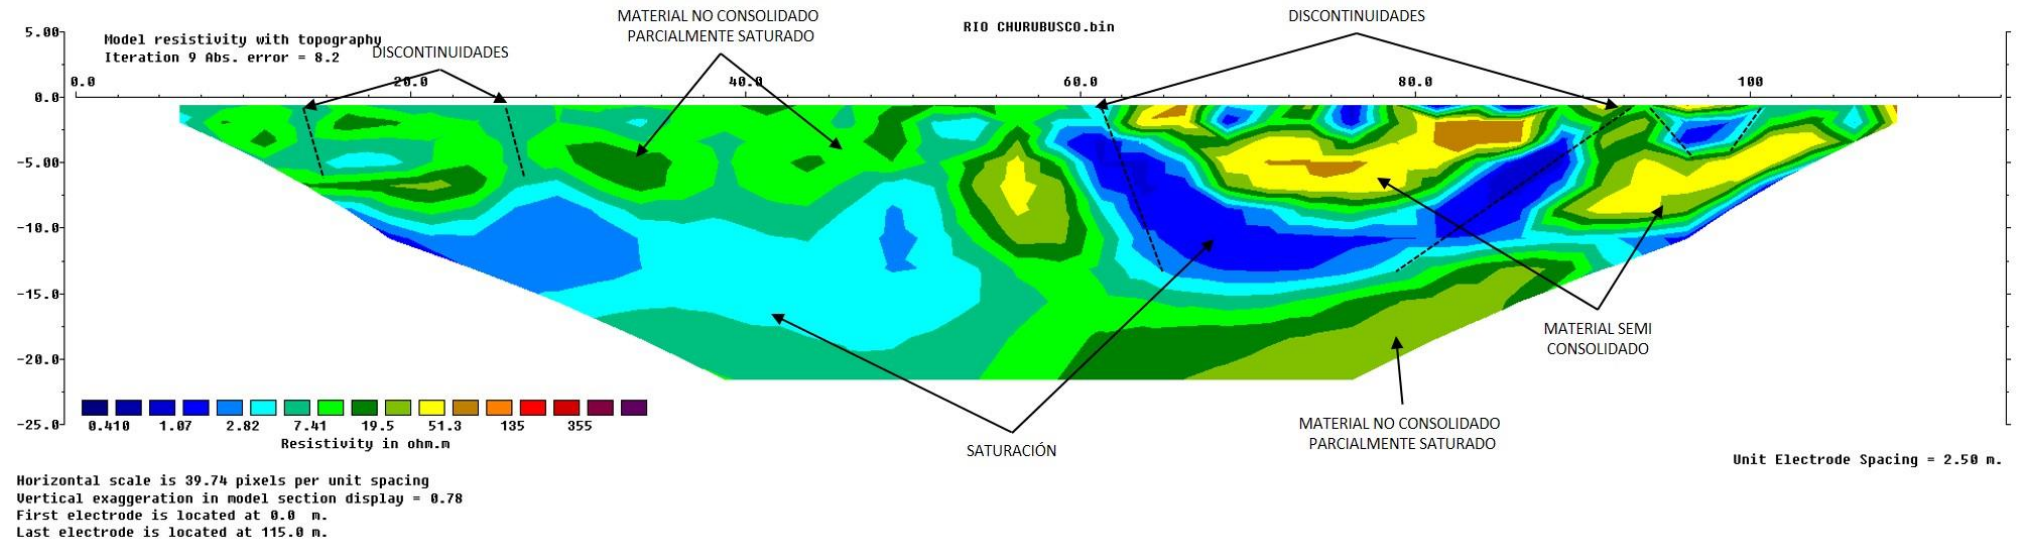
## TOMOGRAFÍA ELÉCTRICA AV. RIO CHURUBUSCO

Se muestra la distribución de las resistividades del subsuelo. Las anomalías de color azul se asocian a un material saturado. Se observa del lado izquierdo presencia de anomalías verdes y del lado derecho anomalías amarillas las cuales se asocian a un material semi compacto, aunque con discontinuidades debido a la compactación del terreno, y son las anomalías que se proyectan a profundidad.

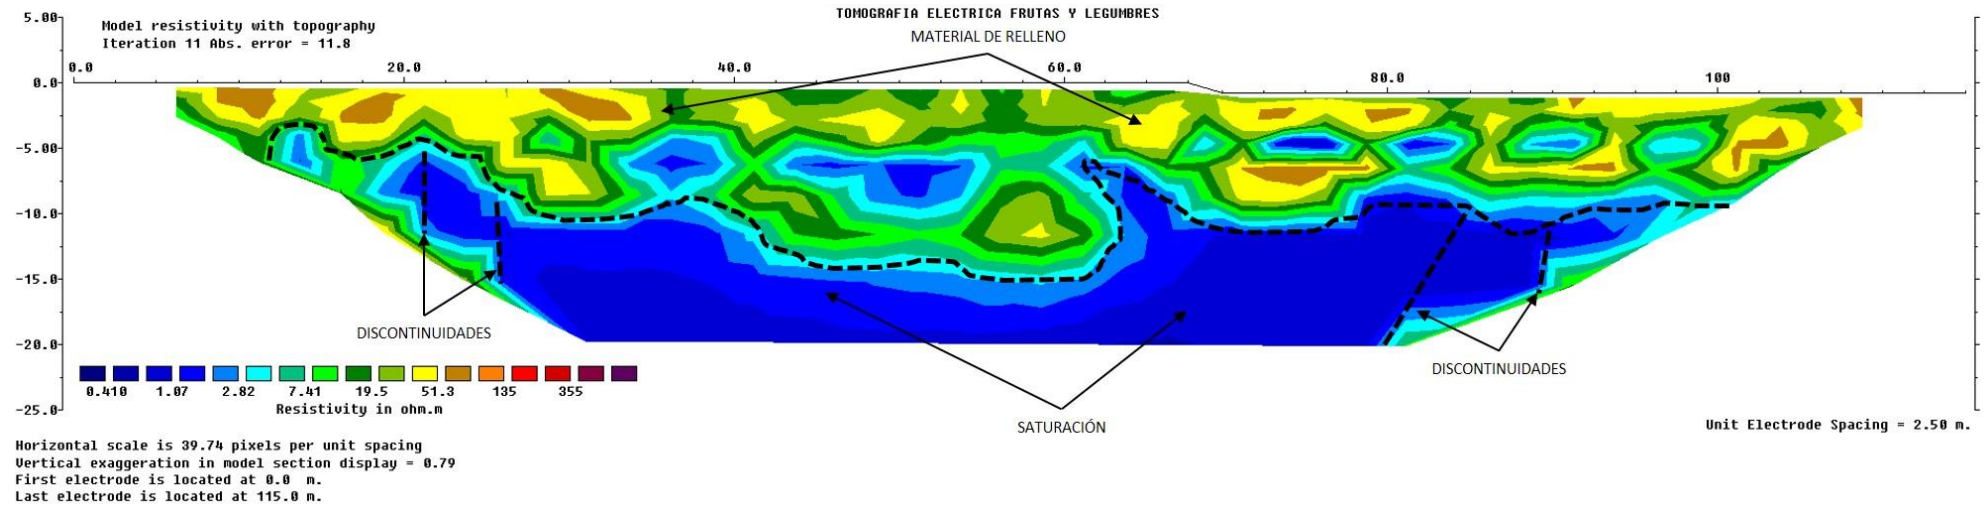
### TOMOGRAFÍA ELÉCTRICA CALLE FRUTAS Y LEGUMBRES

Se muestra línea de 115m de longitud y 22 m de profundidad efectiva en la que se aprecia la distribución de las resistividades en el subsuelo, se puede observar resistividades verdes en los primeros 5 metros más someros de la sección que se asocian al material de relleno de la sección, mientras que la parte inferior de la sección se asocia al suelo natural saturado. Se observan discontinuidades a los 37m, 56m, 83m y 99m respectivamente a los cuales se les asocia con la percolación de agua que permite una mayor saturación. Así como también una discontinuidad inferida 5m en profundidad que se encuentra en suelo natural.

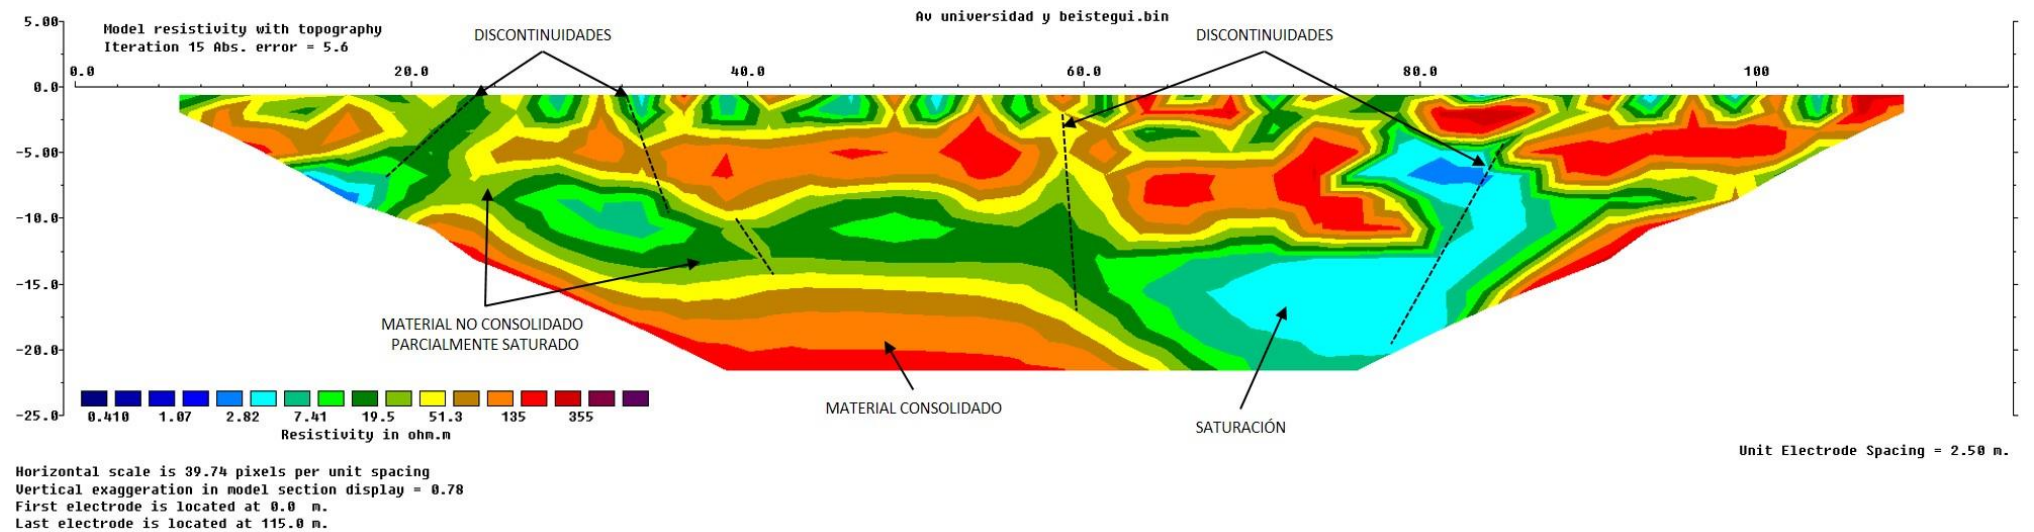
## TOMOGRAFIA ELECTRICA AV. UNIVERSIDAD Y BEISTEGUI

Se muestra la distribución de la resistividad del subsuelo en Av. Universidad y Beistegui, se muestran anomalías en color rojo correspondientes a un suelo consolidado, en color azul se presenta material saturado que abarca zonas cercanas a la superficie y también a profundidad (alrededor de los 8.5 m y en adelante se puede observar que aumenta la saturación).

Se pueden observar algunas discontinuidades presentes en el subsuelo.

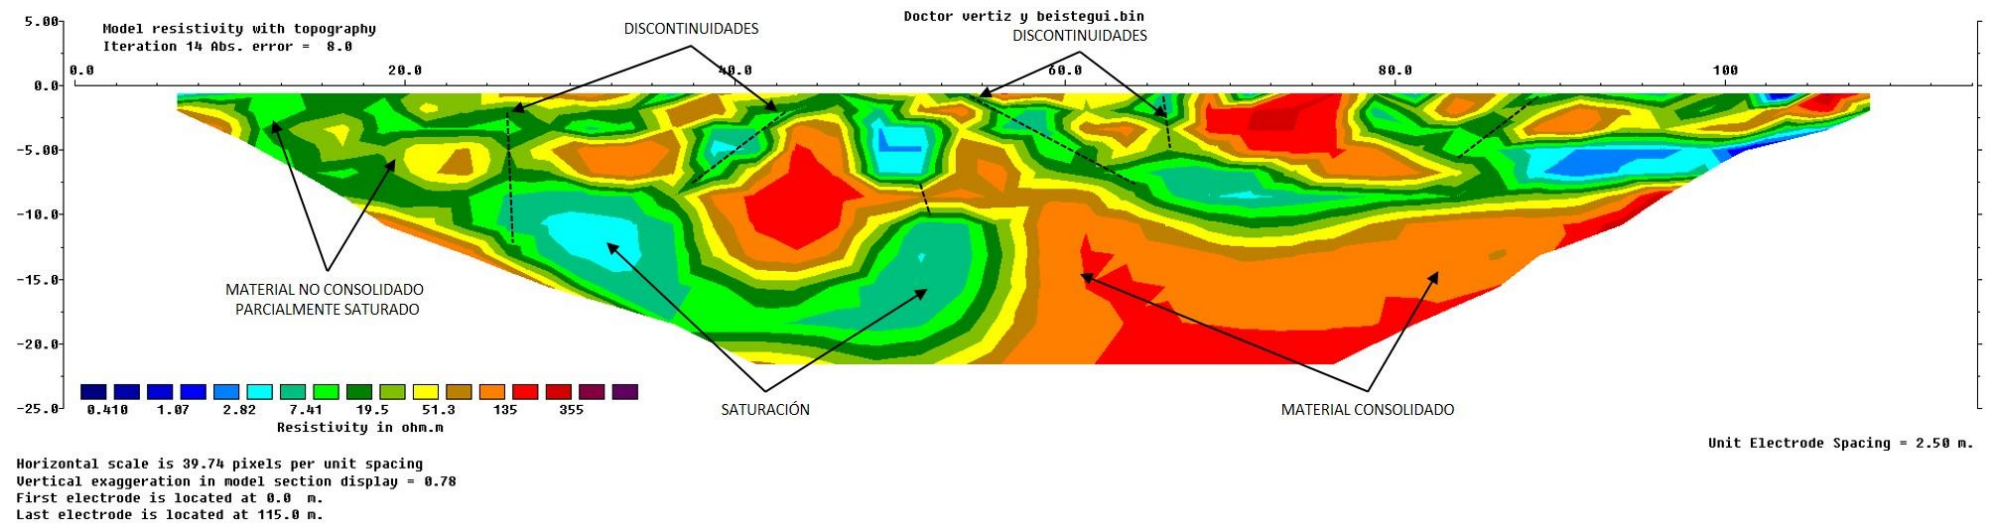
## TOMOGRAFIA ELECTRICA AVENIDA DOCTOR VERTIZ Y BEISTEGUI

Se muestra la distribución de la resistividad en el subsuelo en Av. Doctor Vertiz y Beistegui, en color rojo se presentan las anomalías correspondientes a material consolidado. Saturado de forma parcial, indicado en color azul; este material es semi consolidado al que se asocian varias discontinuidades.

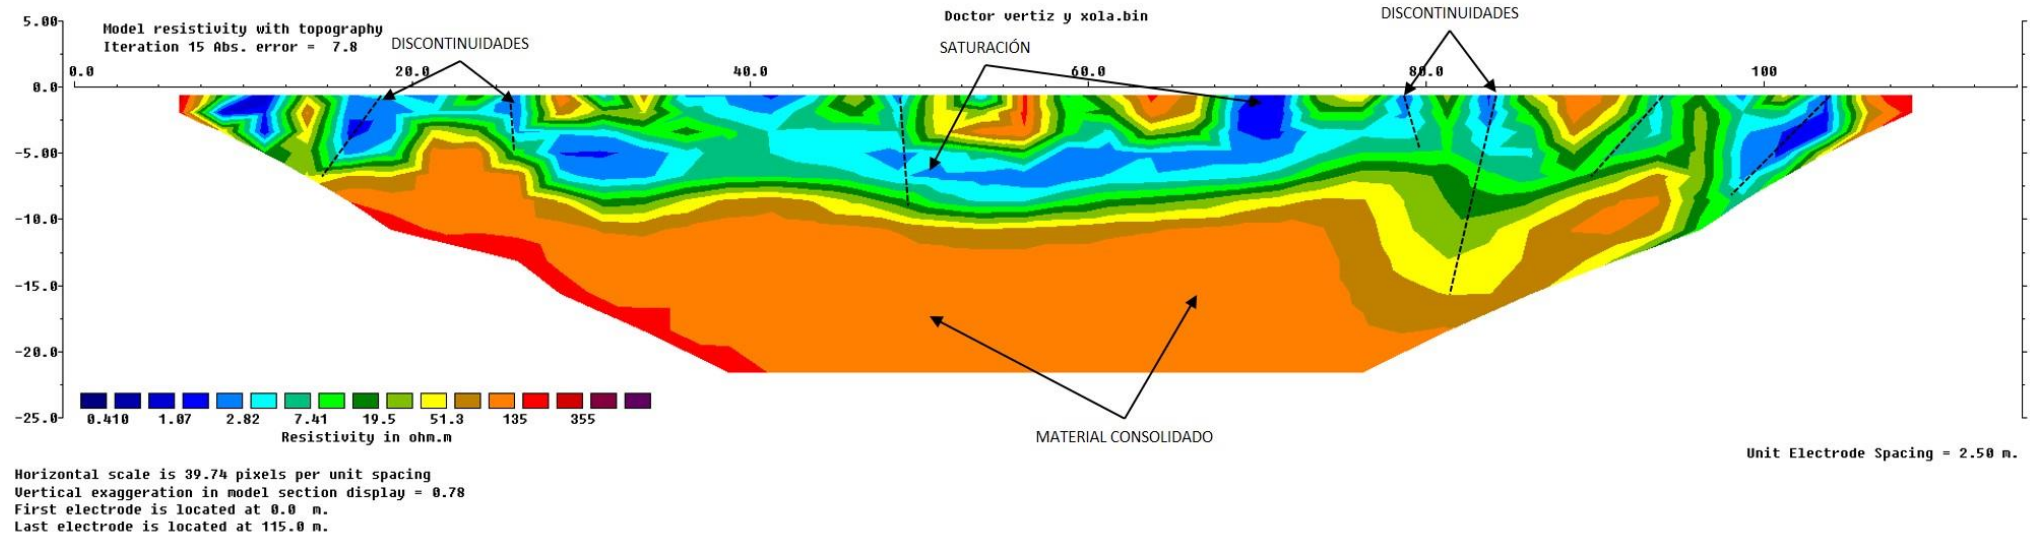
### TOMOGRAFIA ELECTRICA AVENIDA DOCTOR VERTIZ Y XOLA

Línea de tomografía eléctrica de 115m de longitud y 22m de profundidad efectiva en la que se aprecia anomalías someras en color azul interpretadas como material saturado, en él se observan discontinuidades que se extienden a profundidad hasta al menos 5m, posterior a esta profundidad y hasta la base de la sección se aprecia un material consolidado aparentemente sin discontinuidades.

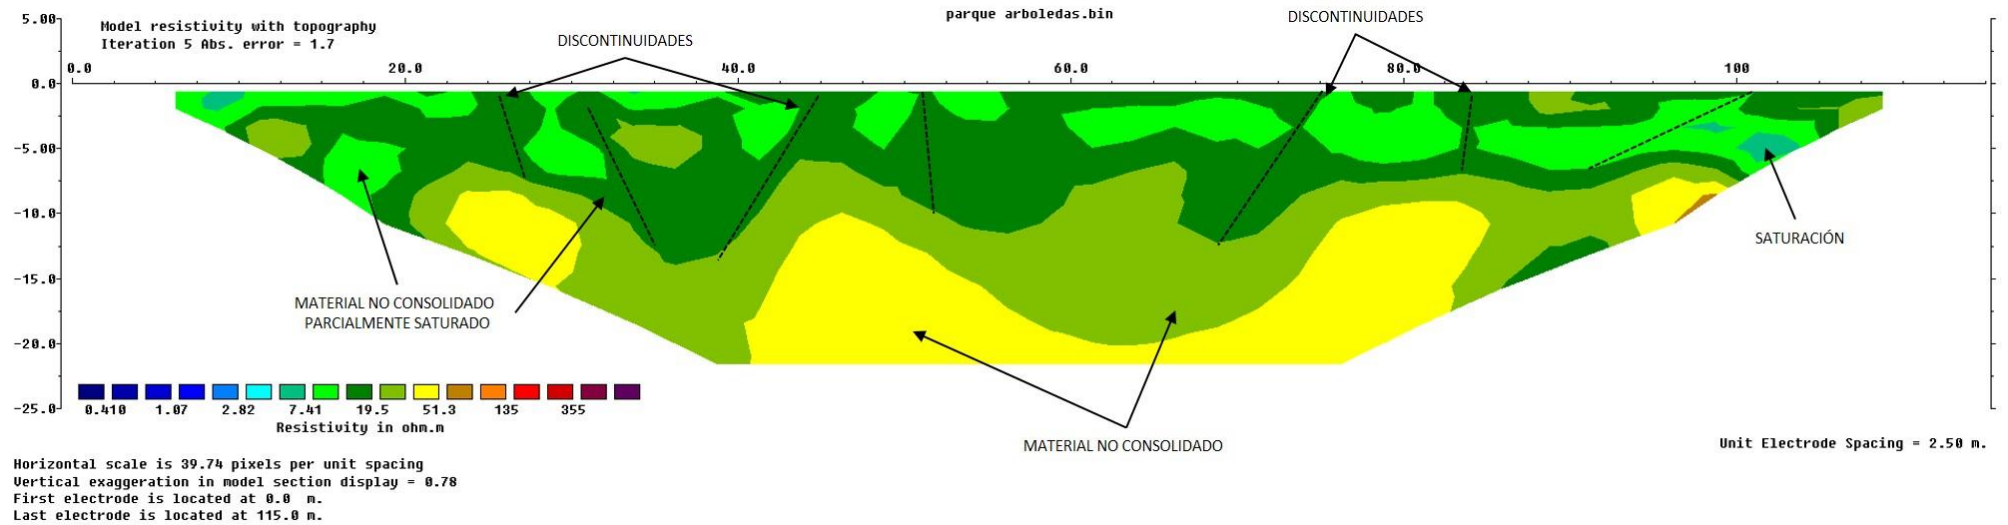
## TOMOGRAFIA ELECTRICA EN PARQUE ARBOLEDAS

Se muestra la distribución de la resistividad del subsuelo en Parque Arboledas, en color azul se muestra la alta saturación del suelo desde superficie hasta una profundidad de 6 m aproximadamente. En color amarillo se muestran las anomalías correspondientes a un material no consolidado. En color verde se observa un material no consolidado parcialmente saturado, debido a esto se presentan algunas discontinuidades.

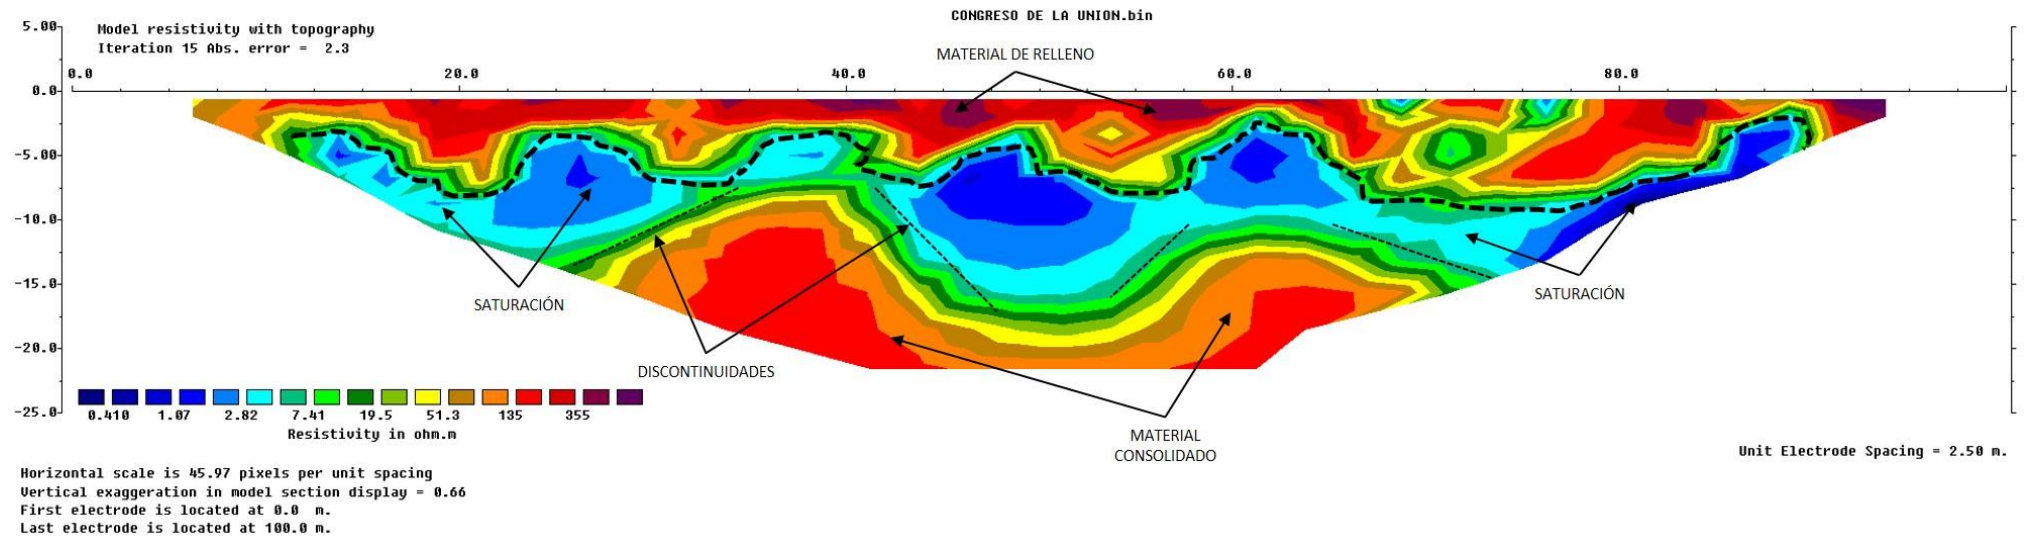
## TOMOGRAFÍA ELÉCTRICA CONGRESO DE LA UNIÓN

Línea de tomografía eléctrica de 100m de longitud y 22m de profundidad efectiva en la que se aprecia anomalías someras en tonos rojos a morados interpretadas como material de relleno hasta 5m de profundidad, posterior al relleno el material se aprecia saturado, en tonos pardo y rojo, en la base de la sección se aprecia un material consolidado aparentemente sin discontinuidades

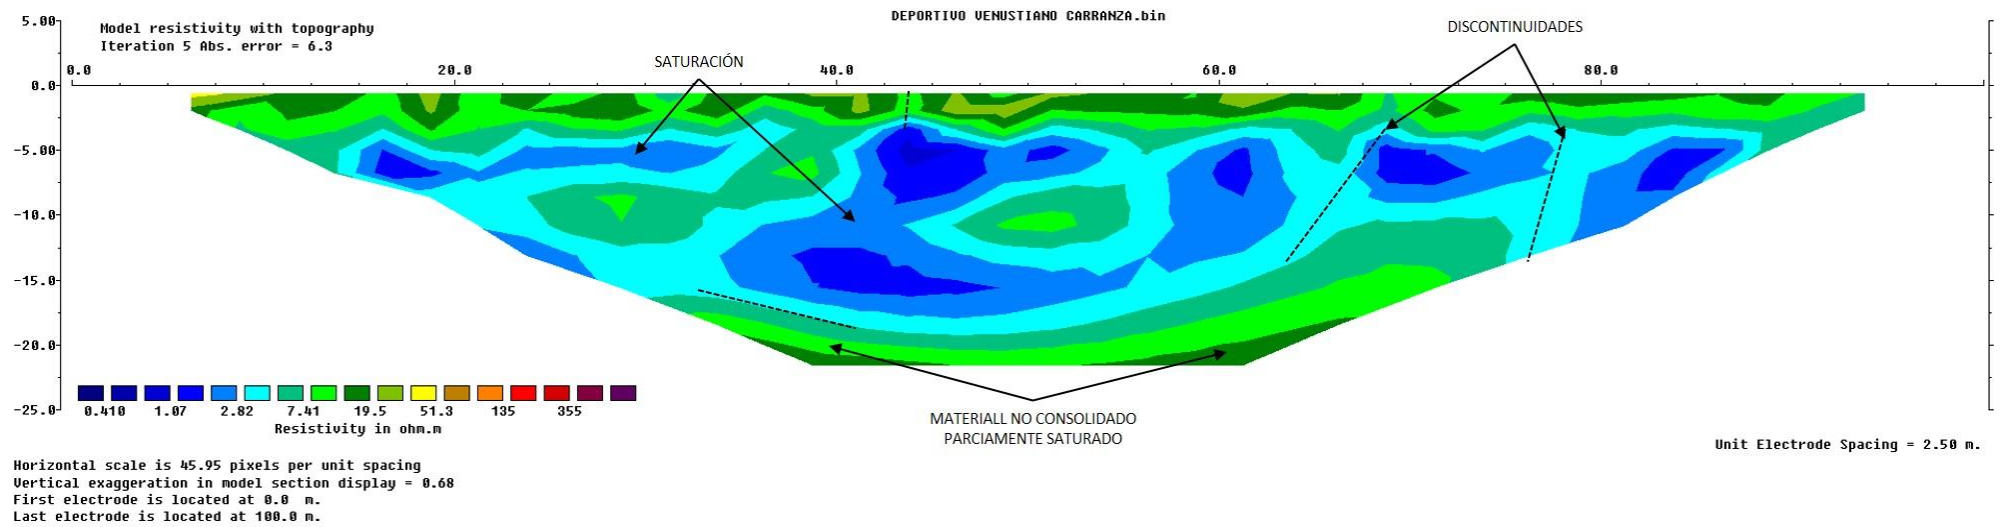
## TOMOGRAFÍA ELÉCTRICA DEPORTIVO VENUSTIANO CARRANZA

Línea de tomografía eléctrica de 100m de longitud y 22m de profundidad efectiva en la que se aprecia anomalías someras en tonos verdes interpretadas como material no consolidado hasta 3m de profundidad, posterior al relleno el material se aprecia saturado, en tonos pardo y rojo, en la base de la sección se aprecia un material consolidado aparentemente sin discontinuidades.

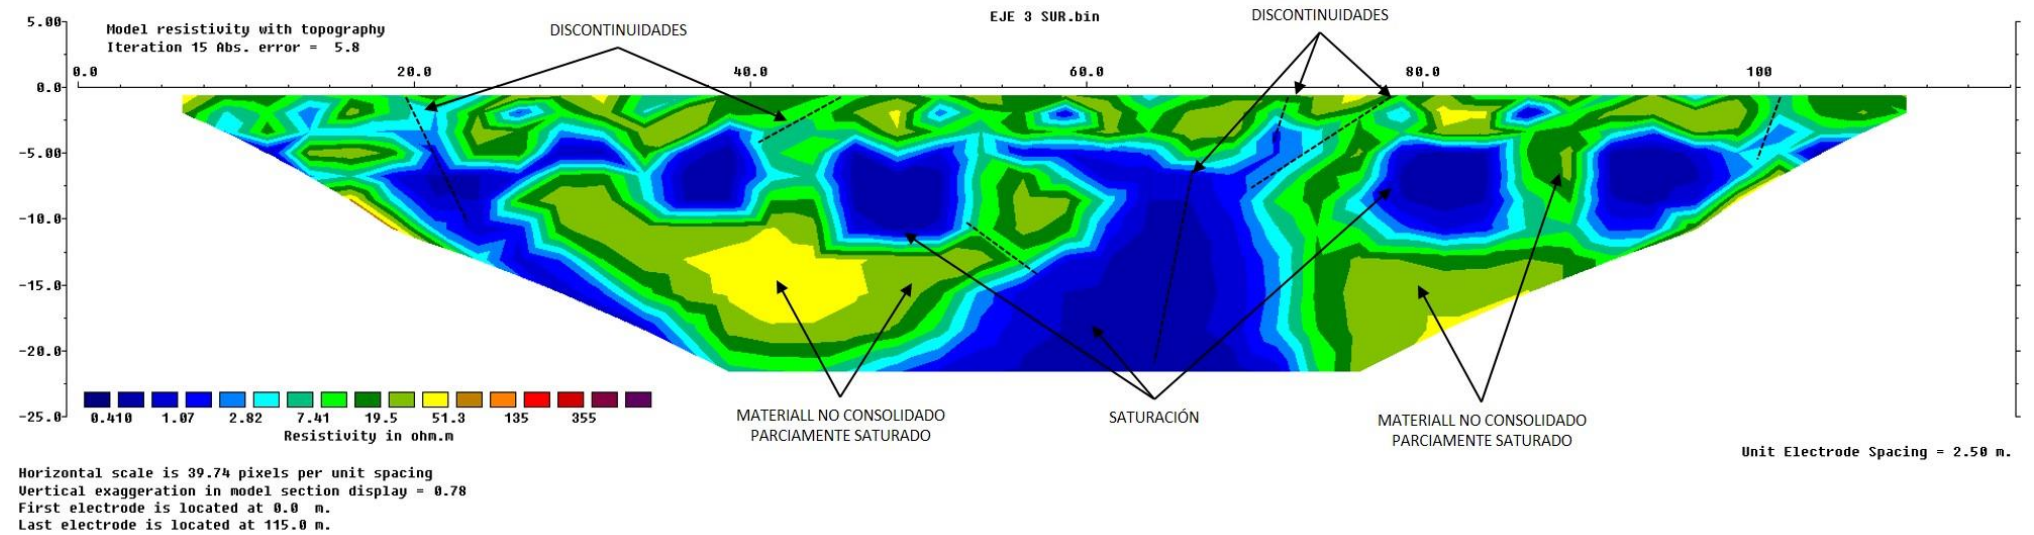
## TOMOGRAFÍA ELÉCTRICA EJE 3 SUR

Línea de tomografía eléctrica de 115m de longitud y 22m de profundidad efectiva en la que se aprecia anomalías someras en tonos verdes interpretadas como material no consolidado hasta 5m de profundidad, posterior a este nivel el material se aprecia saturado, en tonos verdes y amarillos, en la base de la sección se aprecia un material no consolidado parcialmente saturado en el que se observa una discontinuidad cercana al metro 70 a 5 metros de profundidad.

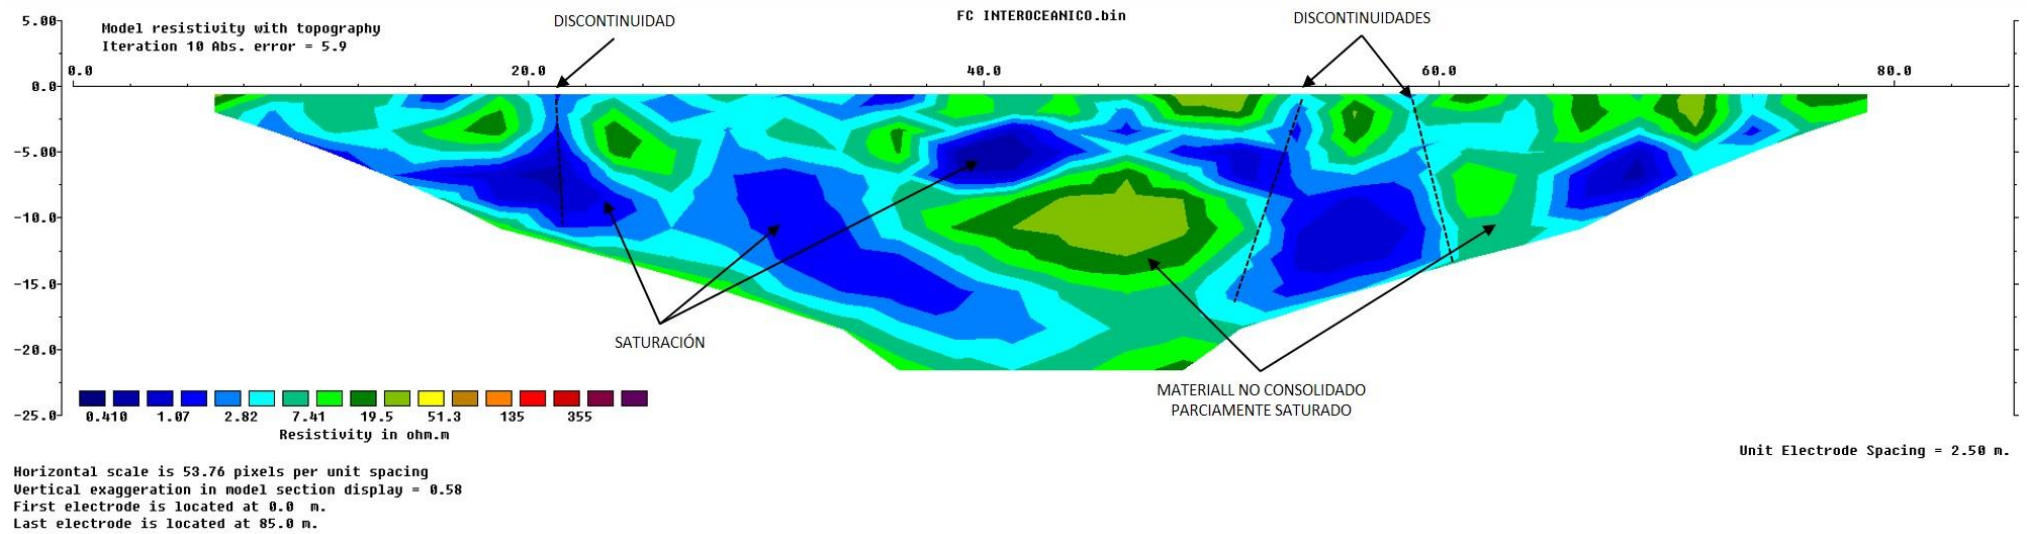
## TOMOGRAFÍA ELÉCTRICA FC INTEROCEANICO

Línea de tomografía eléctrica de 85m de longitud y 22m de profundidad efectiva en la que se aprecia anomalías someras en tonos verdes y azules interpretadas como material no consolidado saturado hasta 5m de profundidad, posterior a este nivel el material se aprecia saturado, en tonos verdes, en la base de la sección se aprecia un material no consolidado parcialmente saturado en el que se observan discontinuidades entre el metro 55 y 58.5 con expresión superficial.

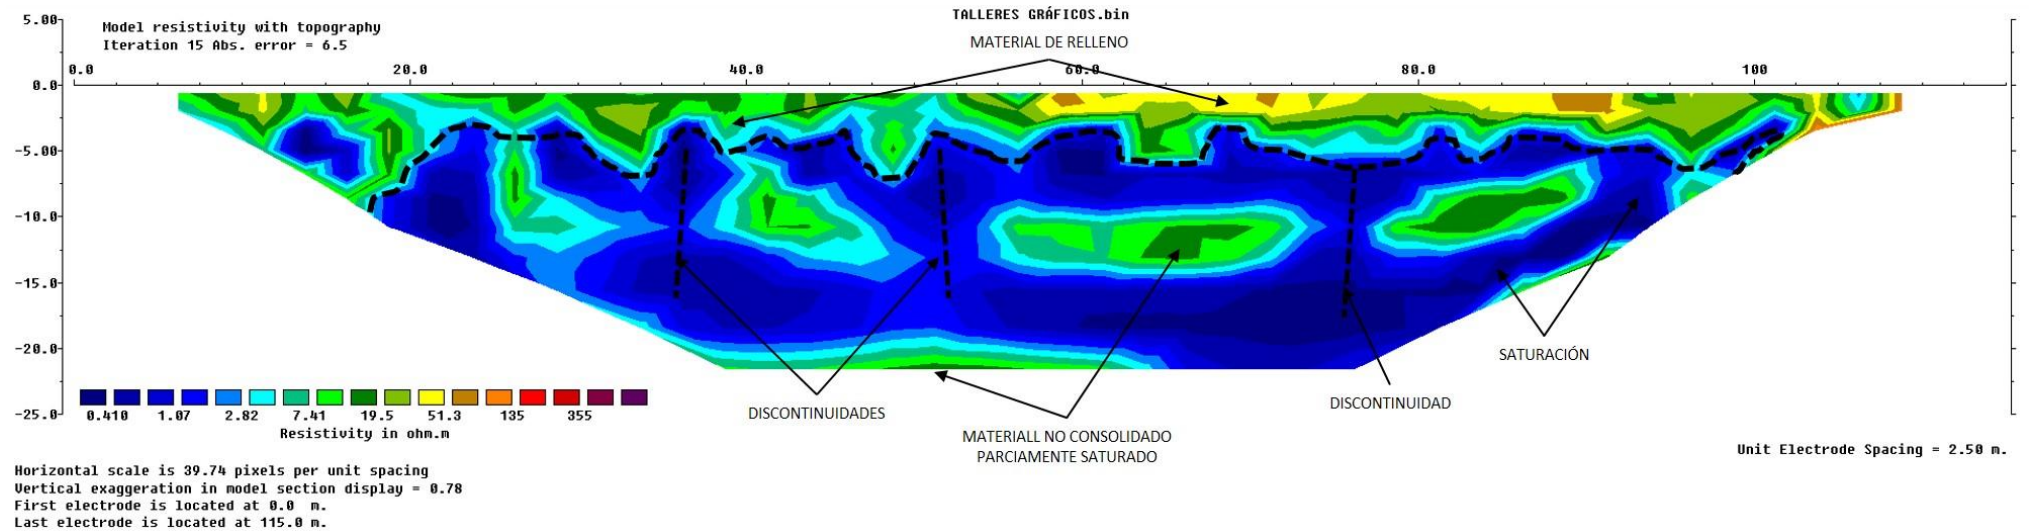
## TOMOGRAFÍA ELÉCTRICA TALLERES GRAFICOS

Línea de tomografía eléctrica de 115m de longitud y 22m de profundidad efectiva en la que se aprecia anomalías someras en tonos verdes y azules interpretadas como material de relleno saturado hasta 5m de profundidad, posterior a este nivel el material se aprecia saturado en el que se observan discontinuidades en el metro 47.5, 51 y 77.5 con expresión superficial., en tonos verdes, en la base de la sección se aprecia un material no consolidado parcialmente saturado

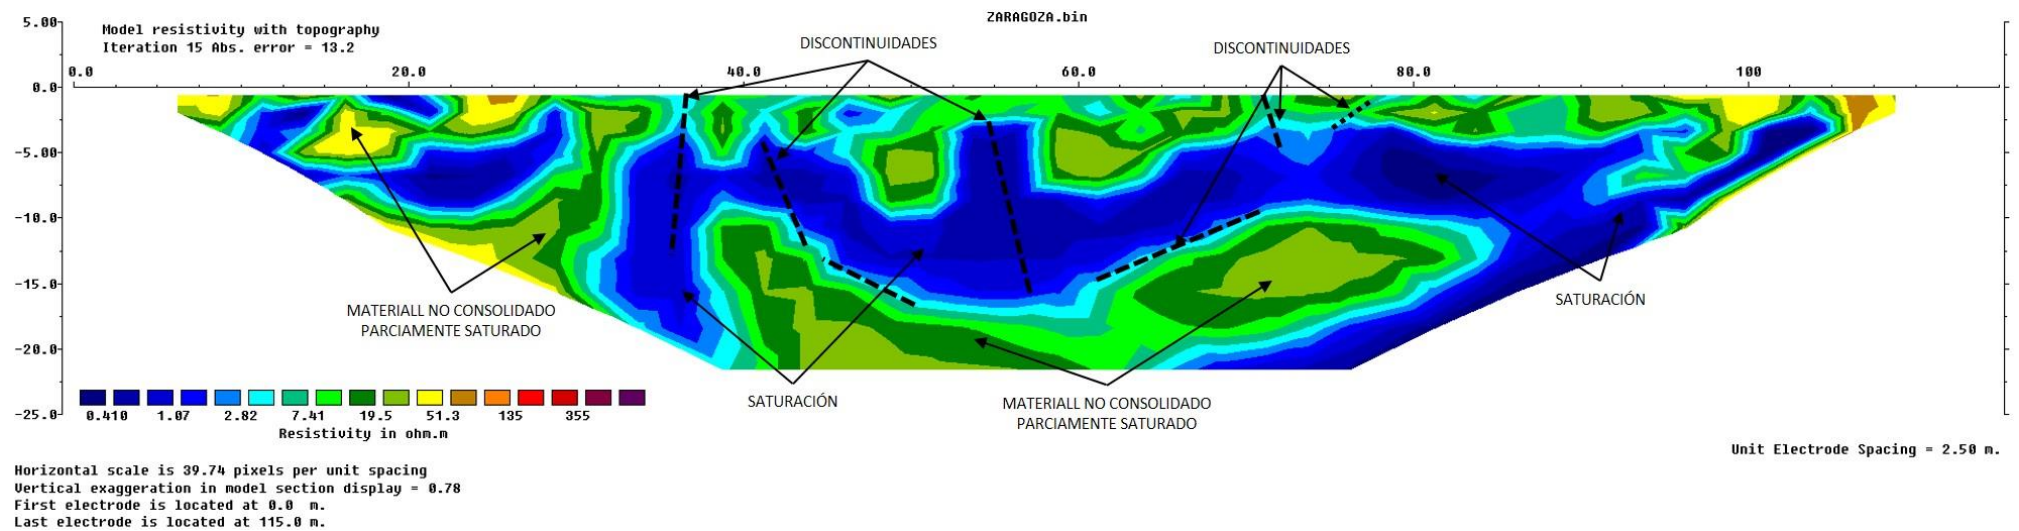
## TOMOGRAFÍA ELÉCTRICA ZARAGOZA

Línea de tomografía eléctrica de 115m de longitud y 22m de profundidad efectiva en la que se aprecia anomalías someras en tonos verdes y azules interpretadas como material de relleno saturado hasta 5m de profundidad, posterior a este nivel el material se aprecia saturado en el que se observan discontinuidades en el metro 37, 41, 55,70 Y 77.5 con expresión superficial., en tonos verdes, en la base de la sección se aprecia un material no consolidado parcialmente saturado.
