# ANEXOS

REPORTE GEOFISICA – GPR

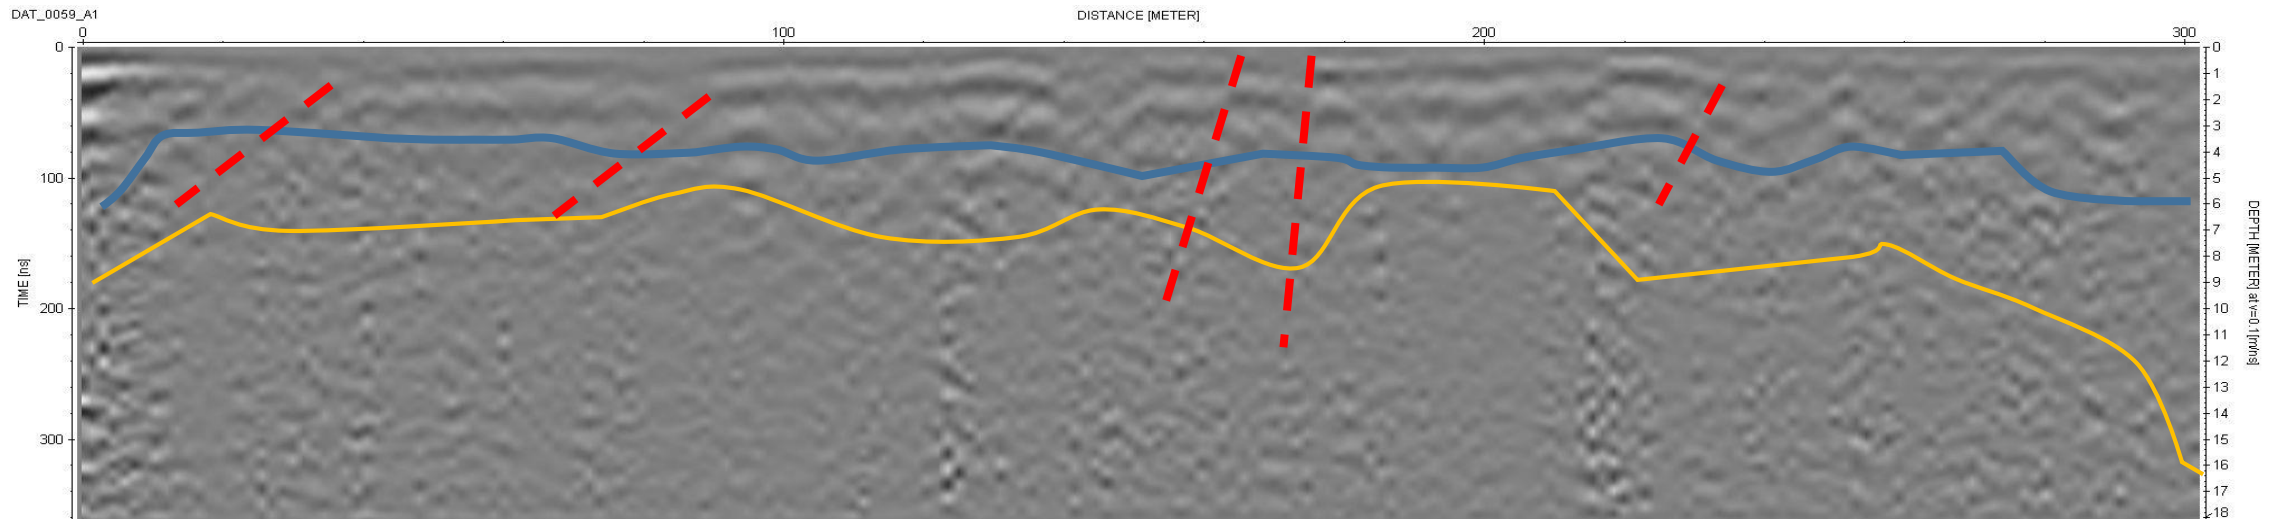
Sección en la cual se observan tres unidades horizontales subparalelas aunque irregulares en espesor con diferencias en el tipo de reflectores. Las discontinuidades presentes se restringen a los dos primeros reflectores que se muestran conformados por material menos consolidado, a diferencia de la unidad mas profunda de composición aparentemente mas homogénea.

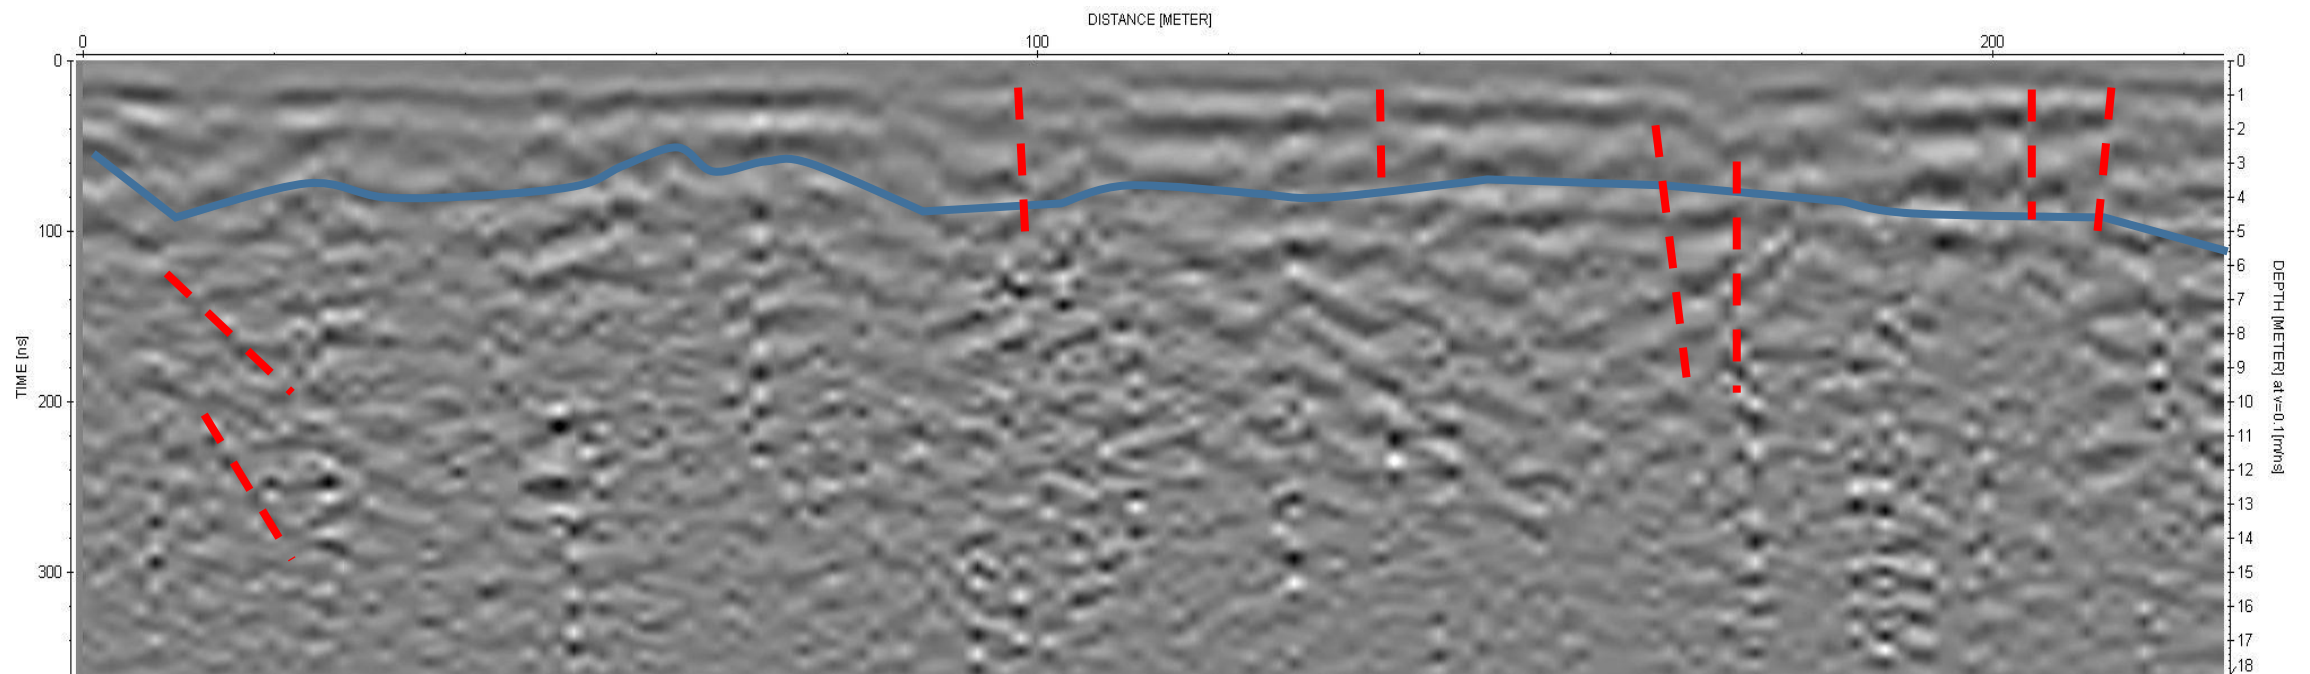
En la sección se muestran dos unidades de materiales aparentemente diferentes. En la primera unidad se aprecia reflectores subparalelos continuos interrumpidos por la presencia de discontinuidades incluidas completamente en esta. La unidad inferior se aprecia mas heterogénea con múltiples reflectores discontinuos y de menor tamaño.

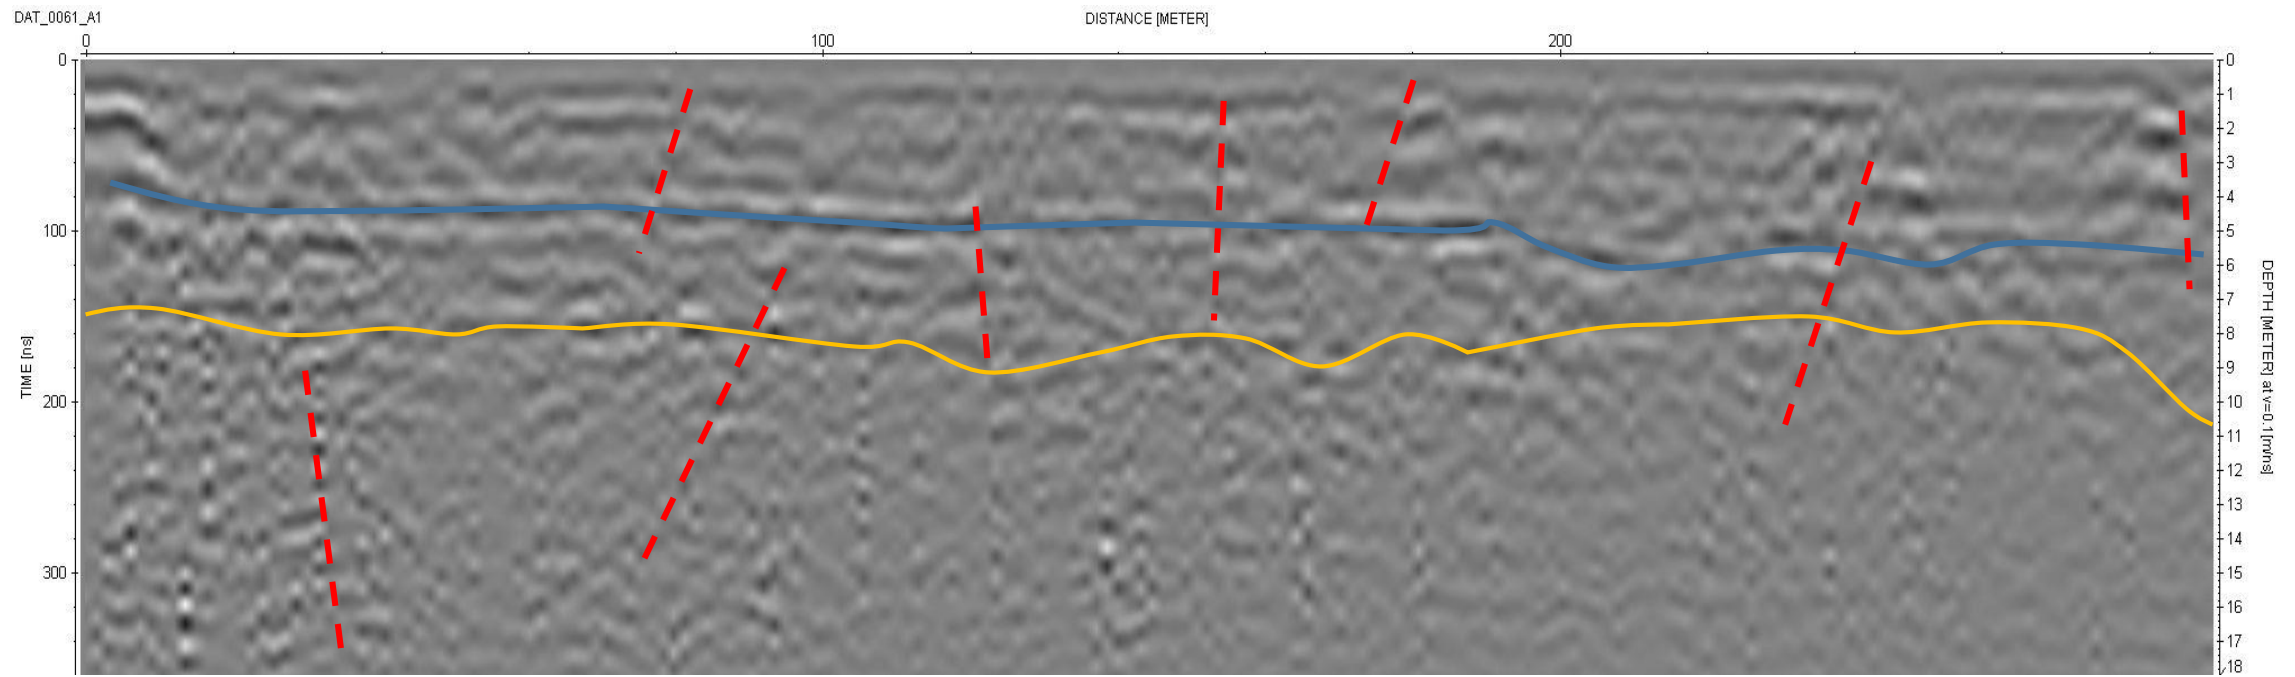
Se aprecia en esta sección tres unidades subparalelas de distinta composición, en la primera de ellas se observan abundantes hipérbolas discontinuas que se interfieren frecuentemente. La segunda muestra reflectores subparalelos discontinuos, la tercera y la mas profunda de las unidades, muestra efectos mínimos de las hipérbolas y reflectores de menor tamaño igualmente discontinuos, lo que hace suponer una unidad de mayor homogeneidad.

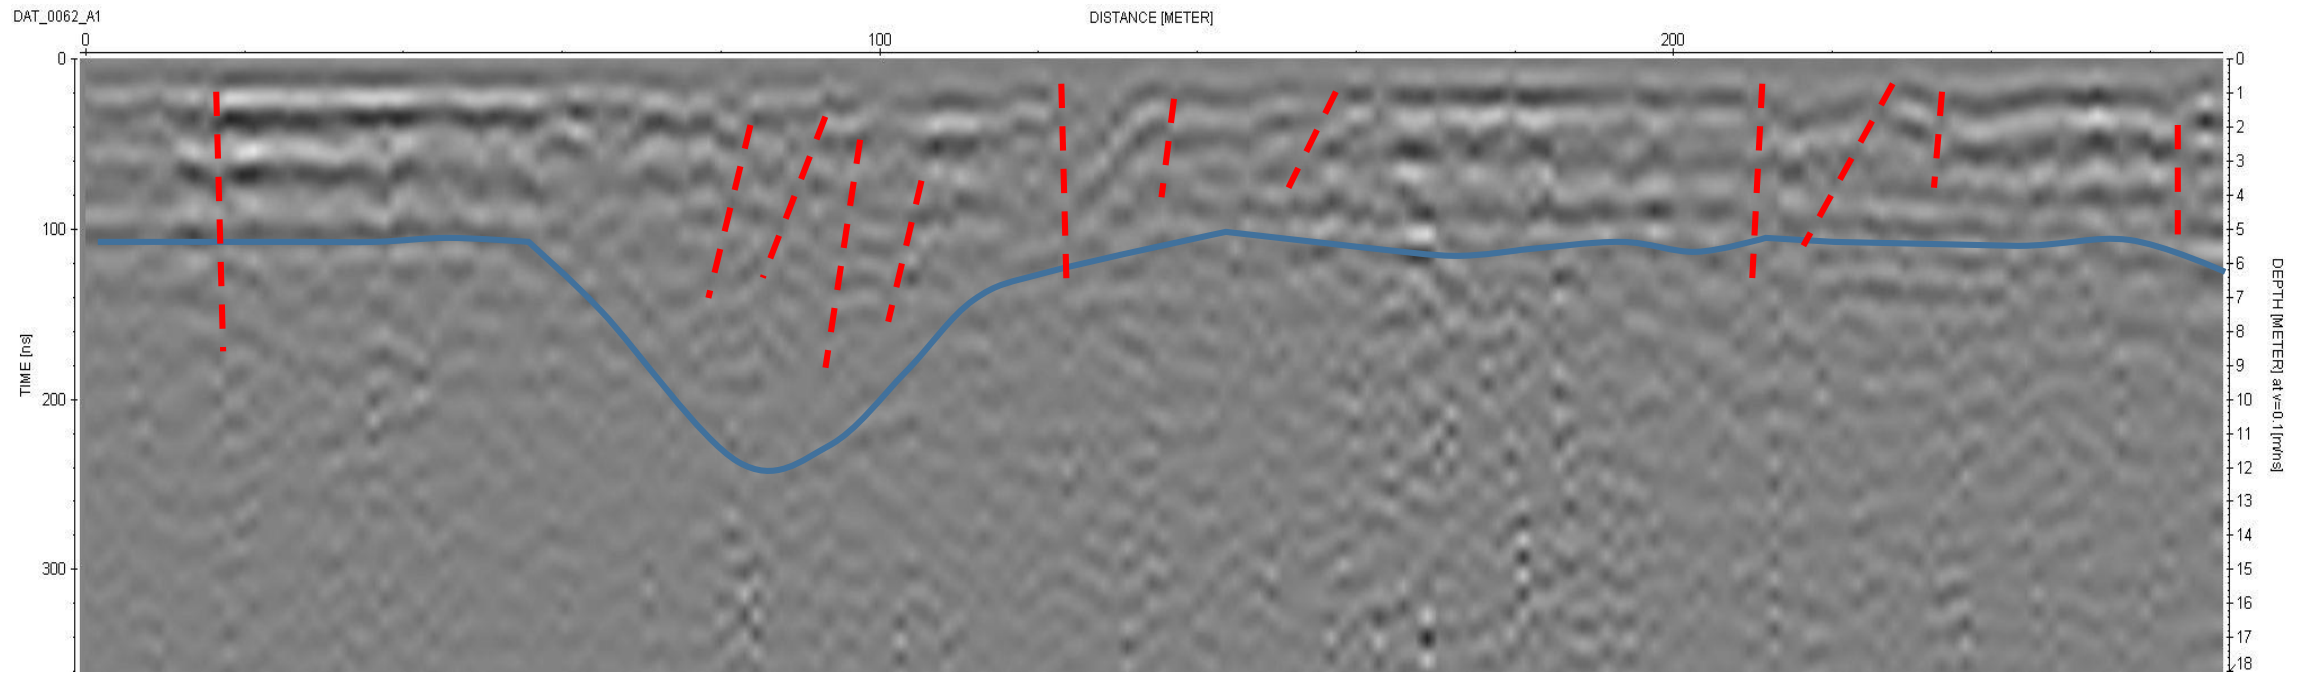
Sección en la que se muestra un relleno heterogéneo a los 90 segundos en escala horizontal, definido por la presencia de numerosas hipérbolas de difracción y discontinuidades sub verticales. La unidad infrayacente distinta en composición distinta a la superior muestra una depresión en la zona de relleno de la unidad que le sobreyace.

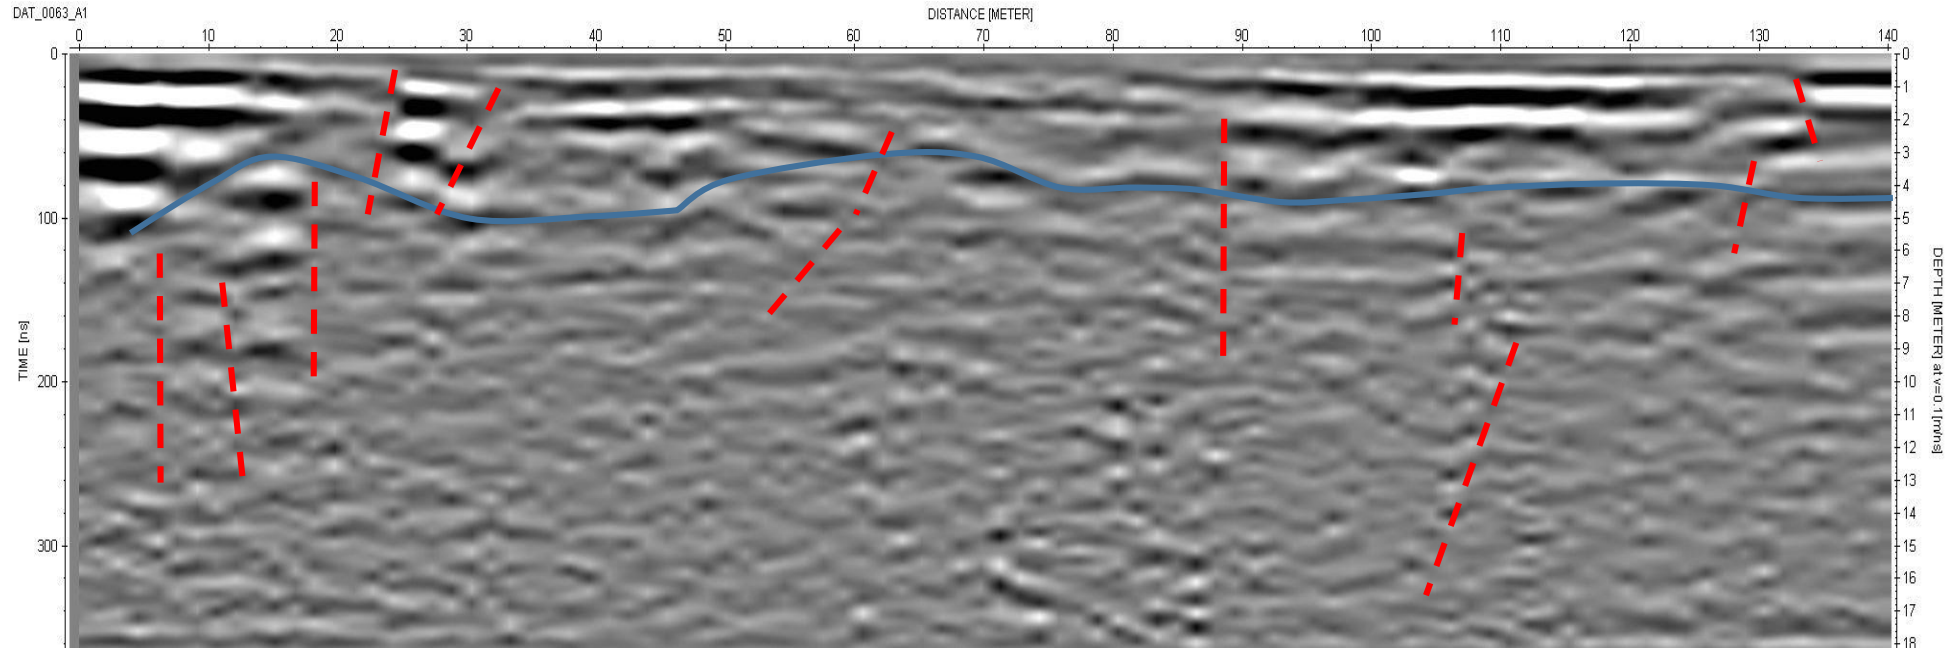
Sección en la que se observa dos unidades de diferente material, al inicio puede definirse un relleno por la presencia de reflectores de gran amplitud, en la unidad infrayacente se observa un mayor número de discontinuidades principalmente en la zona de relleno con orientación vertical. Es notable la ausencia de reflectores o de altas amplitudes en esta unidad.

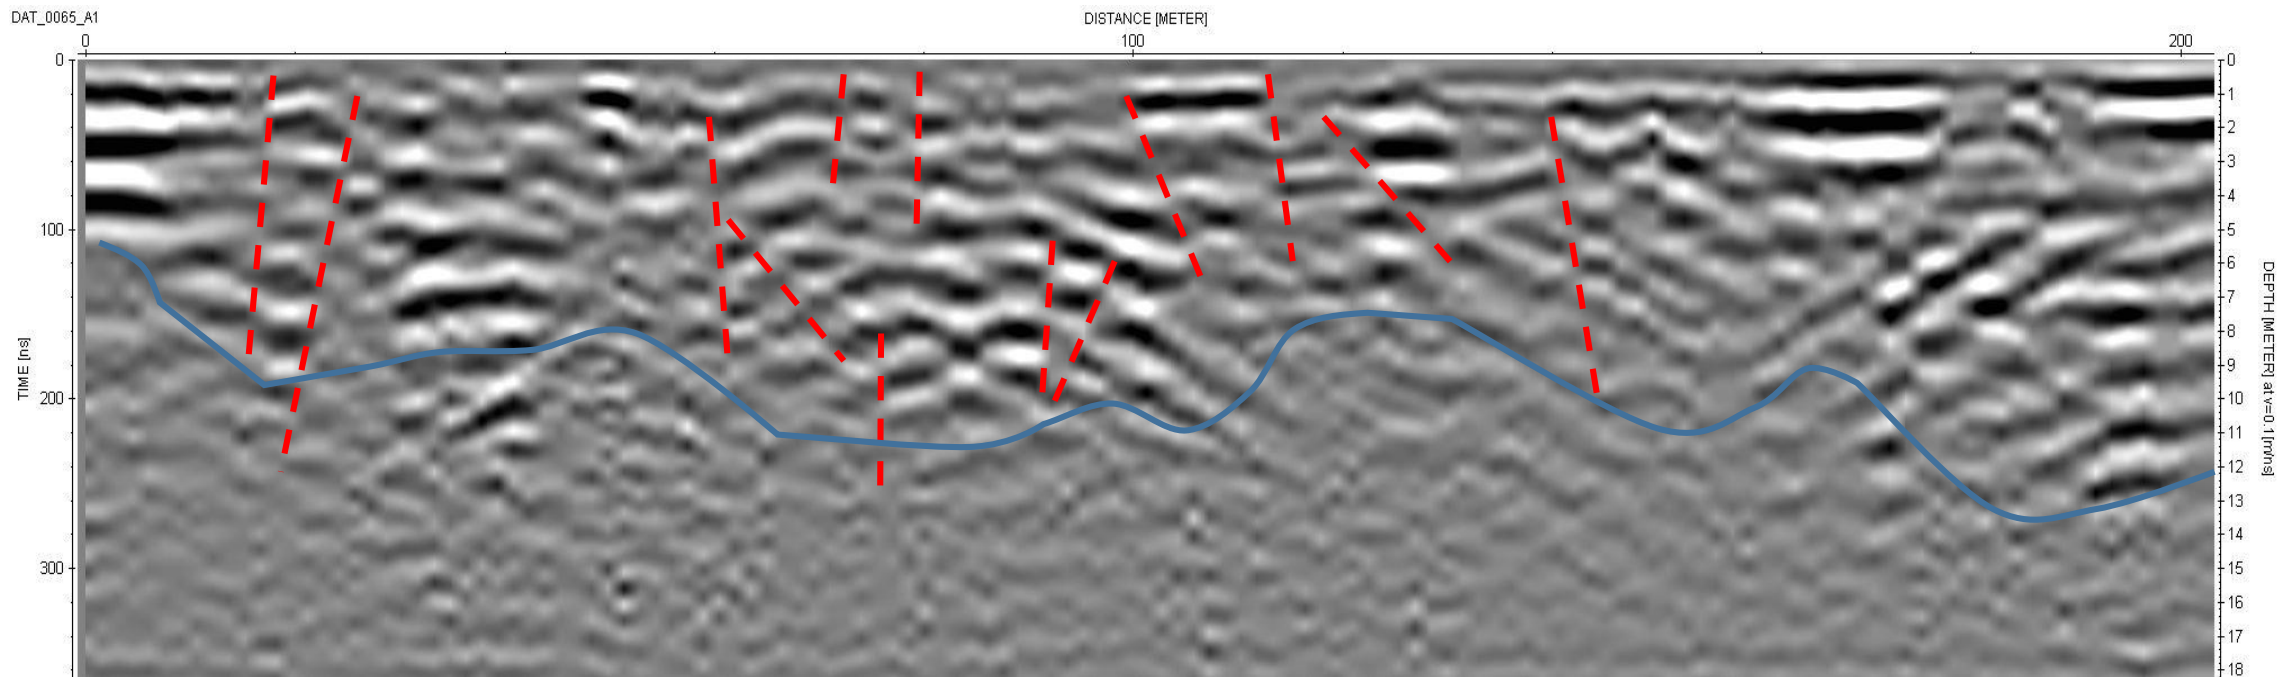
En la sección se aprecian dos unidades horizontales con aparente diferencia en composición e hipérbolas con diferente tamaño y resolución. En la primera unidad se aprecian múltiples con orientación aleatoria y de mayor amplitud, debido probablemente a saturación de agua. Las discontinuidades observadas (grietas) claramente se restringen a la unidad superior y tienen una orientación sub verticales. La unidad inferior es mas homogénea y no muestra discontinuidades.

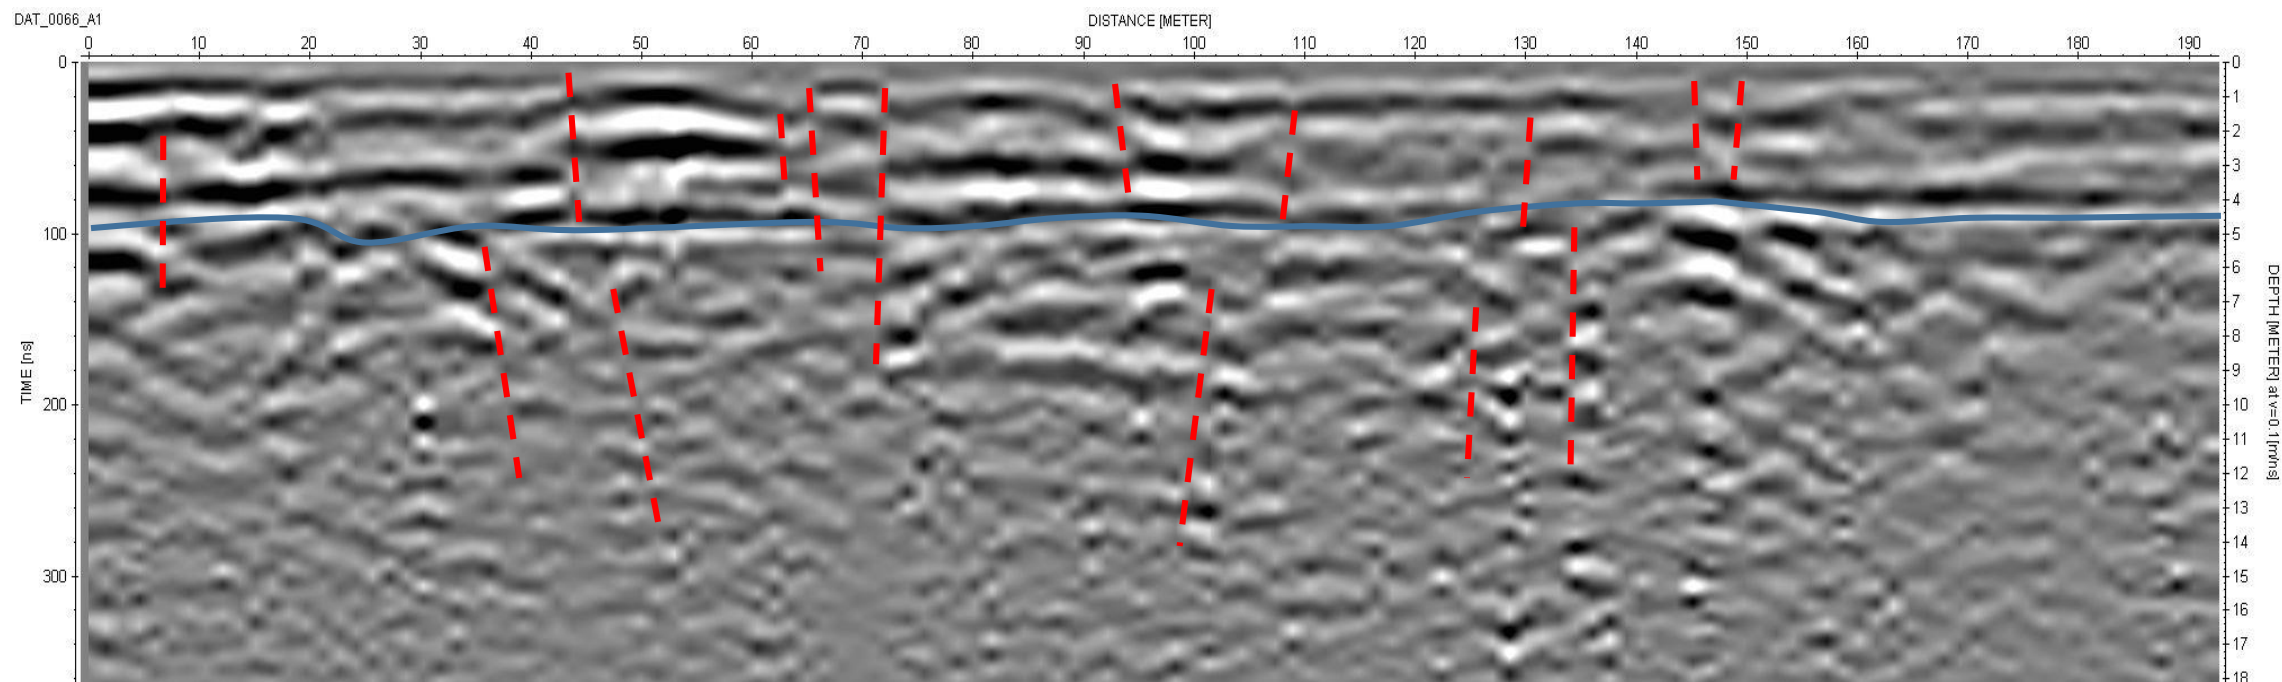
Se aprecia en esta sección dos unidades paralelas y horizontales con aparente diferencia en composición definidas por la distribución de múltiples, la unidad superior con mayor abundancia de discontinuidades en la que en dos intervalos se muestran rellenos aparentes, el primero de ellos a 30 segundos en escala horizontal, a partir del inicio de la sección; el segundo a 150 segundos en escala horizontal, debido a la presencia de múltiples registros de infraestructura hidráulica.

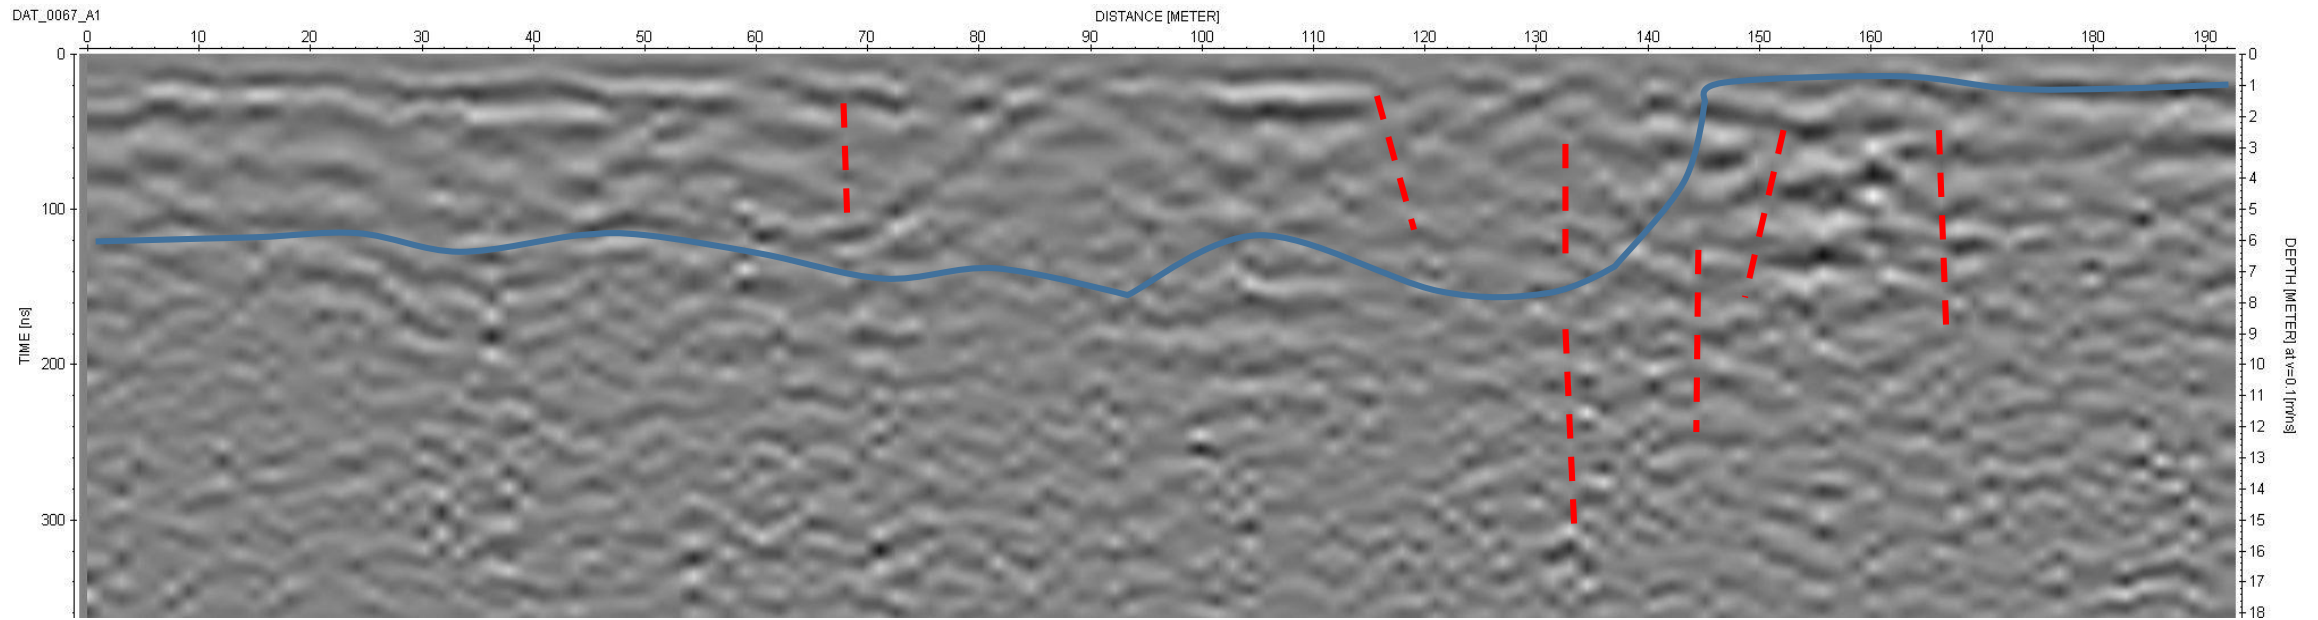
Se observan dos unidades de composición distinta con distribución de hipérbolas diferentes en tamaño y resolución; la primera con hipérbolas mejor definidas, discontinua, con escasa presencia de grietas inferidas. La segunda que es infrayacente constituida de material aparentemente heterogéneo, exhibe mayor un mayor numero de discontinuidades en el contacto con la unidad superior.

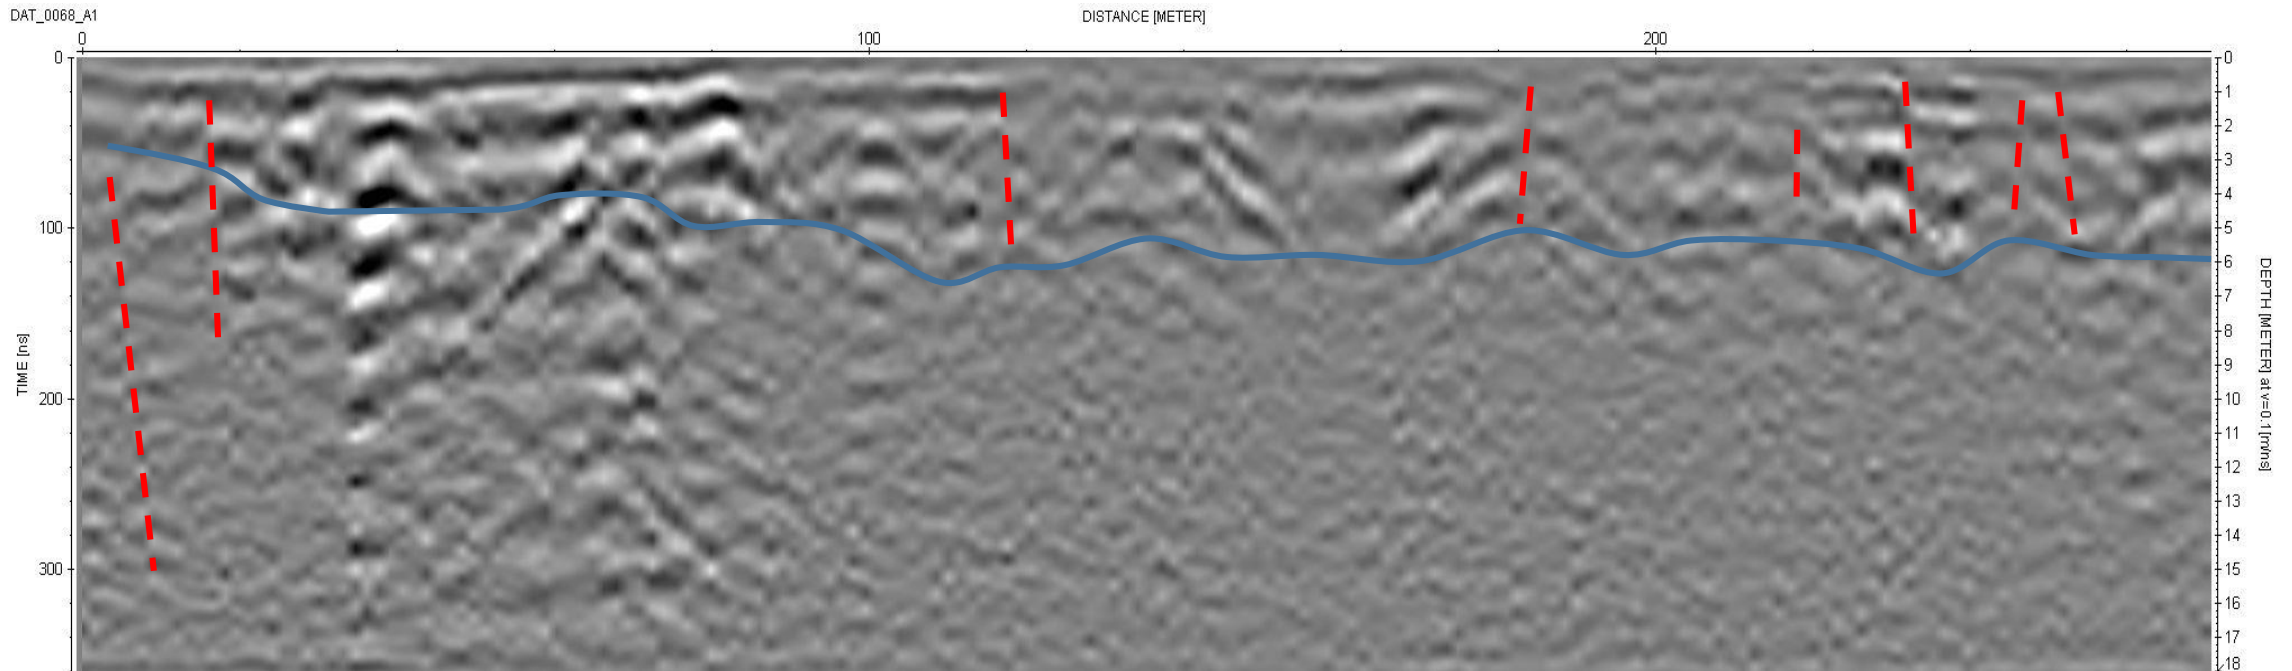
Sección conformada por dos unidades de materiales distintos, la unidad superior con múltiples hipérbolas bien definidas en su mayoría asociadas a raíces de árboles, en los primeros 40 segundos en escala horizontal, se observa la presencia de hipérbolas múltiples debido a la presencia del apoyo perteneciente a un puente peatonal. La unidad subyacente se observa mas compacta sin presencia de hipérbolas por lo que se infiere una naturaleza mas homogénea en material. Las discontinuidades presentes se restringen a la unidad superior y son escasas con orientación sub vertical.

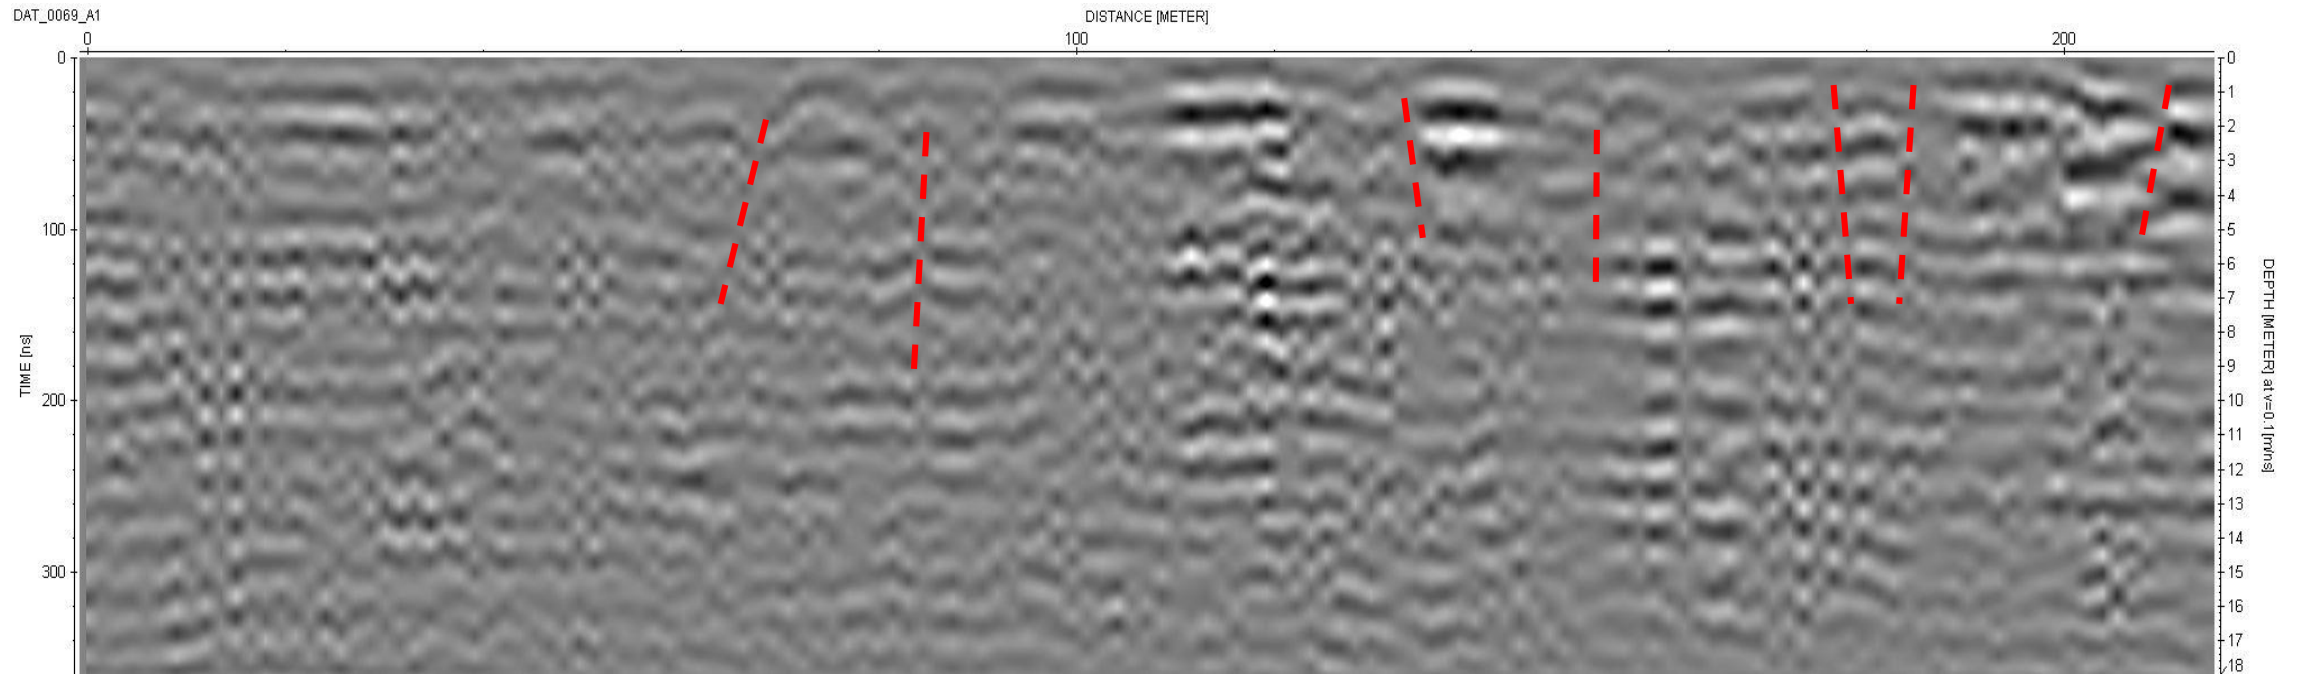
Sección homogénea en material, conformada por probables rellenos heterogéneos debido a la presencia de múltiples hipérbolas de difracción. Las discontinuidades presentes son mínimas de orientación sub vertical y restringidas a un mismo intervalo de profundidad en la parte superior de la sección. En la parte final existe un aparente relleno con igual composición en el que se concentran el mayor número de discontinuidades.

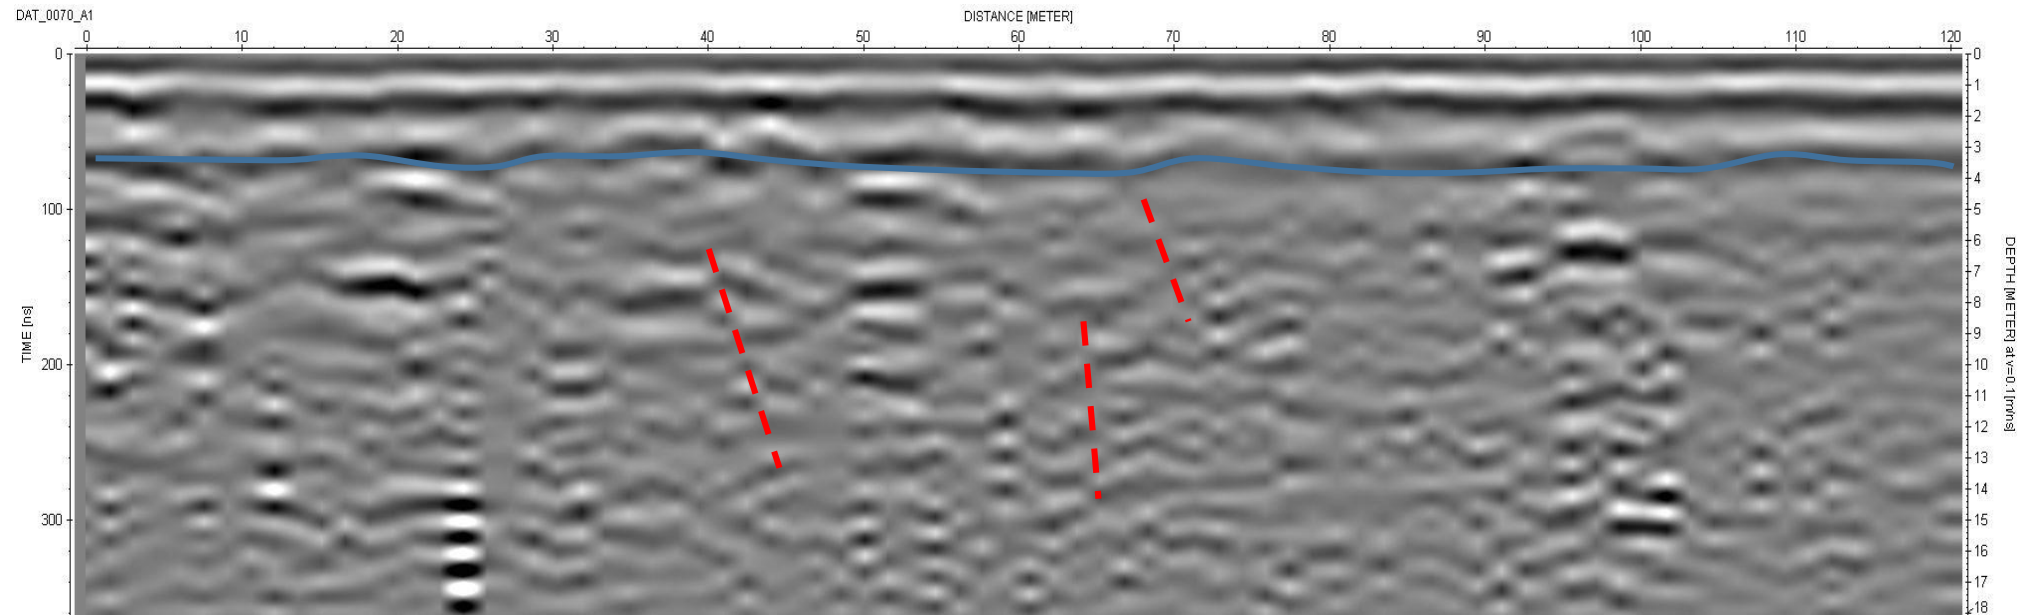
Sección en la que se observan dos unidades de material, la primera asociada con rellenos sub paralelos y la segunda subyacente, conformada por probables rellenos heterogéneos debido a la presencia de múltiples hipérbolas de difracción. Las discontinuidades presentes son mínimas de sub vertical, su distribución se restringe a la unidad inferior.

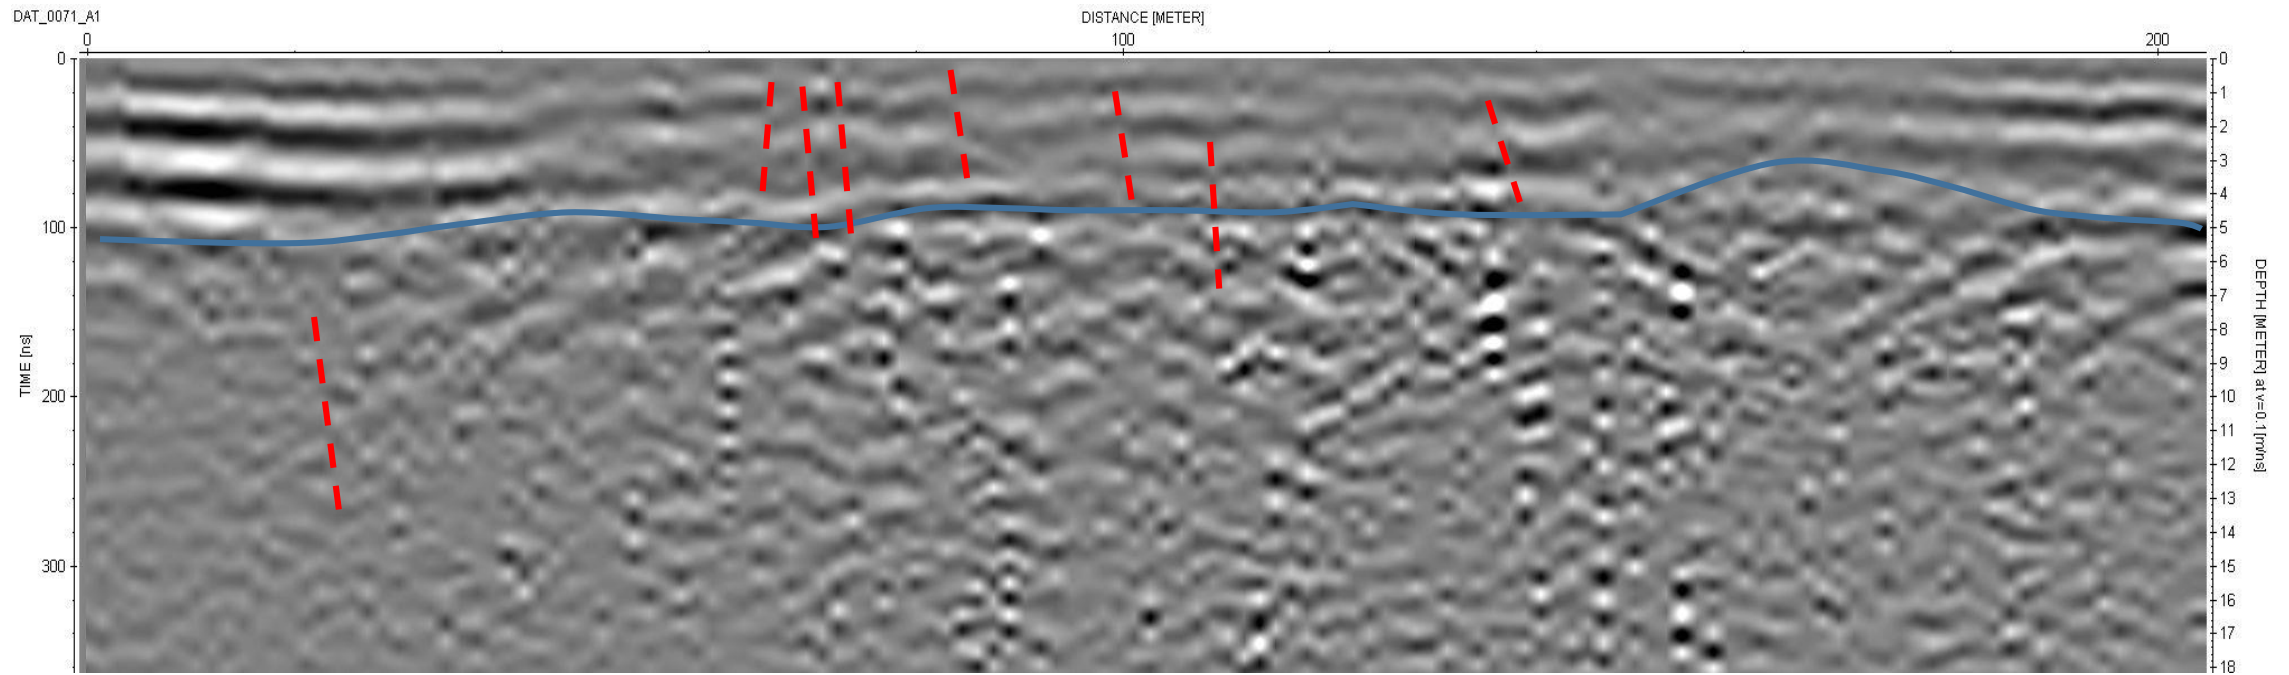
Sección en la que se observan dos unidades separadas por un contacto horizontal con diferencia marcada en el material del que están constituidas, la segunda se caracteriza por múltiples hipérbolas de difracción de dimensiones variables. Las discontinuidades presentes son sub verticales y se restringen a la unidad superior.

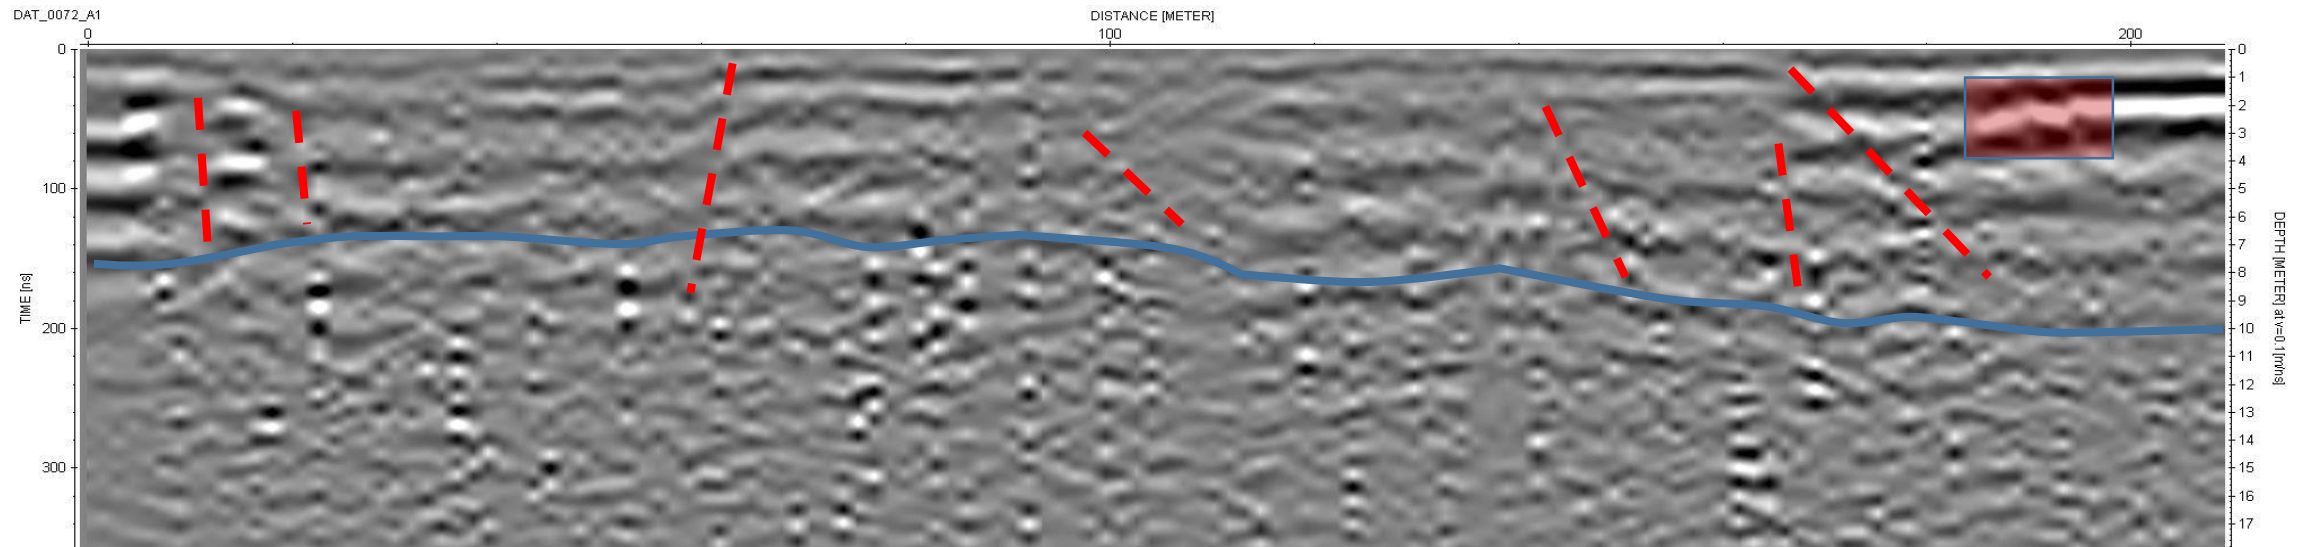
Sección en la que se observa material asociado con rellenos heterogéneos, definido a partir de las múltiples hipérbolas pequeñas de difracción. Al final de la sección se observa la respuesta de un paso a desnivel perpendicular a la sección. Las discontinuidades presentes no tienen una orientación preferencial y son escasas aunque importantes por su extensión aparente, su distribución se restringe a la unidad superior.

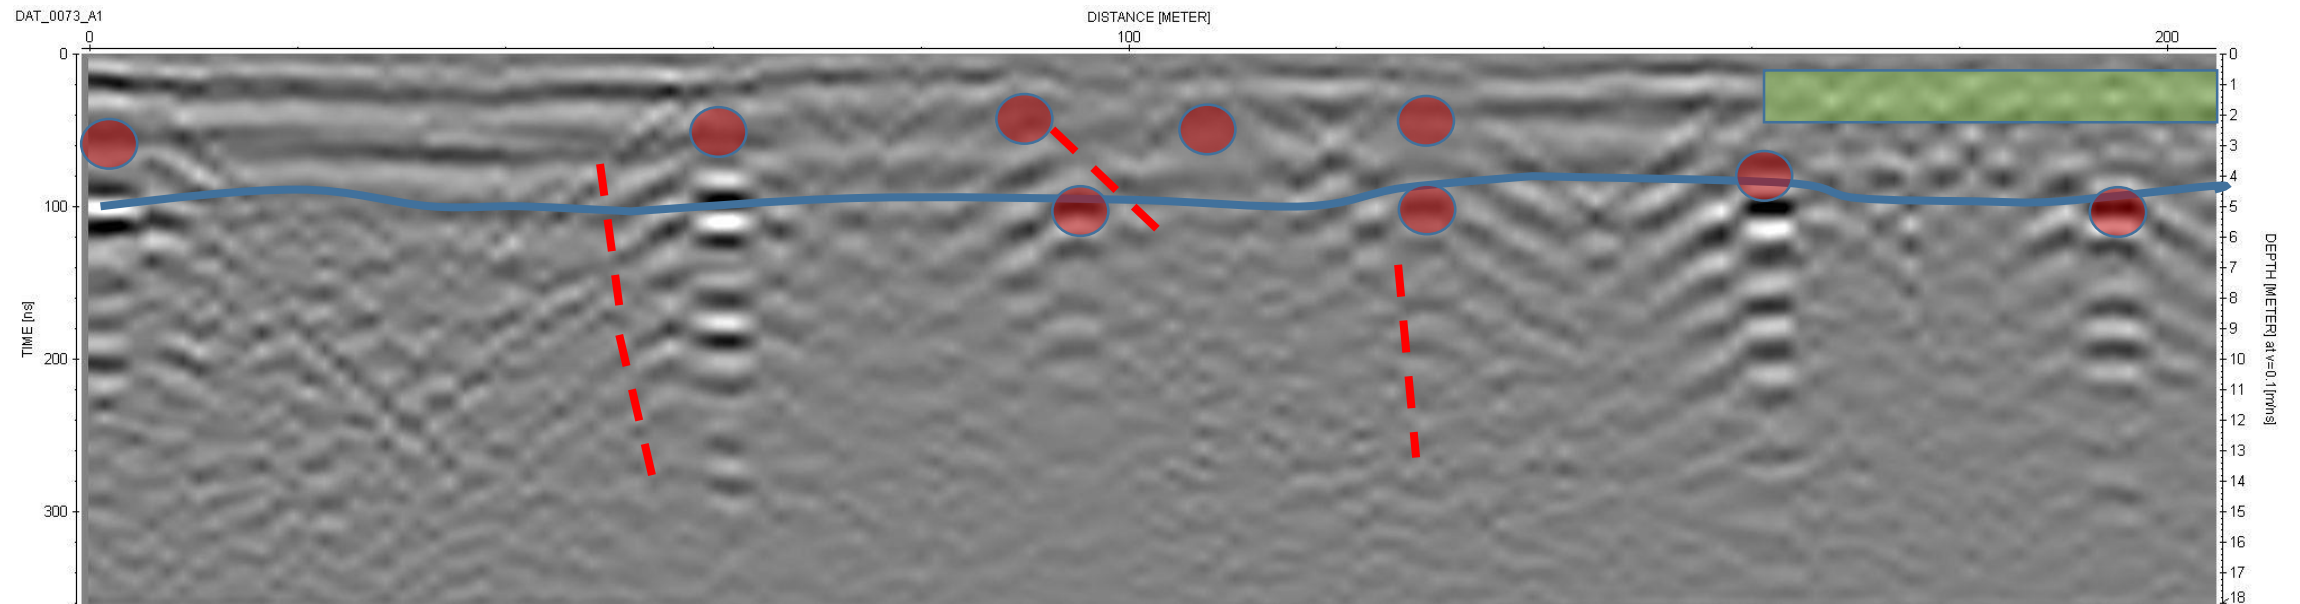
Sección en la que se observa material poco consolidado asociado con rellenos heterogéneos, hipérbolas de difracción que se asocian a infraestructura y posible estructura de concreto armado (verde) que resguarda infraestructura hidráulica. Discontinuidades escasas sin orientación preferencial.
