# ANEXOS

REPORTE GEOFISICA – GPR

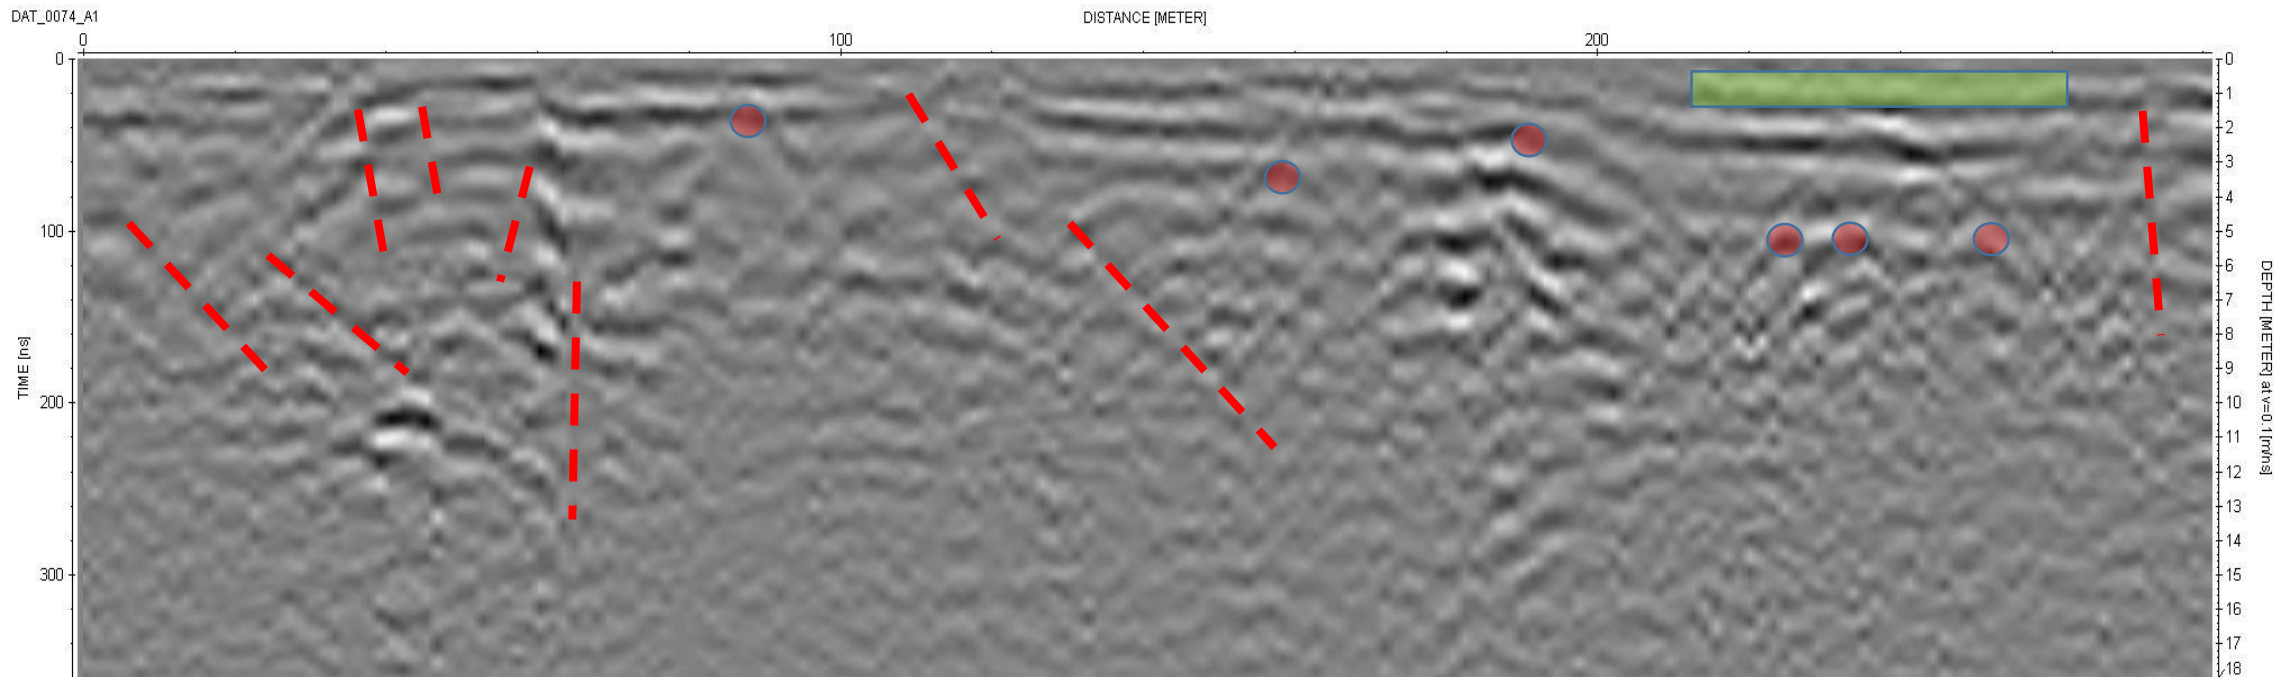
Sección en la que se observa terreno natural compacto, poco consolidado con hipérbolas de difracción observadas cerca de la superficie que se corresponden con infraestructura hidráulica y posible estructura de concreto armado que resguarda parte de la misma.

Discontinuidades concentradas en torno de zona de relleno.

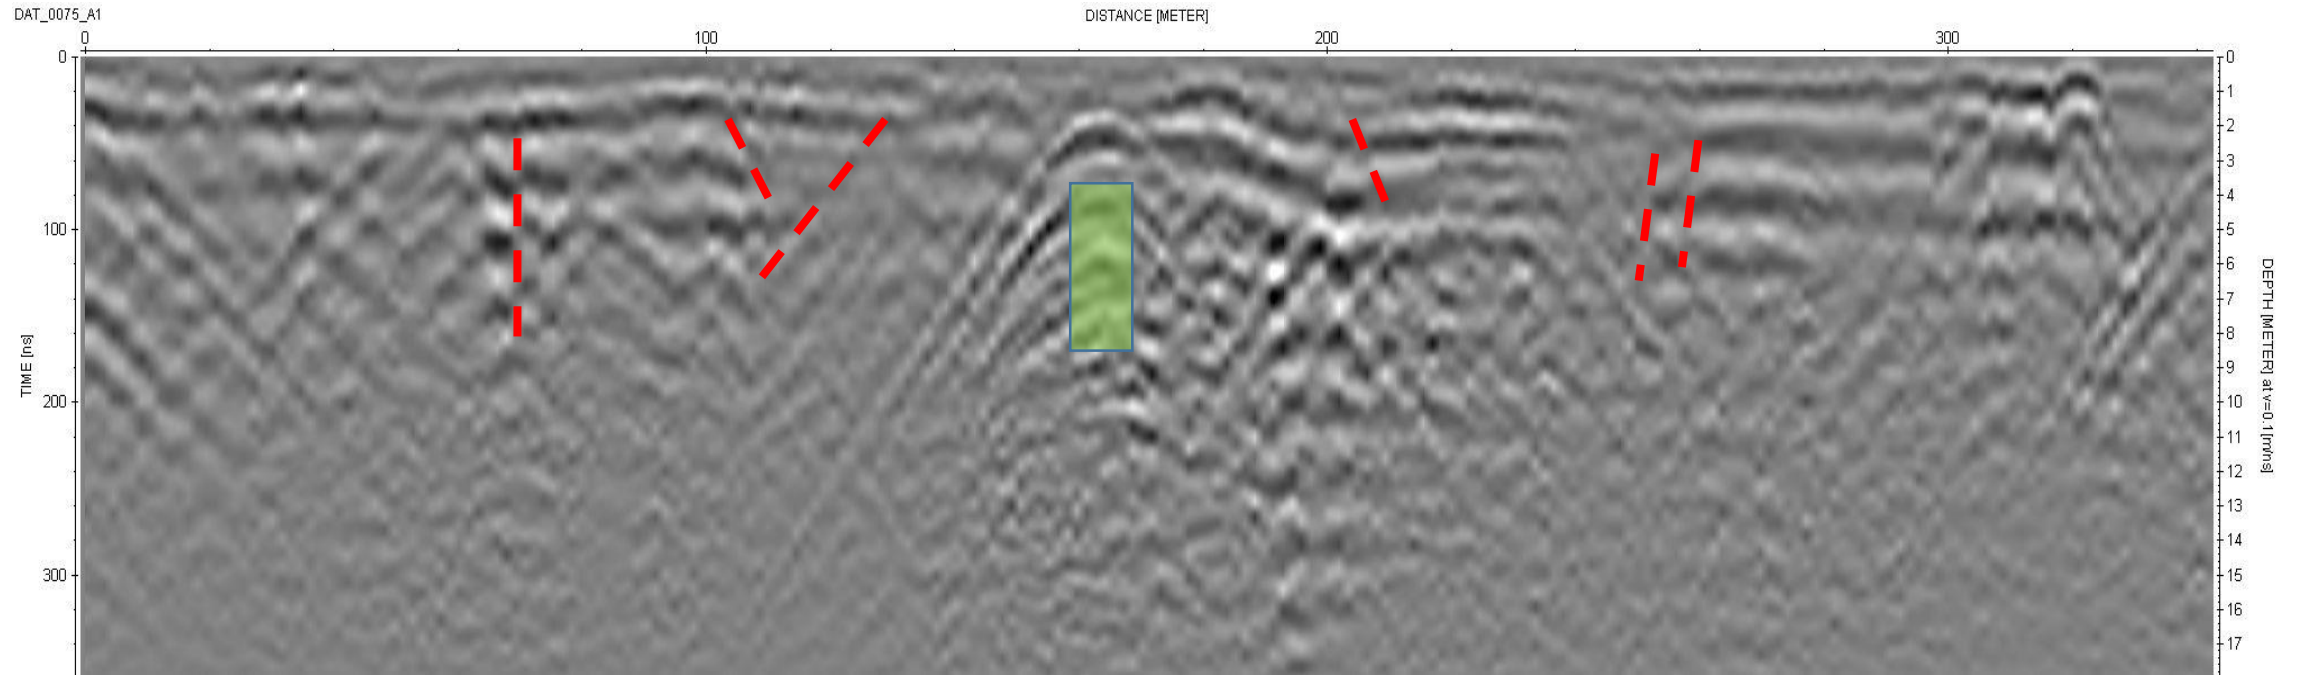
Sección constituida por material con desarrollo de vegetación mayor en el que las hipérbolas de difracción observadas cerca de la superficie se corresponden con raíces. Pocas discontinuidades en torno de base de concreto armado (verde). Las hipérbolas mejor definidas corresponden a la base de luminarias en el área estudiada.

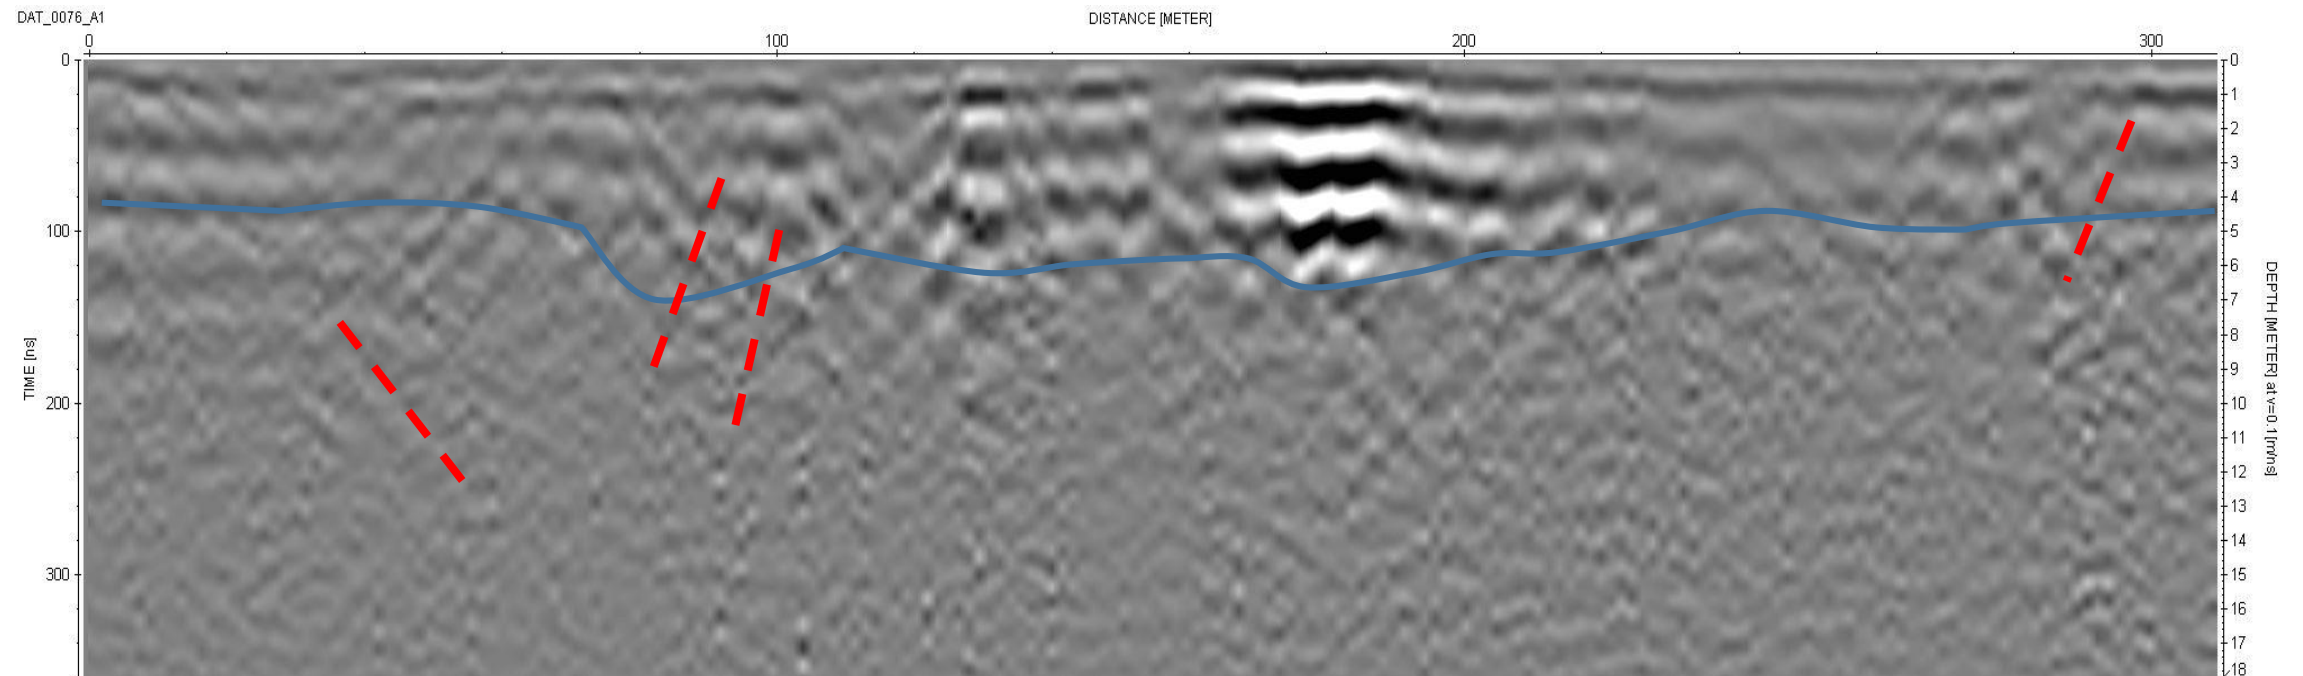
Sección en la que se observa material de cobertura poco consolidado con desarrollo de vegetación mayor, las hipérbolas de difracción observadas cerca de la superficie se corresponden con raíces. Escasas discontinuidades observadas en la interface de los dos materiales identificados.
