ACTUALIZACIÓN, INTEGRACIÓN Y AFECTACIONES GEOLÓGICAS EN LA DELEGACIÓN TLÁHUAC

ATLAS DE PELIGROS Y RIESGOS GEOLÓGICOS

Sitios Actuales de Afectación Geológica

Abril 2018

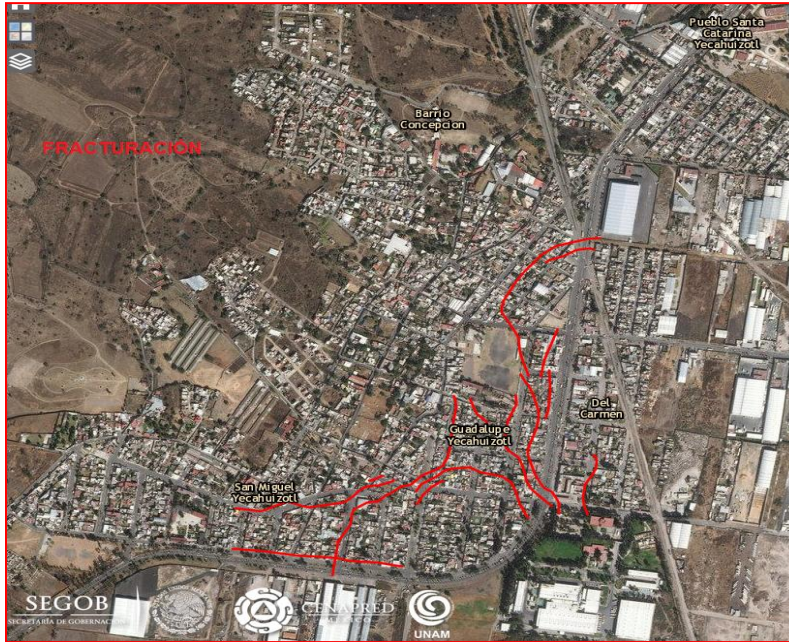
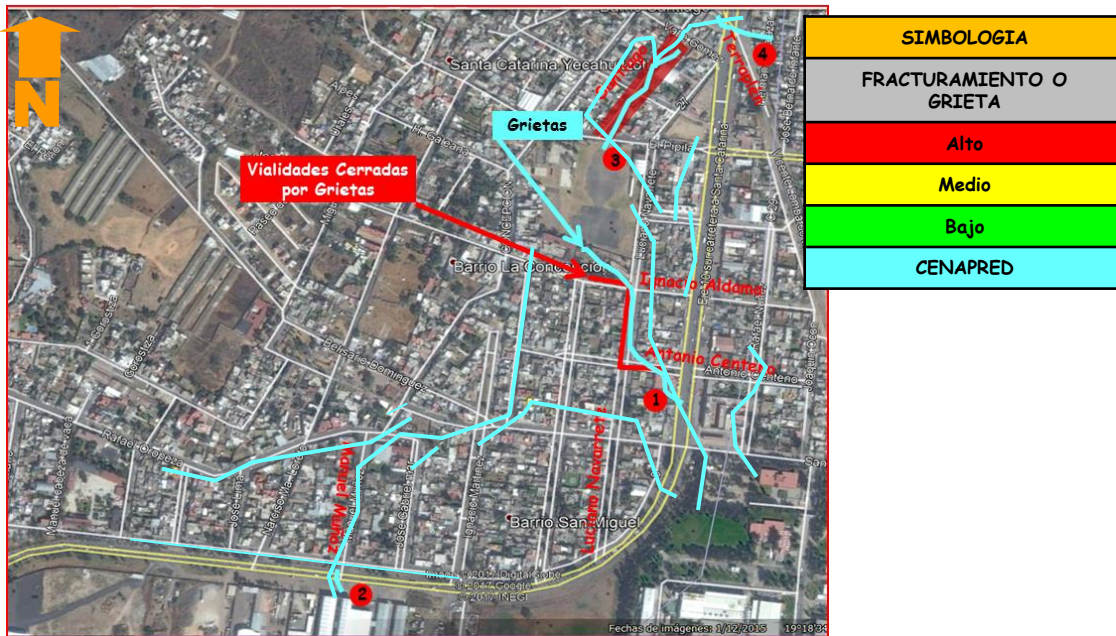
En la interpolación satelital de la revisión y ubicación física de grietas identificadas en campo, con la fotografía satelital de fracturamiento del CENAPRED, se observa lo siguiente:

1. Las Grietas o Fracturamiento en su mayoría se orientan en una sola Dirección (Norte a Sur) con orientación sobre curvas de nivel del suelo y zona de escurrimiento.
2. De acuerdo a la ubicación del CENAPRED, no indica el grado de riesgo a diferencia de verificación física sobre la vulnerabilidad física, social y de infraestructura integrada en campo.
3. Se considerara la revisión en la parte de fracturamiento señalado por CENAPRED.
