Proyecto: Estudio Geofísico en el Embarcadero de Zacapa, Delegación Xochimilco, CDMX

Grupo de Exploración Geofísica Somera (GEGS-UNAM)

**Informe Presentado para la Dirección General de Emergencias Mayores de la
Secretaría de Protección Civil de la Ciudad de México
Diciembre de 2017**

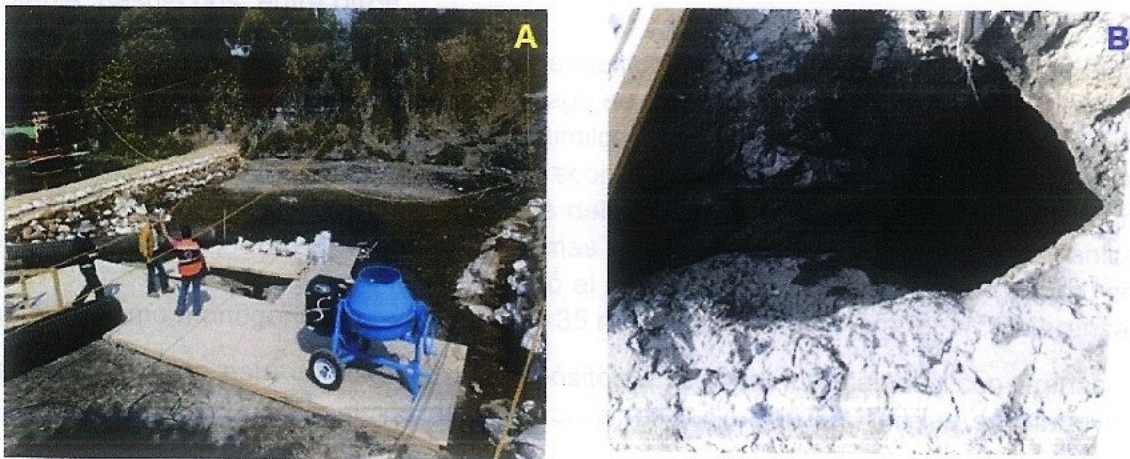
Miembros del grupo realizaron una visita técnica al lugar, en donde se llevó a cabo una revisión visual de la cavidad formada, la cual empezaba a ser rellenada con concreto lanzado (**Figura 1A**), dado que era necesario realizar la remediación del sitio lo más rápido posible, para que la zona recuperara sus actividades normales. Se pudo ver que la profundidad en la cavidad formada era muy grande (**Figura 1B**), con un diámetro de casi 1.5 m por donde escurrieron las aguas del canal. Se hizo también un recorrido por el área circundante pudiéndose observar diversas fracturas en las calles principales, bardas y afectaciones en casas habitación.

Figura 1. Embarcadero Zacapa mostrando algunos aspectos de la remediación efectuada en la zona crítica del día 1 de Febrero de 2017 (**A**), durante la primera visita técnica. Se observa el tamaño de la cavidad (**B**) por donde escurrió el agua del canal.

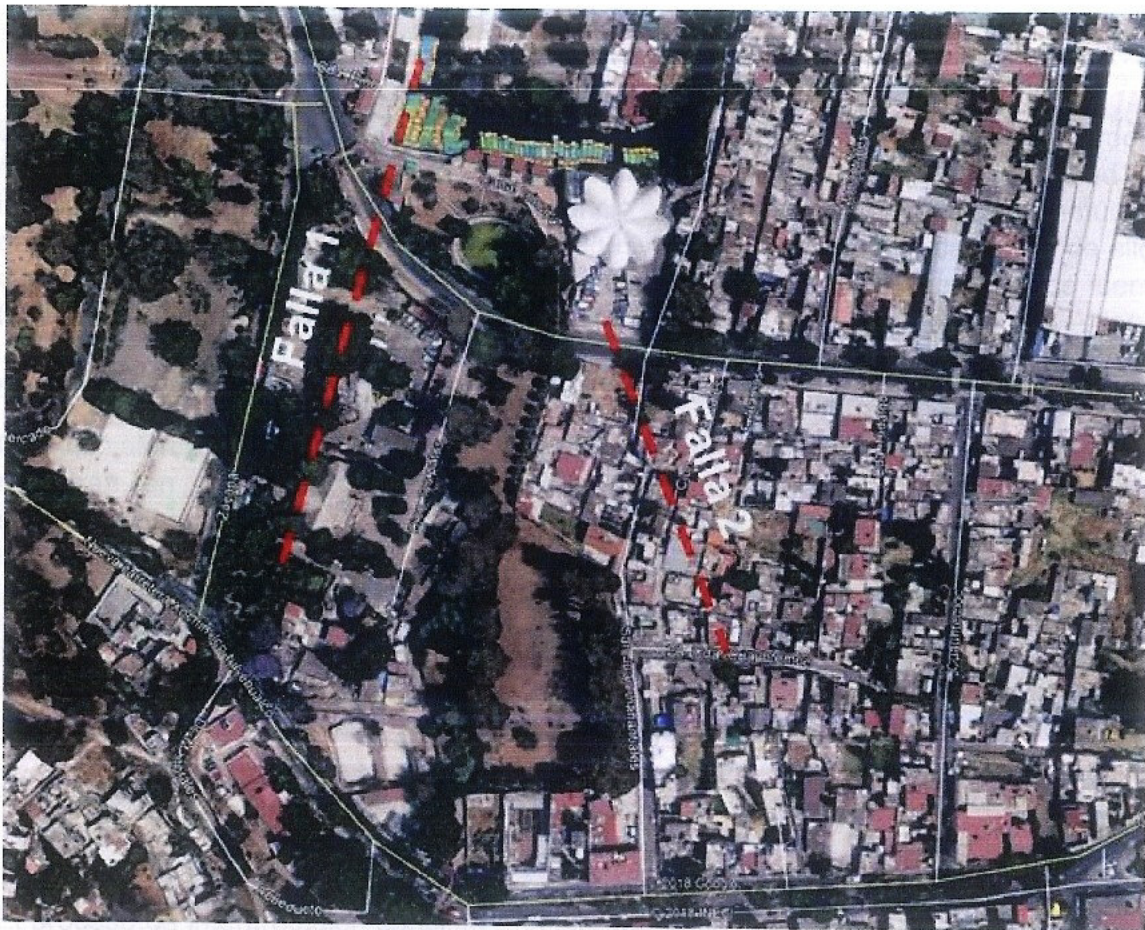
En el área de Zacapa, se han manifestado superficialmente dos fracturas y/o fallas con diferentes componentes que se pueden apreciar en líneas punteadas en rojo en la imagen de la **Figura 4**. La primera se extiende desde la Casa de Bombas (que ha presentado desde años atrás serias afectaciones en su estructura), con una dirección NE-SO hasta perderse por debajo del canal occidental, mostrándose sobre el embarcadero, movimiento de los muros y pisos. La segunda es apreciada desde la 2ª Cerrada de Cuauhtémoc con una dirección NO-SE, hacia el embarcadero y que cruza por debajo de una zona urbana, área en donde son claramente visibles una serie de hundimientos, fracturas en muros y desplazamientos en bardas, los cuales se acentuaron después de los sismos del pasado mes de septiembre de este año.

Figura 4. Imagen de Google-Earth (2017). Se observan dos alineamientos estructurales que corresponden a un sistema de fallas superficiales. La falla 1 ha afectado severamente la Casa de Bombas hacia el sur. La falla 2 atraviesa la zona urbana y se dirige directamente al embarcadero. Actualmente se pueden observar daños muy severos a casas habitación e infraestructura urbana debido a este rasgo geológico.

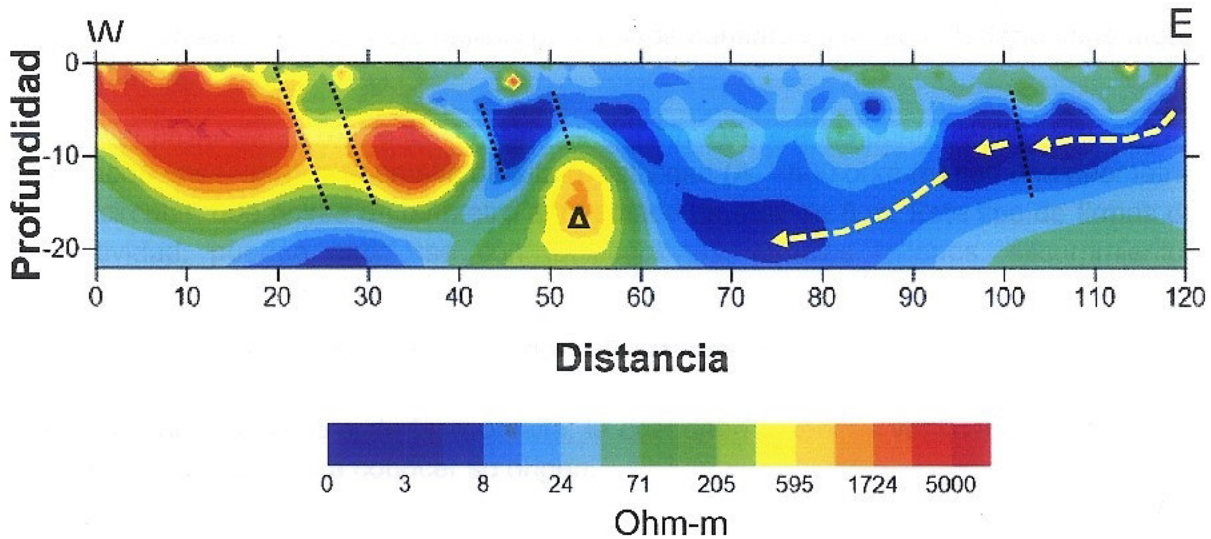
El perfil 7-8 (**Figura 9**) posee una longitud de 120 m en el eje horizontal, el eje vertical representa la profundidad alcanzada en el levantamiento, en este caso se obtuvo una profundidad de investigación de 22.3 metros. La distribución de resistividades en esta zona se muestra en falso color que oscila entre el azul (resistividades bajas, cercanas a 1 ohm-m) y el rojo (con un máximo de 5000 ohm-m). El horizonte resistivo en color azul claro (30 Ohm-m a 40 Ohm-m) puede asociarse a material arcilloso con menor porcentaje de agua.

Figura 9. Inversión de datos de la Tomografía de Resistividad Eléctrica bidimensional realizada en el perfil 7-8 correspondiente a la calle 2ª Cerrada de Cuauhtémoc.

Hacia el final de este perfil, se detectó una fuga de agua potable en una tubería a no más de tres metros de profundidad (x=120 m). Esta se refleja claramente hacia la porción este, el final de este perfil. Esta concentración del material saturado (~2 Ohm-m, en color azul), se extiende hasta casi los 10 m de profundidad, con una extensión de más de 15 m (x=73 m). Las flechas en línea discontinua muestran la posible dirección del flujo de agua. Estas fugas en las tuberías reblandecen aún más el subsuelo, produciendo efectos de hundimiento diferencial en la superficie, afectando gravemente la estructura de las casas habitación de los alrededores. Las fracturas inferidas se muestran en línea discontinua.

En el extremo oeste (x=0 m hasta x=50-58 m), se observa una anomalía de alta resistividad (~1700 Ohm-m) que puede relacionarse con una zona de relleno pero, además, este horizonte no es continuo (posibles fracturas en líneas punteadas). Esta zona de alta resistividad se encuentra bajo el parque, aledaño a la zona urbanizada. Se sabe que en el pasado esta sección fue parte de un canal que se relleno posteriormente. En x=85 m que corresponde con la intersección entre las calles 2ª Cerrada de

Cauhtémoc y Manantiales, se observa un área de baja resistividad en los primeros 10 m de profundidad, que marcaría la posición de una tubería de drenaje. Por la geometría que guarda esta anomalía de baja resistividad, puede pensarse que dicha tubería tiene fugas importantes.

A mayor profundidad (entre los 11 y los 22.3 metros), entre los puntos $x=50$ m y $x=58$ m, se puede observar una anomalía de alta resistividad (**A**, >600 ohm-m) con una geometría muy circular, que posee un diámetro aproximado de más de 8 m. Este tipo de firmas de resistividad, pueden asociarse con *tubificaciones*, canales rellenos, escurrimientos subterráneos, o incluso cavernas.

Es importante mencionar que el método TRE proporciona la respuesta del subsuelo de la distribución de las resistividades; la ventaja es que puede dar información de la posición, profundidad y geometría de la anomalía; la cual debe entonces verificarse mediante un barreno de prueba para conocer su origen.

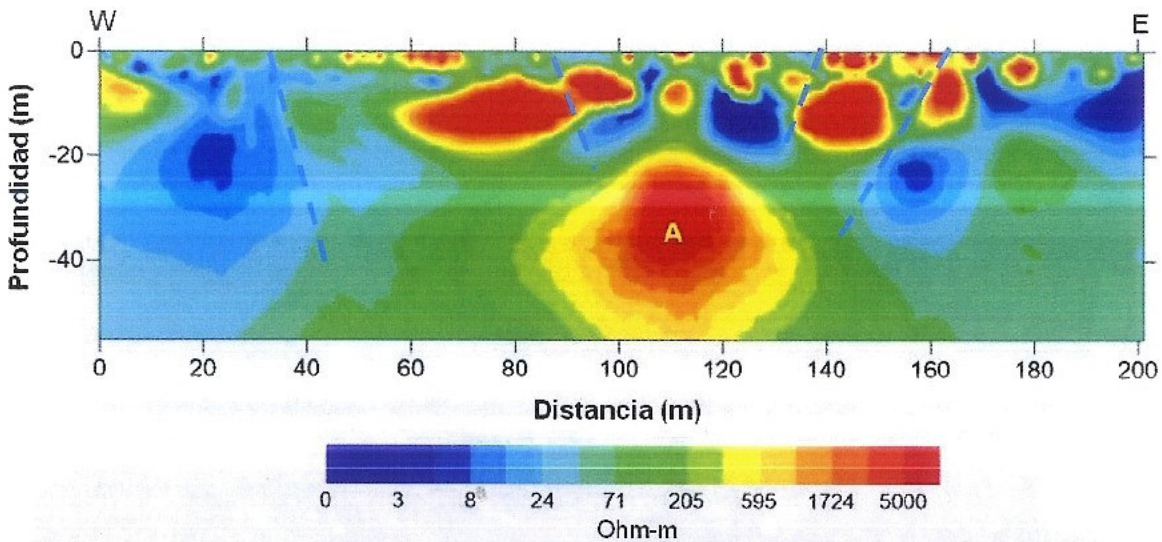
Las áreas de alta resistividad en los primeros 15 metros de profundidad para $x=63$ m y $x=147$ m, son rasgos asociados con las instalaciones sanitarias de drenaje, agua potable, entre otras. Este horizonte de alta resistividad no es continuo, debido principalmente a las fugas de las tuberías de drenaje, desagüe y otras.

El rasgo principal y más preocupante está dado por la anomalía de alta resistividad (~ 5000 Ohm-m) que se encuentra a partir de los 15 metros de profundidad (**A**, entre $x=100$ m y $x=125$ m), y presenta una geometría aproximadamente circular, con un diámetro de casi 25 m. Al igual que la anomalía observada en el perfil anterior, puede tener varios orígenes; sin embargo, es posible establecer como hipótesis que existe una correlación entre ambas. Así mismo, la definición de fracturas o fallas a lo largo de esta línea se aprecian en la figura 10, en líneas punteadas. De las cuales, las dos extremas coinciden con las que se definen en superficie.

Figura 10. Inversión de datos de la Tomografía de Resistividad Eléctrica bidimensional realizada en el perfil 1-2 correspondiente a la Calle Nueva Xochimilco-Tulyehuelco . La anomalía de alta resistividad (A) puede asociarse a un posible escurrimiento de agua proveniente de las zonas altas en la Sierra de Chichinautzin.

Esta anomalía de alta resistividad tiene una gran similitud con la encontrada en el perfil 7-8, el cual se encuentra hacia el sur del área de trabajo y topográficamente arriba del nivel de los canales. Si estas anomalías están formadas por escurrimientos que provienen de la parte sur, que corresponde ya a la zona de lomas (Marssal y Mazari, 1969), implicaría que el agua de lluvia, lixiviados provenientes de las urbanizaciones que se encuentran en las zonas altas, han formado un pasaje o río subterráneo que desemboca en los canales del embarcadero Zacapa. Esto erosionará con el tiempo el subsuelo produciendo lo que actualmente se observa en la superficie; entre otros, deslizamientos en las partes medias, formación de socavones como el del embarcadero Zacapa o bien los formados en vialidades.

Es muy importante que las autoridades corroboren esta anomalía resistiva encontrada, mediante un barrenado de prueba, colectando los núcleos para su análisis en el laboratorio. El proceso de formación de una cavidad de esta naturaleza puede continuar en el tiempo. Esto quiere decir, que la mencionada anomalía (A) podría migrar hacia la superficie, de tal manera que el material que exista entre la superficie y la parte superior de la estructura pierda resistencia y colapse, de manera similar al fenómeno ocurrido en el canal sur del embarcadero Zacapa.

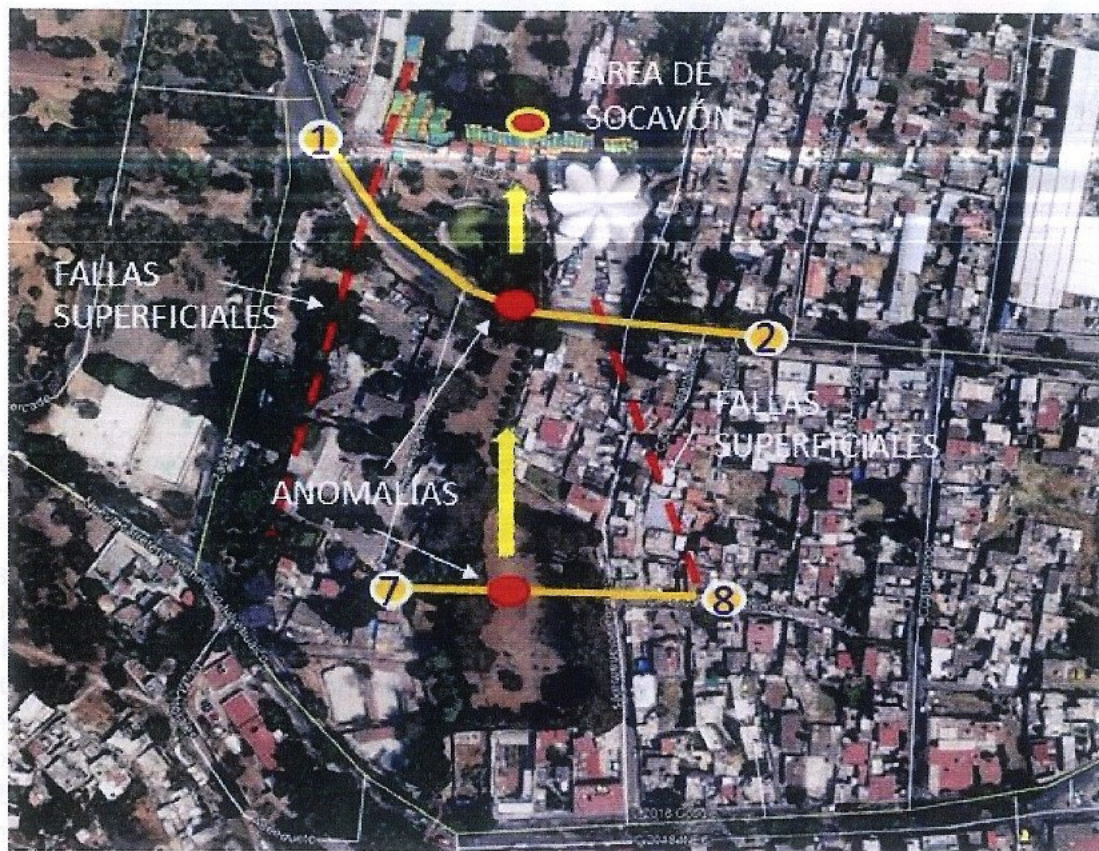
La **Figura 11** correlaciona los resultados encontrados en la interpretación de los perfiles L1-2 y el L7-8. Se puede observar en esta imagen, que las posiciones de los cuerpos de alta resistividad pueden continuarse a profundidad, hasta el lugar en donde ocurrió el socavón. La flecha en color amarillo indica la dirección del flujo subterráneo. Así mismo, las fracturas y/o fallas que se definen superficialmente, coinciden con las interpretadas en la línea.

Figura 11. Conexión hipotética entre la posición de las anomalías de resistividad encontradas en los perfiles procesados; las características de profundidad y geometría soportan esta hipótesis.

Si este fenómeno de hundimiento se presenta en la zona urbana que atraviesa el perfil L7-8, existe la posibilidad de mayores desastres que afecten la infraestructura y la propia seguridad de los pobladores de esta zona, tal y como ha ocurrido en las zonas minadas de la región poniente de la Cuenca de México (Tejero et al., 2002).

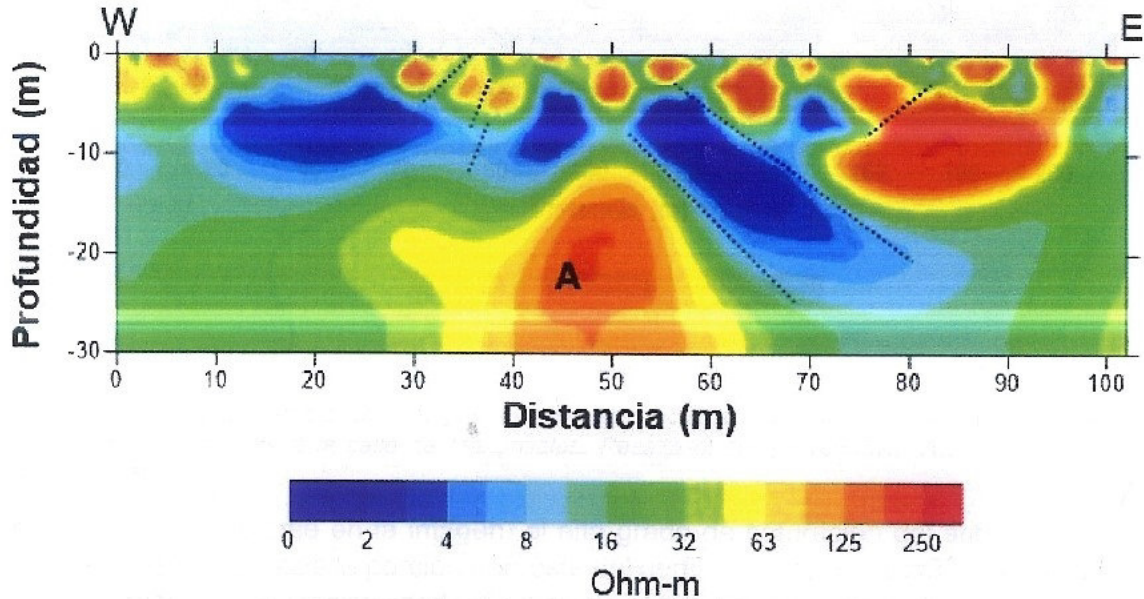
Figura 12. Inversión de datos de la Tomografía de Resistividad Eléctrica bidimensional realizada en el perfil 5-6 correspondiente a la calle Moctezuma. Resalta el cuerpo resistivo (A), que puede deberse a material de relleno o una posible cavidad.

Esta imagen muestra un subsuelo complejo. Se observa en la porción superficial cuerpos de alta resistividad (~250 Ohm-m), que pueden asociarse a materiales de relleno realizados para construir y sustentar la zona urbana. Sin embargo, estos muestran importantes discontinuidades. Por debajo de ellos, se observa un horizonte de muy baja resistividad (1 Ohm-m – 8 Ohm-m), que indican un material muy saturado por agua. Existe la posibilidad de que dicho cuerpo sea alimentado por fugas en las tuberías. Finalmente, hacia la porción central del perfil (x=48 m) se observa una anomalía resistiva cuya parte media se encuentra a casi 20 m de profundidad. Posee un diámetro aproximado de poco más de 10 m. Pudiera asociarse este cuerpo, como en los casos anteriores a una cavidad, o escurrimientos. Es imperativo que en esta zona se realice un barrenos exploratorio para conocer con precisión el origen de esta espectacular anomalía.

Se han inferido una serie de fracturamientos a lo largo del perfil (línea discontinua) que se asocian en torno a las zonas de debilidad de ese horizonte resistivo. En general, los materiales encontrados bajo este perfil, están saturados de agua, debido principalmente a su cercanía con los canales, los que se encuentran hacia el oeste.

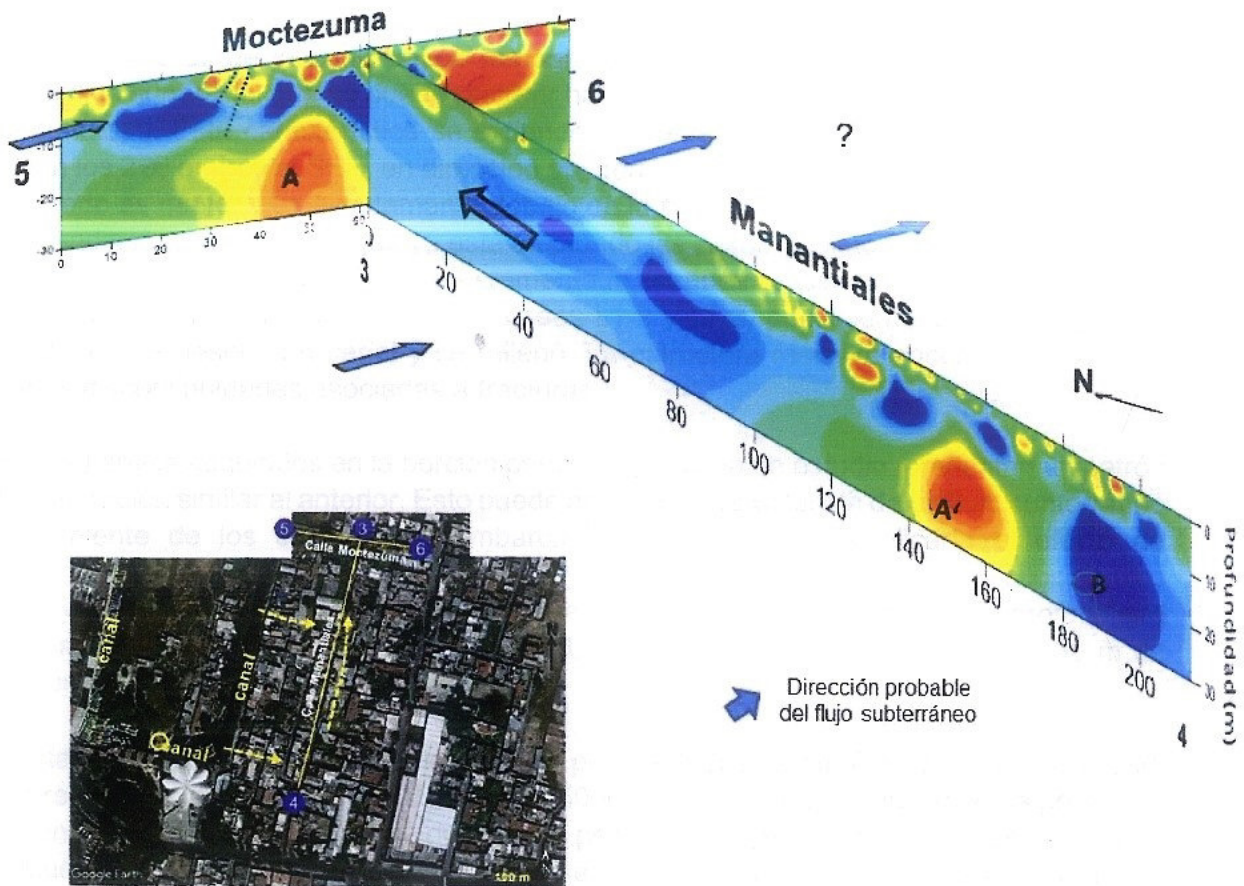
Figura 14. Correlación entre la posición de las anomalías de resistividad encontradas en los perfiles 5-6 y 3-4. Los horizontes con una alta saturación (~2 Ohm-m) parecen provenir de los canales aledaños (Imagen). Las flechas (azul y amarillo) indican la dirección del flujo subterráneo inferida. Es muy importante verificar las características de los cuerpos A de la línea 5-6 y A' y B de la línea 3-4, que pueden representar un peligro para los habitantes de la zona.

El horizonte saturado de baja resistividad que se observa en ambos perfiles se debe a un posible flujo de agua subterránea proveniente de los ya citados canales. Este horizonte se encuentra a 10 m de profundidad, aproximadamente; sobre el que se encuentra una capa de arcilla más superficial y con menor saturación (~30 Ohm-m). El grosor de este horizonte va desde los 6 m (L5-6) hasta más allá de los 20 m (L3-4).

Es muy importante que las autoridades respectivas verifiquen las características de anomalías encontradas, pues éstas, pudiesen estar relacionadas con cavidades o

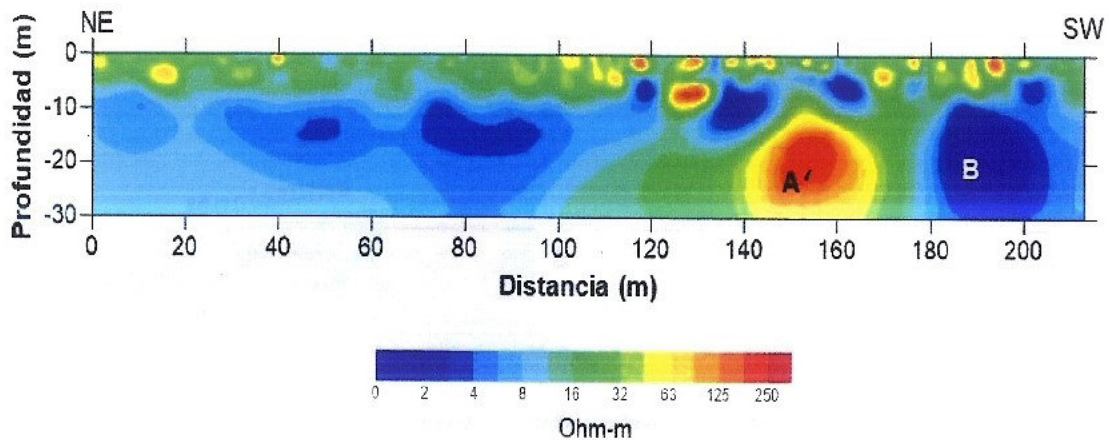
Figura 13. Inversión de datos de la Tomografía de Resistividad Eléctrica bidimensional realizada en el perfil 3-4 correspondiente a la calle de Manantiales. Resalta el cuerpo resistivo (A), y el de baja resistividad (B).

Como puede observarse en la imagen, el alto grado de saturación del subsuelo es evidente, sobretodo hacia la porción noroeste del perfil. Se presenta ($x=30$ m a $x=100$ m) un horizonte de baja resistividad (~ 5 Ohm-m), el cual tiene una muy alta saturación. Este efecto puede deberse a la cercanía con los canales del embarcadero Zacapa, que se encuentran hacia el oeste de esta línea. Este resultado es congruente al encontrado en el perfil 5-6, en donde el subsuelo de la zona urbana esta fuertemente afectado por el agua que se infiltra desde los canales.
