CAUSAS Y CONSECUENCIAS DE LA SUBSIDENCIA EN EL CUADRANTE UNO DE LA ZONA CERO, AMPLIADO A LA ZONA CENTRO DE LA CIUDAD DE MÉXICO

La subsidencia de la cuenca del valle de México, es un fenómeno multifactorial, que se manifiesta como deformación del terreno y daños a la infraestructura superficial y subterránea

ESIA-TICOMAN IPN

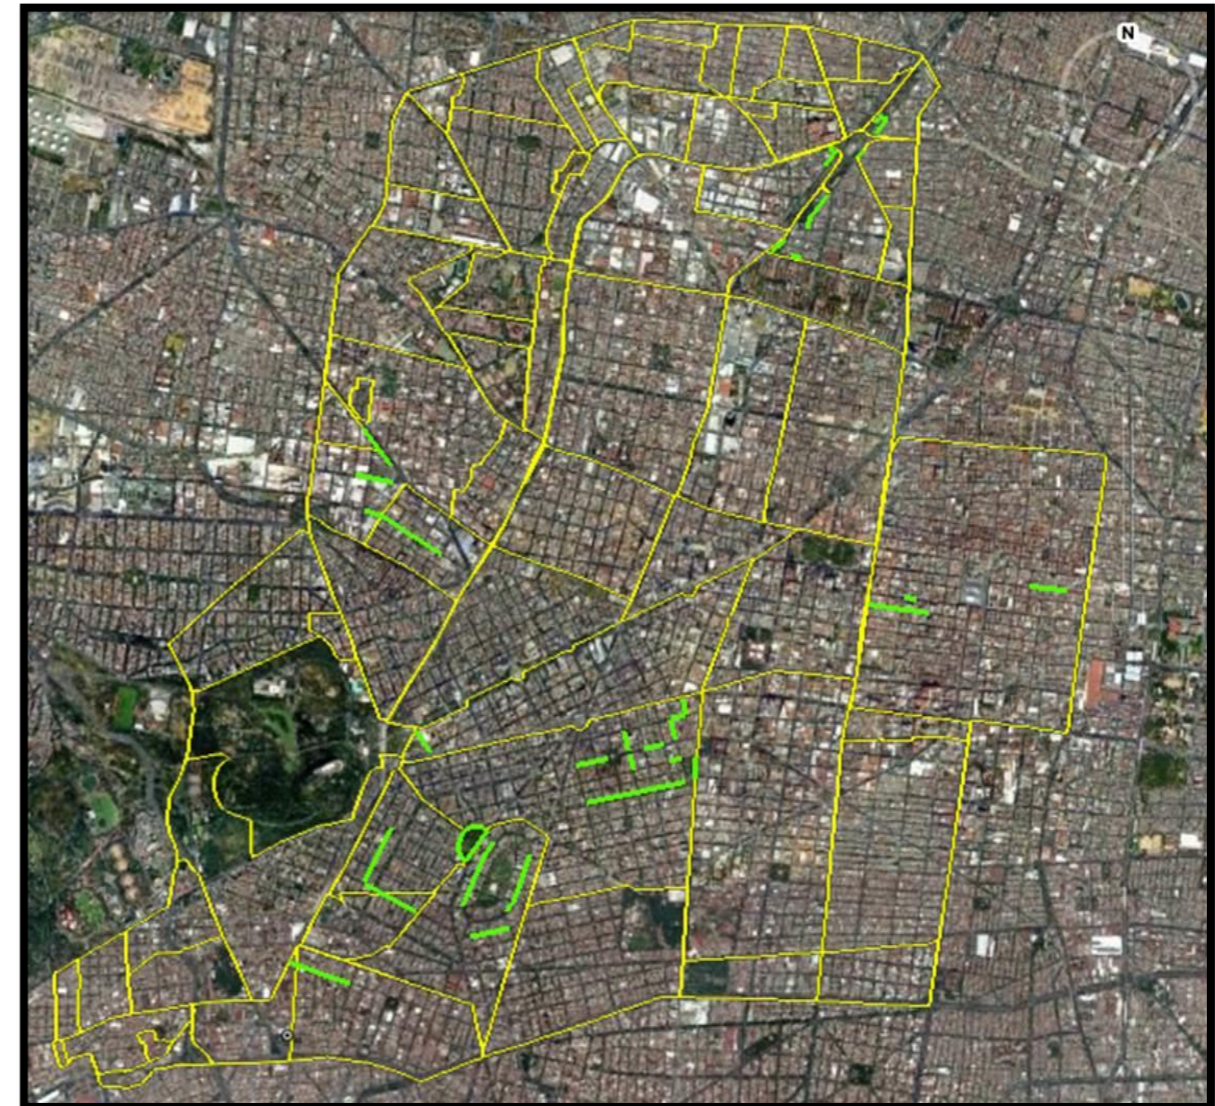
Fig. 7 Líneas de prospección con GPR. Cuadrante 1 CDMX

El instrumento de registro se armó y calibro, procediéndose a medir a lo largo de líneas previamente definidas en orientación y largo (Fig. 7).

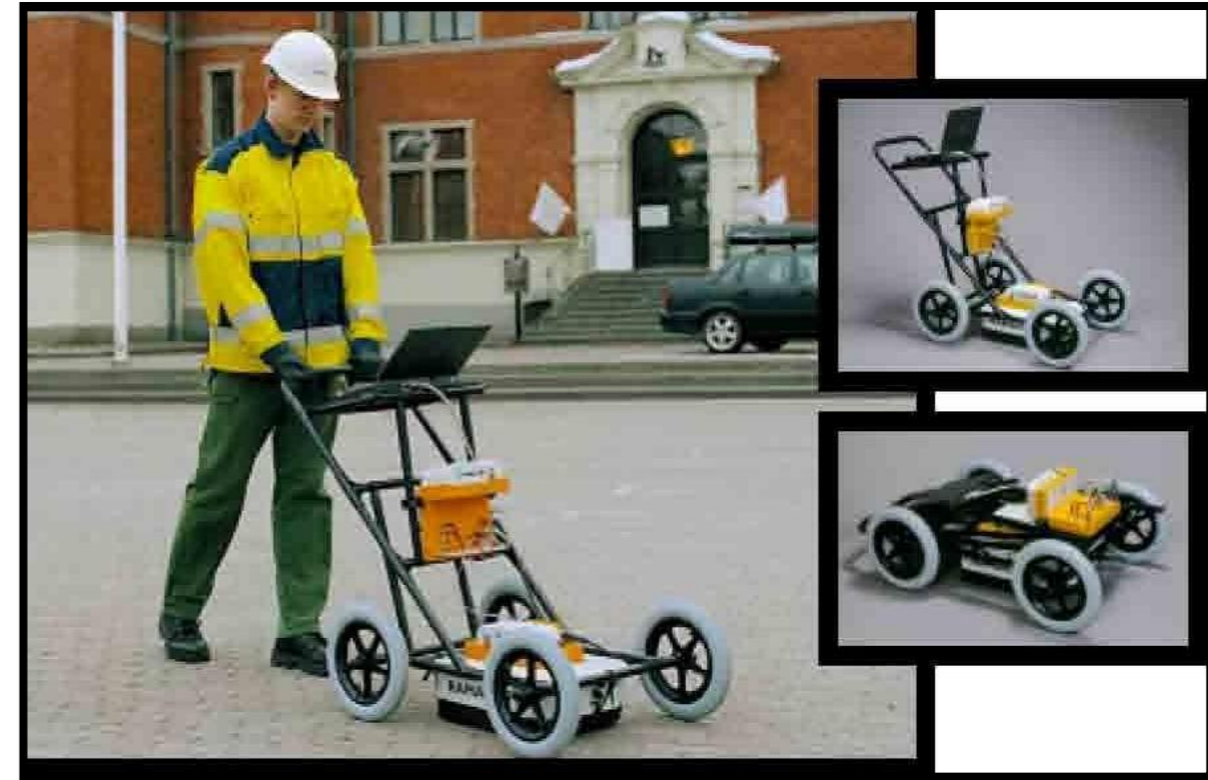
Fig. 8 Antena de 250 Mhz y accesorios utilizados.

Se empleó una unidad blindada de 250 Mhz marca MALA con un display que incluye el software groundvision para la adquisición y REFLEXW 5.5 para el procesado de datos (Fig. 8).

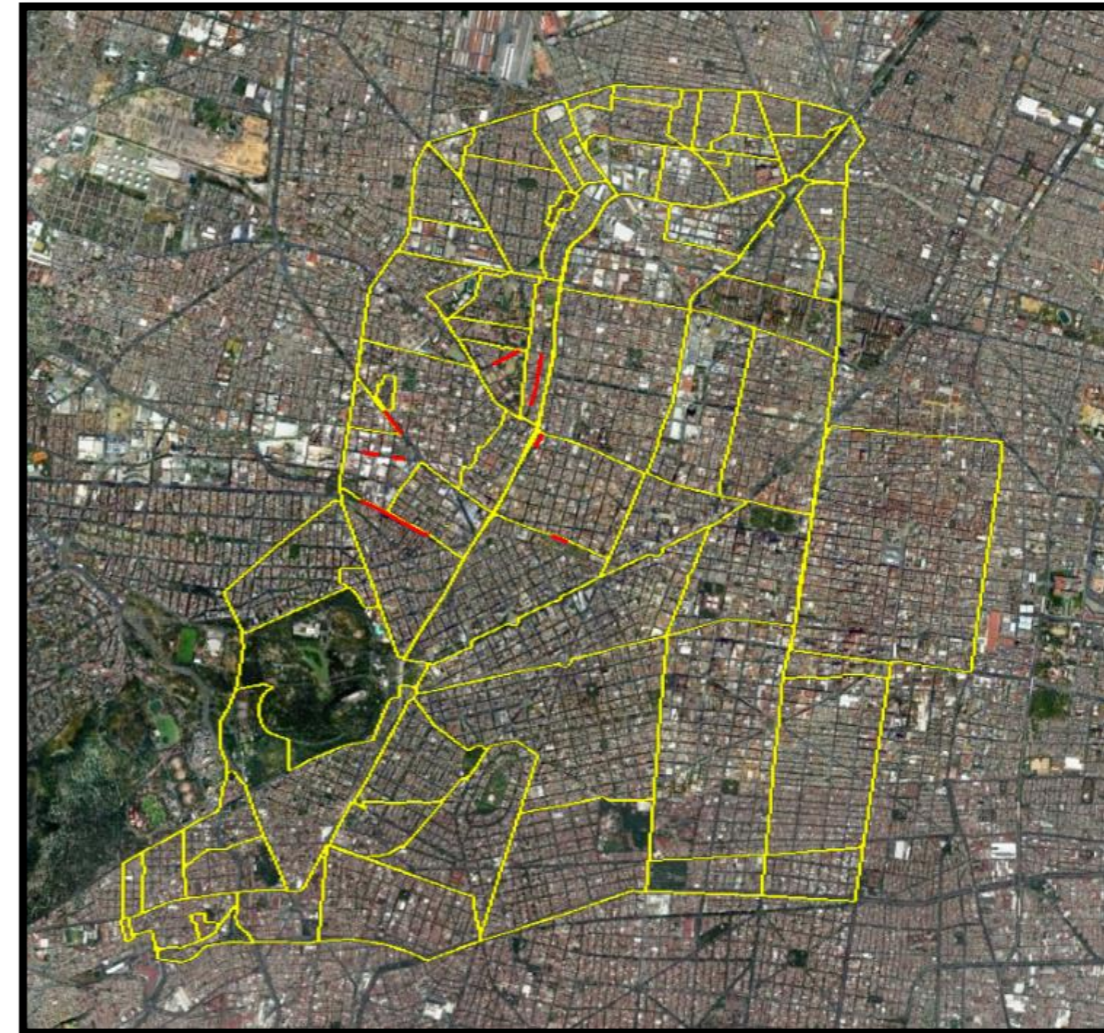
Fig. 14 Distribución de tomografías Resistivas Eléctricas.

Para el presente estudio se utilizó el modelo bidimensional. Estos modelos son los más aplicados en la práctica geo-eléctrica para el estudio de túneles, cimentaciones, detección de cuevas, determinación de contactos litológicos, etc. Se suelen emplear con dispositivos Dipolo-Dipolo y tienen una obtención de entre 100 y 1000 lecturas lo que aporta una gran cantidad de valiosa información. Una vez obtenidos los valores de resistividad medida de las zonas de estudio, ambos métodos se procesaron en dos etapas (Fig.14).

La tomografía es un término habitualmente reservado para representar mediante imágenes los valores internos de un objeto a partir de sus proyecciones medidas desde el exterior. La técnica de la tomografía eléctrica emplea los valores de resistividad aparente medidos con los dispositivos geo-eléctricos sobre la superficie del terreno, para generar imágenes del subsuelo donde se representan los valores de la resistividad verdadera y su distribución. Para determinar la resistividad verdadera del subsuelo a partir de los valores de resistividad aparente se aplica la técnica de la "INVERSION". Las relaciones matemáticas entre los valores de resistividad aparente medidos y la resistividad verdadera del subsuelo se obtienen a partir de métodos de diferencias finitas. El software utilizado para la inversión de datos en el presente estudio es el RES2DINV ver. 3.53.

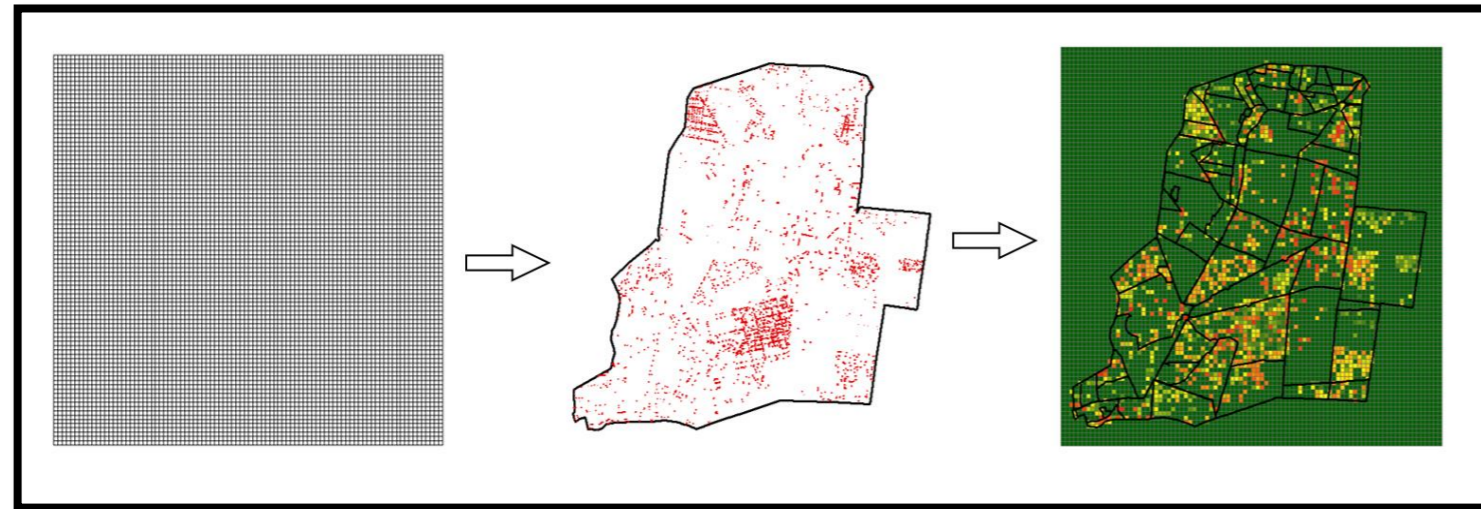
Fig. 20 Densidad de grietas

La densidad de grietas se hizo a partir de la intersección del mapa de grietas y la grid generada, seguidamente se calculó la longitud de líneas por unidad de área (1km²), generando un archivo vectorial que clasifico a la zona con base a la longitud total presente en una unidad de área (Fig. 20).

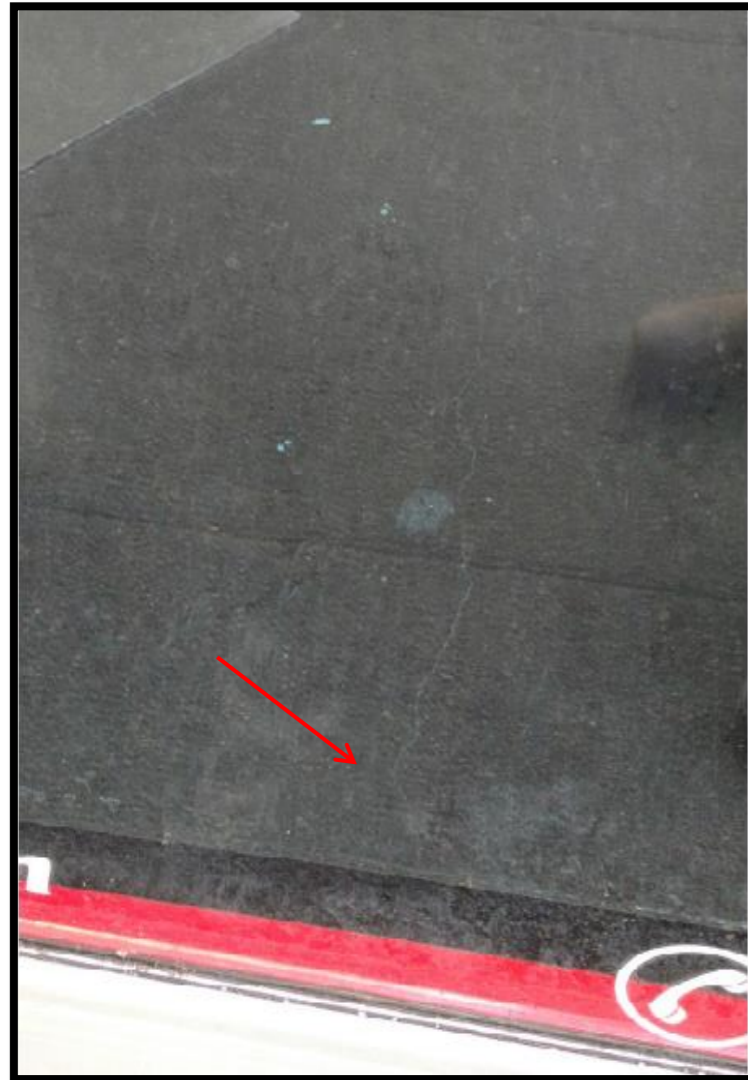
Coordenada UTM Geográfica
 2150213.782 19°44'62.37"N
 519001.6277 99°18'10.26"O
 Ubicación Col. Anáhuac Sec.1
 Observación Grieta en el pavimento que pasa al edificio.

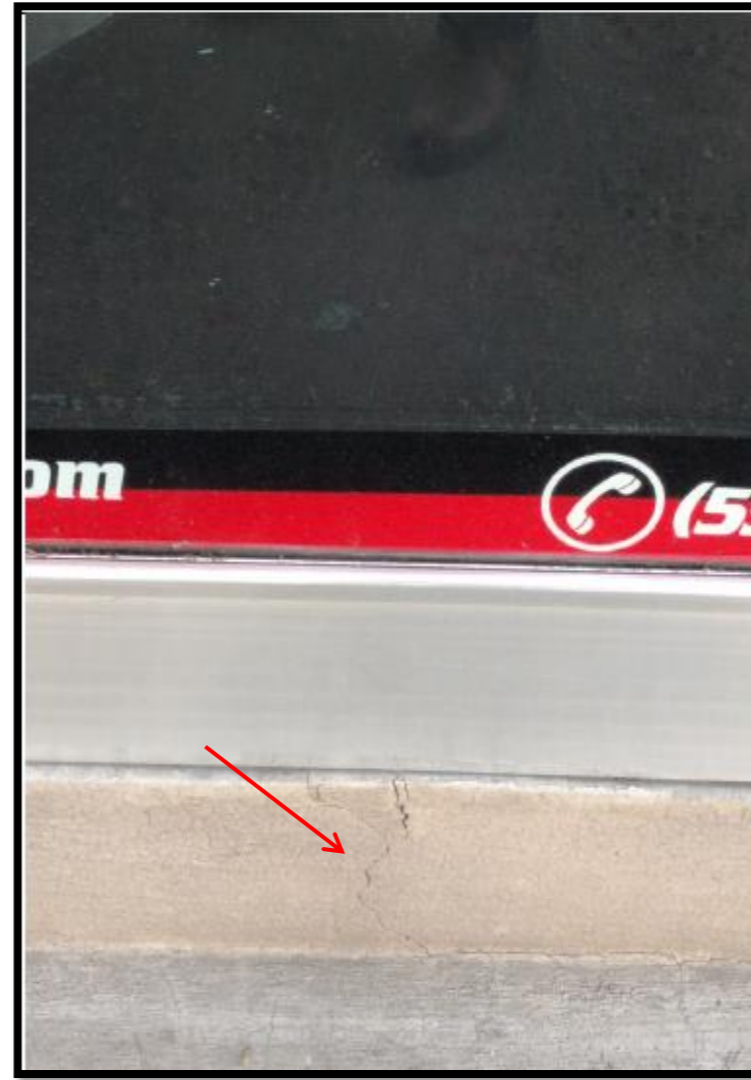
Coordenada UTM Geográfica
 2150087.522 19°44'62.83"N
 518786.6827 99°18'09.29"O
 Ubicación Col. Anáhuac Sec.1
 Observación Agrietamiento dentro de un edificio proveniente de la calle.

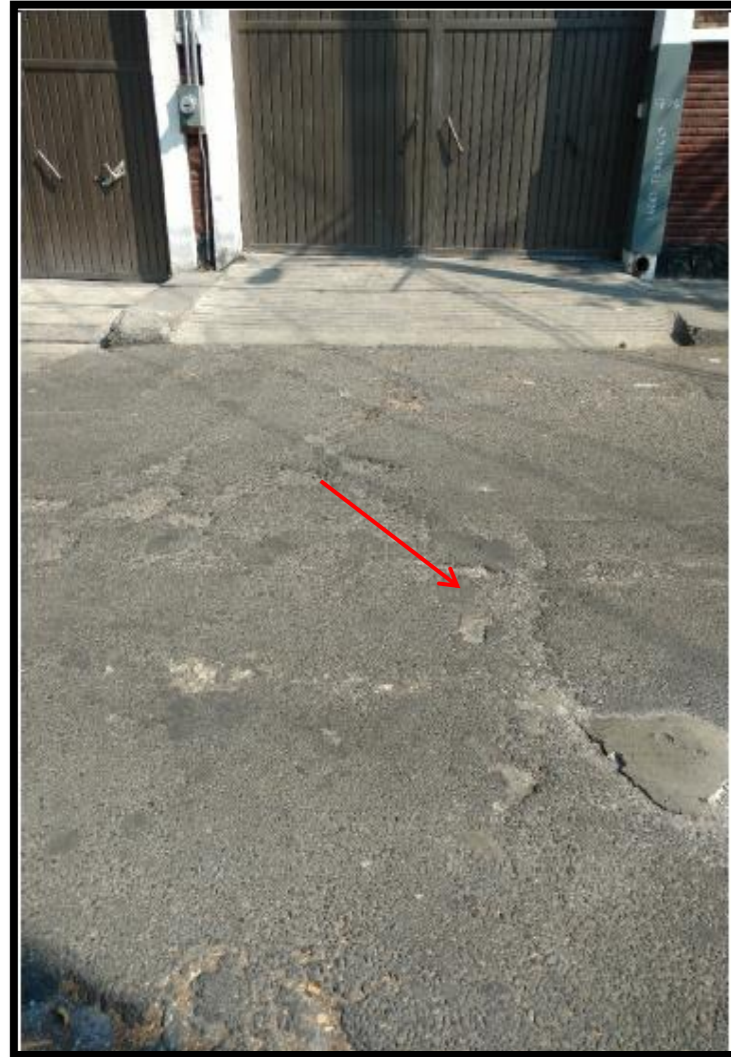
Coordenada UTM Geográfica
 2150087.522 19°44'50.98"N
 518786.6823 99°17'89.77"O
 Ubicación Col. Anáhuac Sec.1
 Observación Grieta sobre el pavimento.

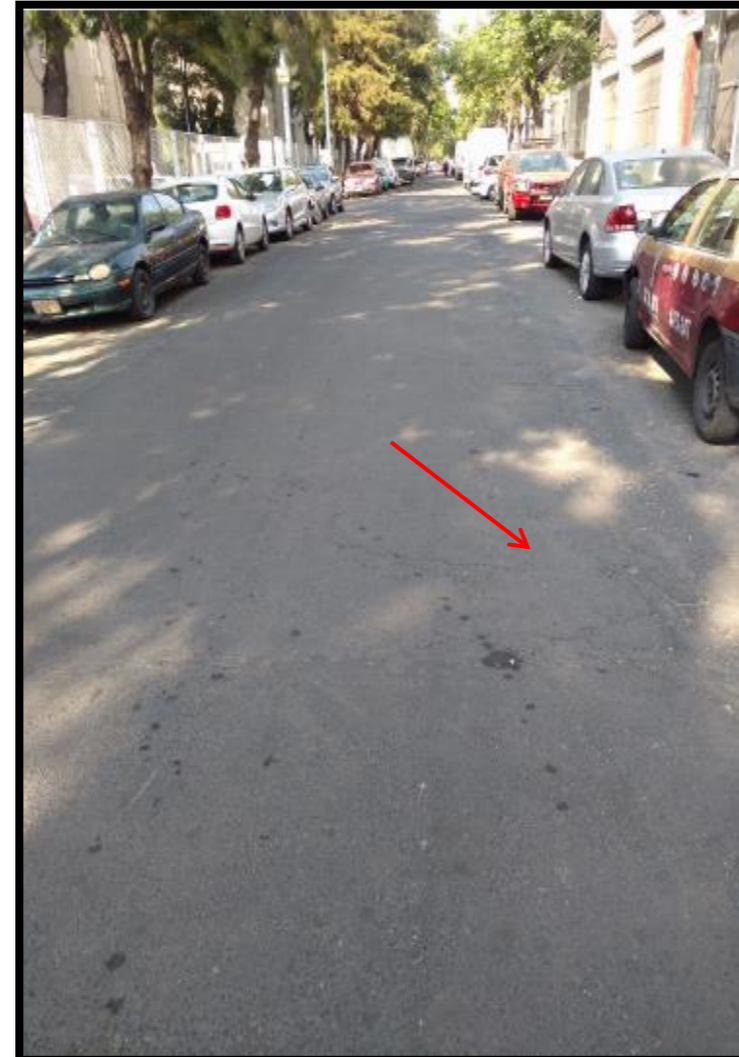
Coordenada UTM Geográfica
 2150149.5997 99°17'89.80"N
 518786.93267 19°44'56.59"O
 Ubicación Col. Anáhuac Sec.1
 Observación Agrietamientos paralelos visibles en el pavimento.

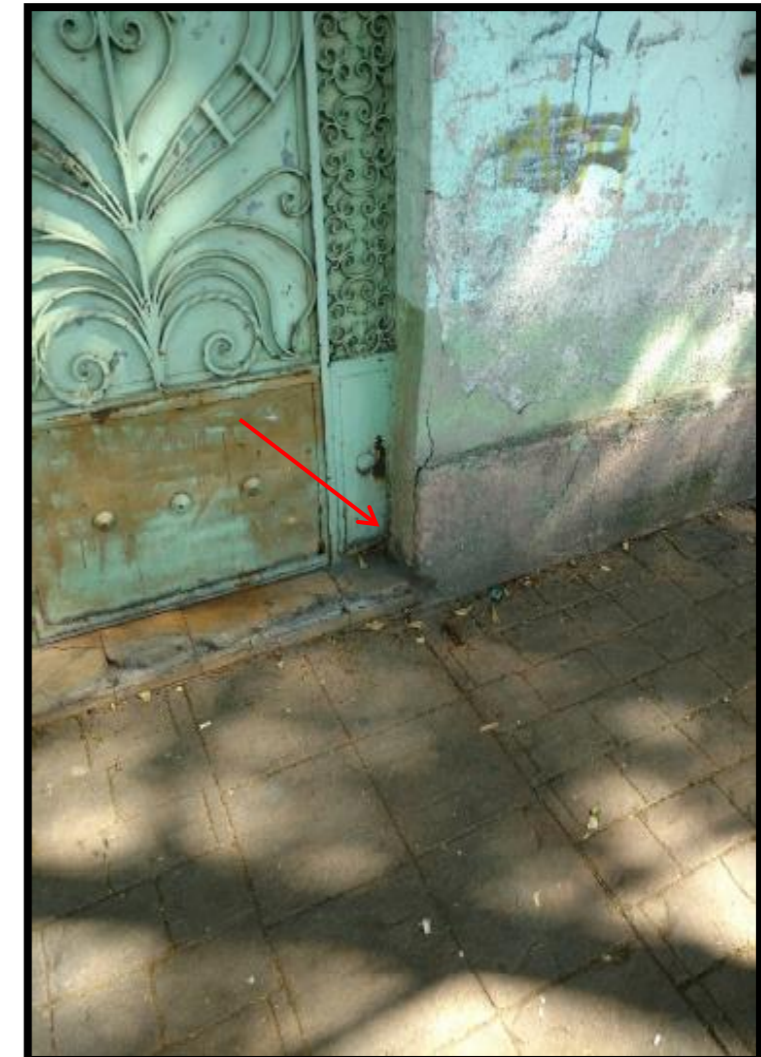
Coordenada UTM Geográfica
 2150043.857 19°44'47.05"N
 518614.1609 99°17'73.33"O
 Ubicación Col. Anáhuac Sec.1
 Observación Agrietamiento visible en la esquina de la puesta de la casa.

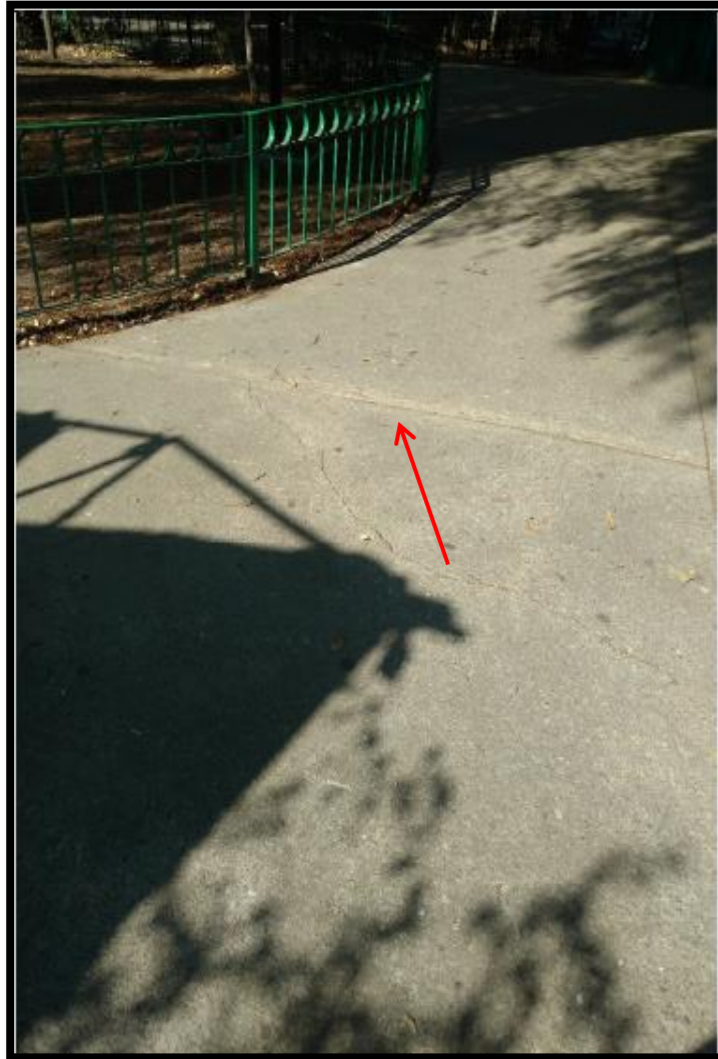
Coordenada UTM Geográfica
 2150284.553 19°44'68.80"N
 518637.8452 99°17'75.61"O
 Ubicación Col. Anáhuac Sec.1
 Observación Agrietamiento que atraviesa un costado del parque.

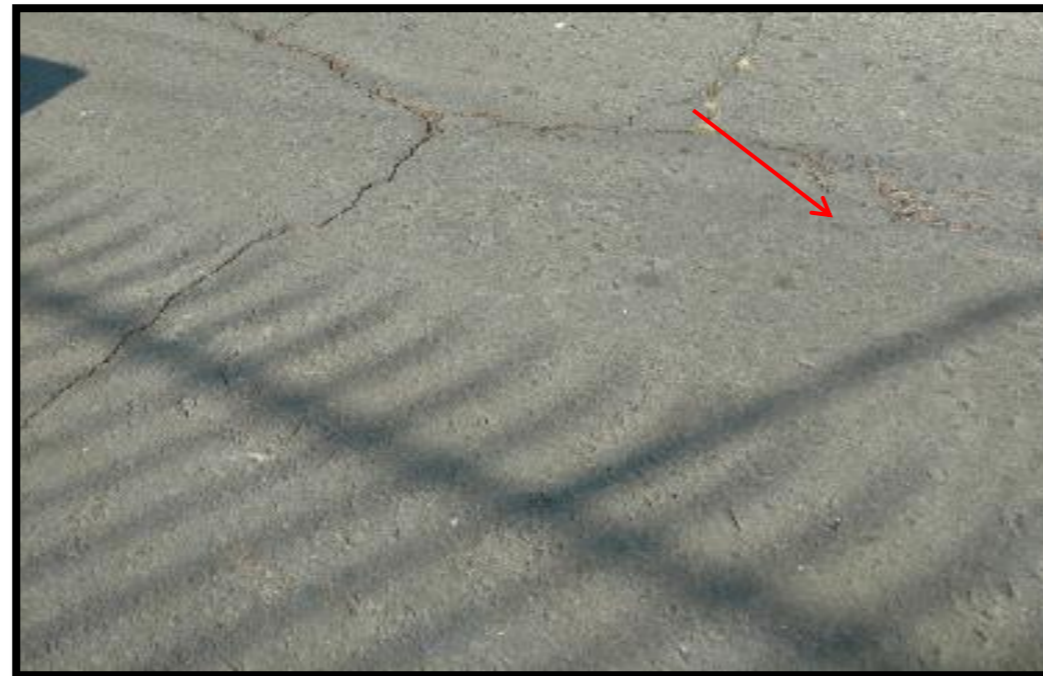
Coordenada UTM Geográfica
 2150253.814 19°44'66.03"N
 518552.3292 99°17'67.46"O
 Ubicación Col. Anáhuac Sec.1
 Observación Agrietamiento perpendicular a la calle.

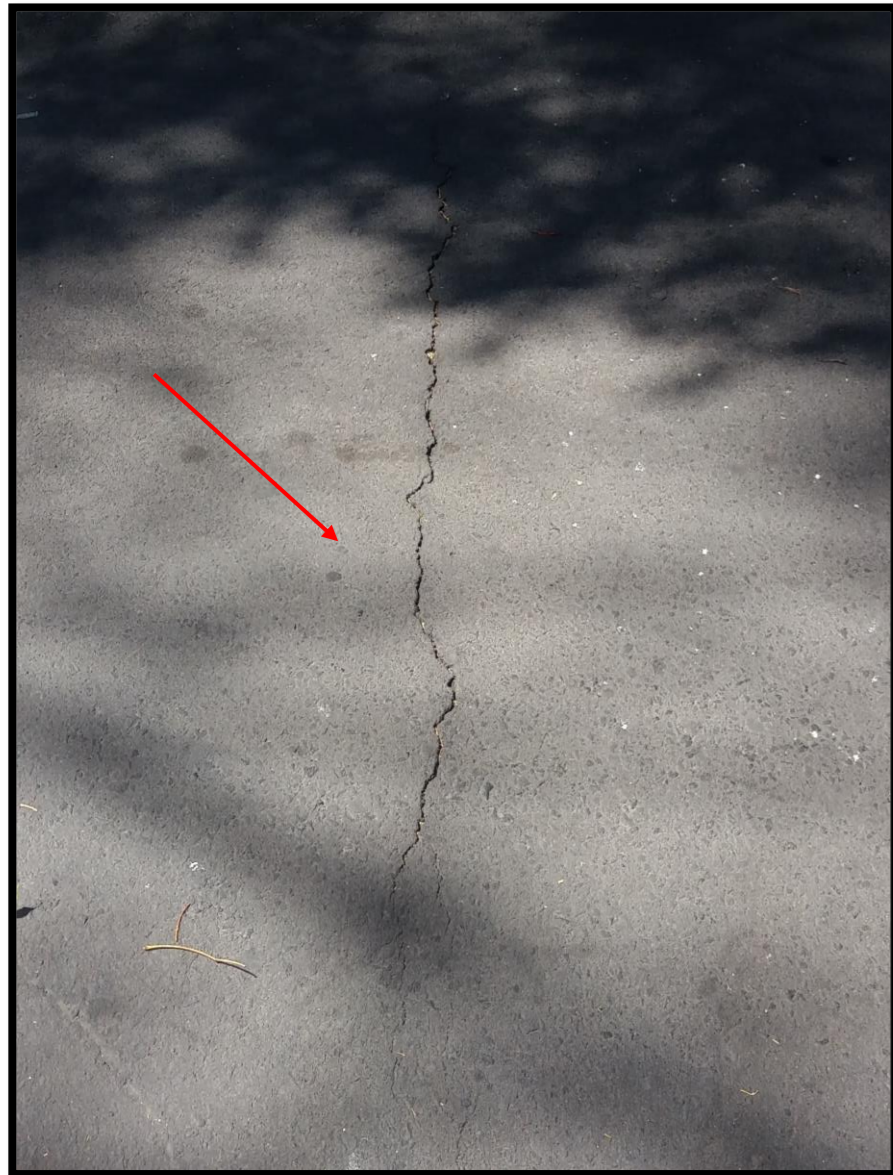
Coordenada UTM Geográfica
 2151396.984 19°27'24.12"N
 482356.7451 99°10'5.12"O

Observación Agrietamiento sobre la calle

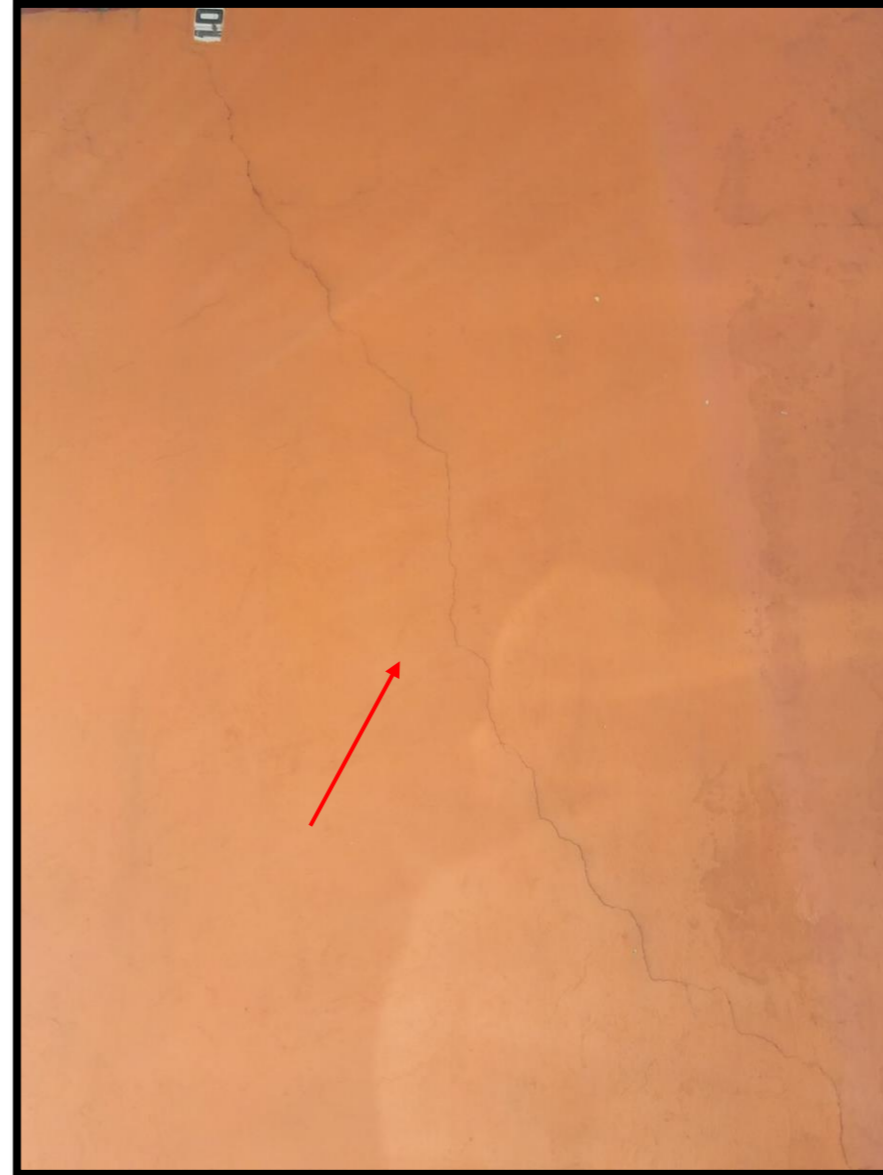
Coordenada UTM Geográfica
 2151393.032 19°27'23.99"N
 482312.1314 99°10'6.65"O

Observación Agrietamiento sobre una casa

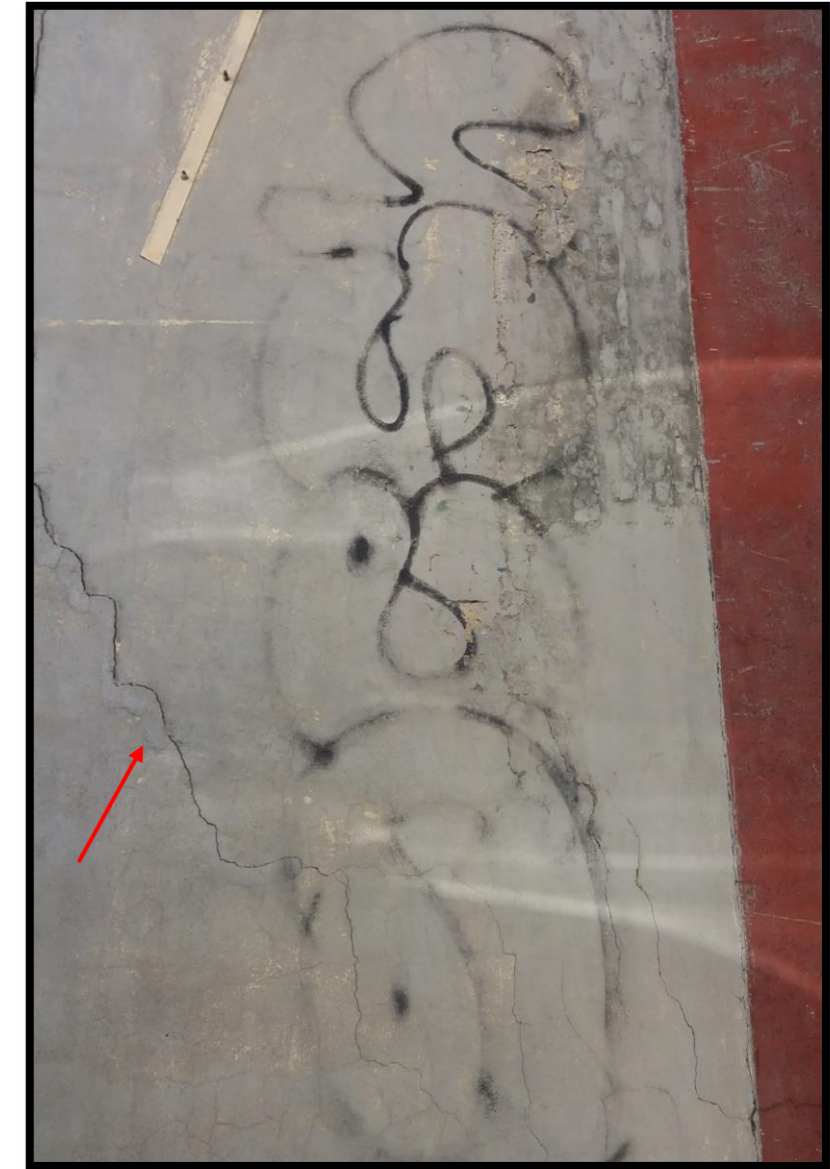
Observación Agrietamiento sobre una casa

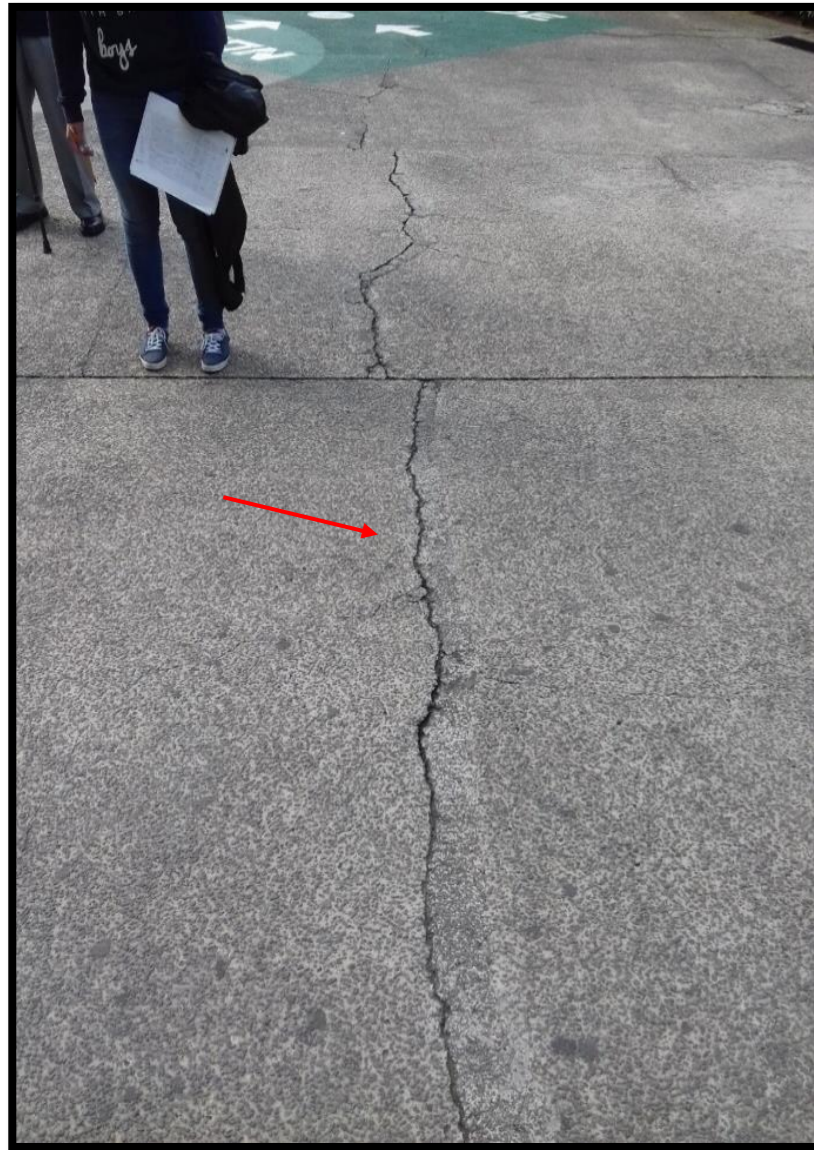
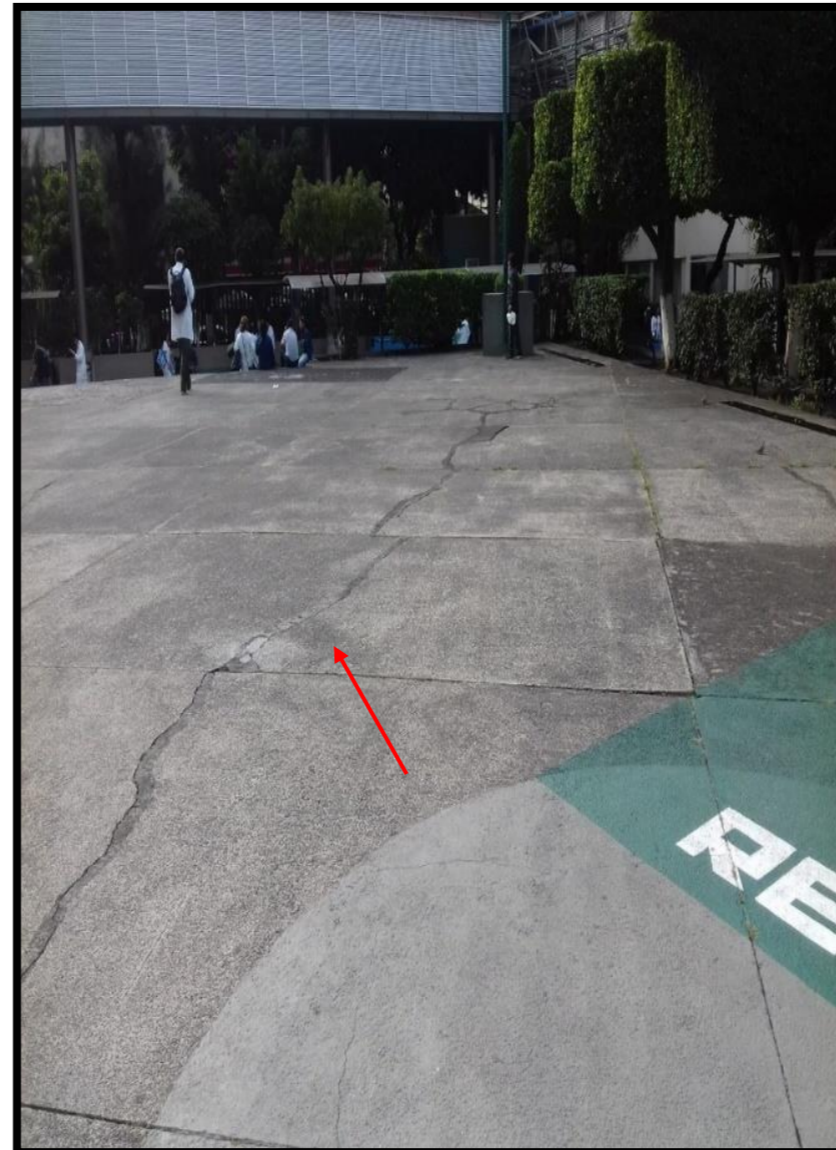
Ubicación Delegación Azcapotzalco, La Raza.
 Observación Agrietamiento sobre la calle

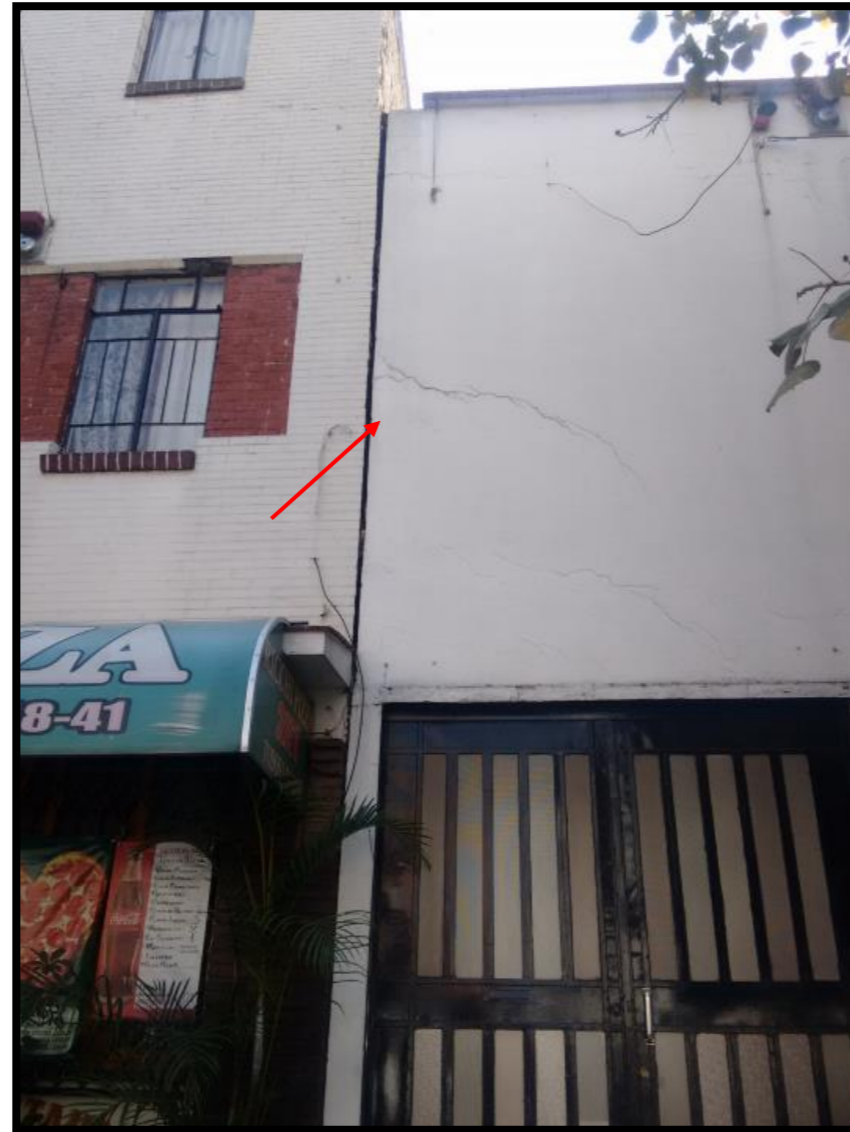
Observación Agrietamiento y junta estructural

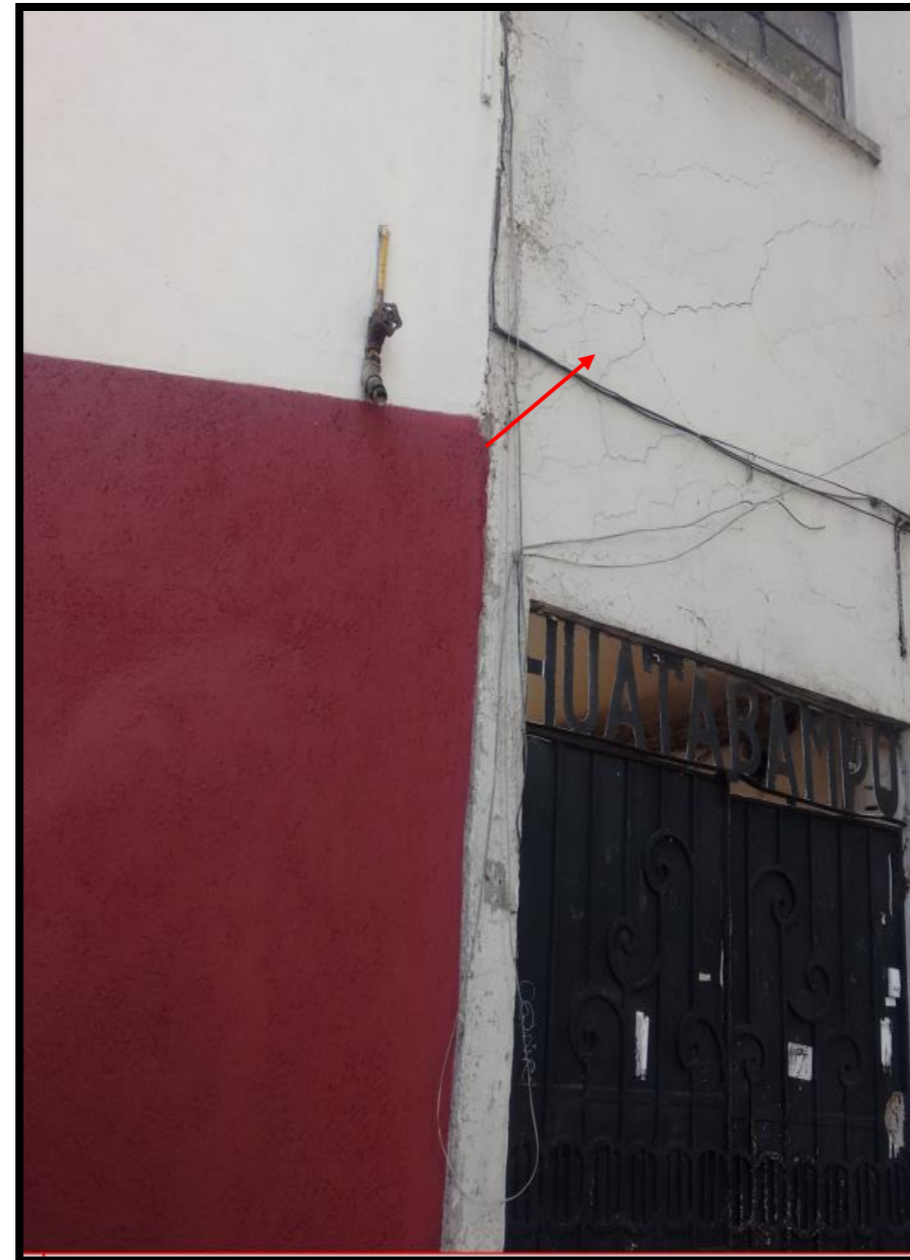
Coordenada UTM Geográfica
 2145687.498 19°24'18.38"N
 482660.3316 99° 9'54.52"O

Observación Agrietamiento

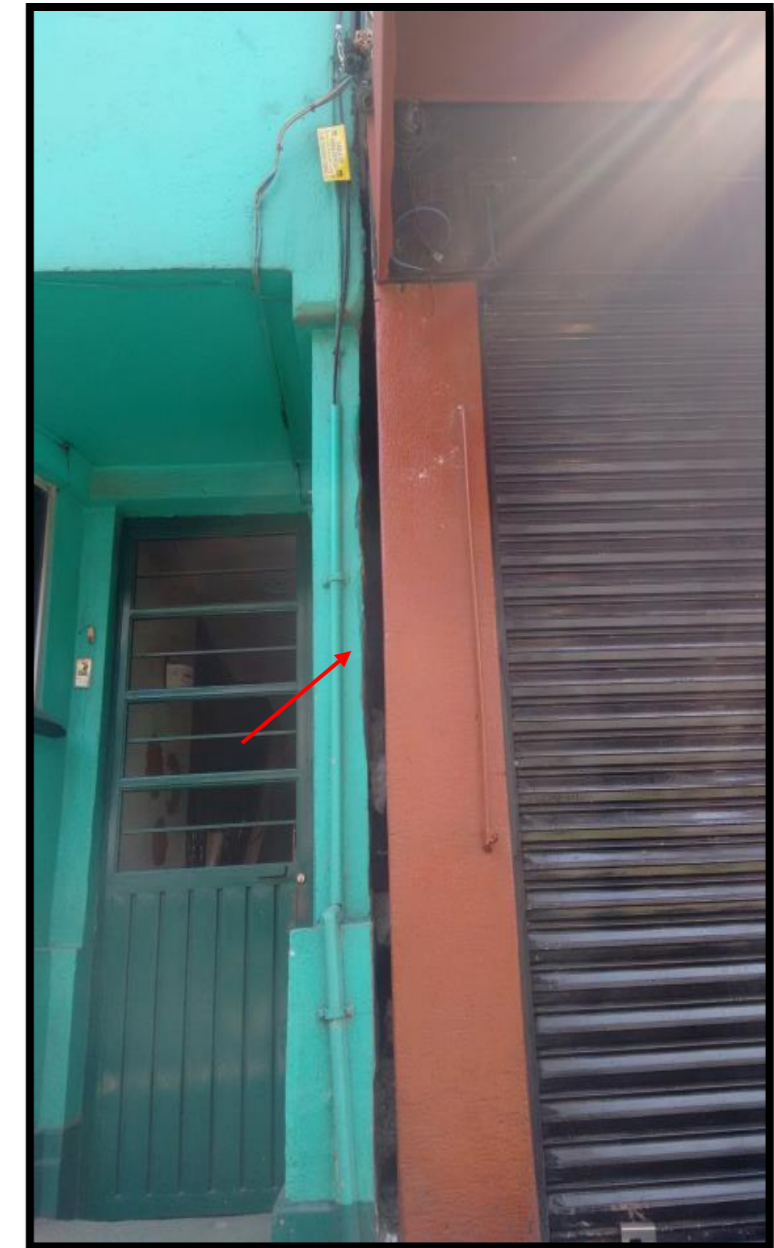
Observación Agrietamiento y junta estructural

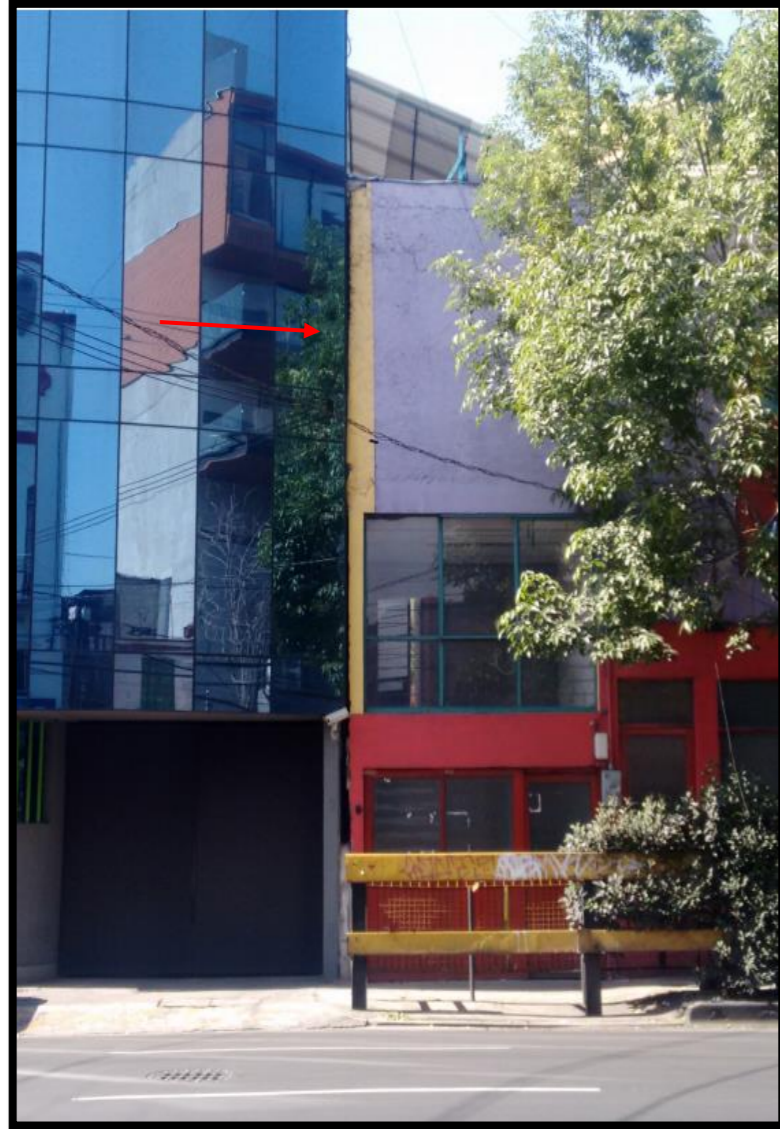
Observación Agrietamiento y junta estructural

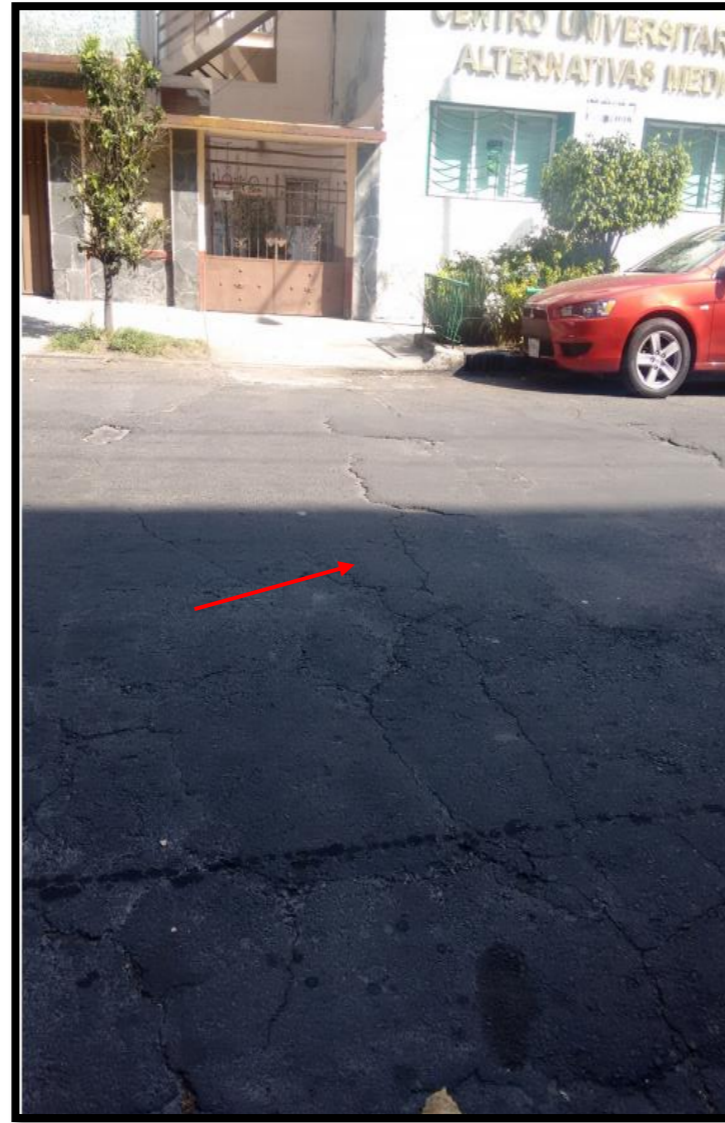
Observación Agrietamiento en calle y banqueta.

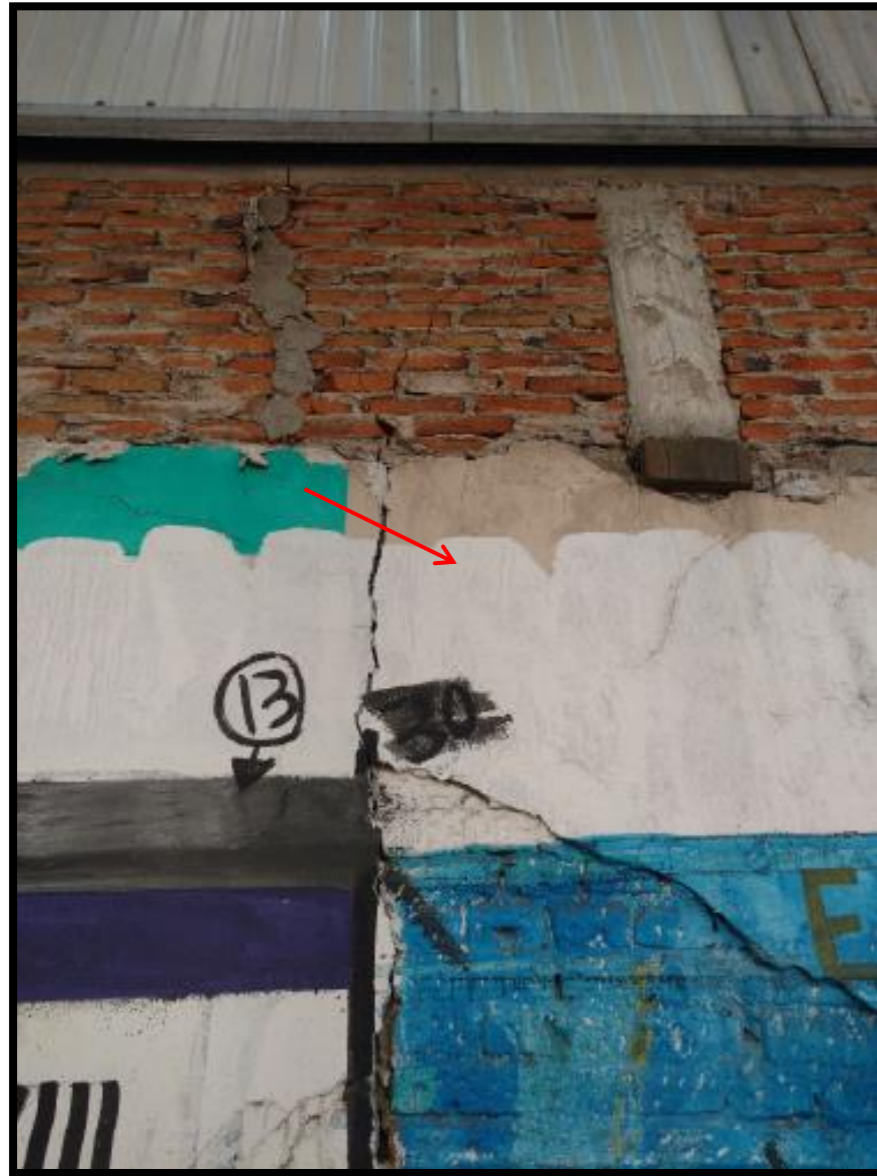
Coordenada UTM Geográfica
 2149931.766 19°44'36.96"N
 518180.4425 99°17'32.00"O

Observación Agrietamiento en la pared del de edificio que se extiende a lo largo de este.

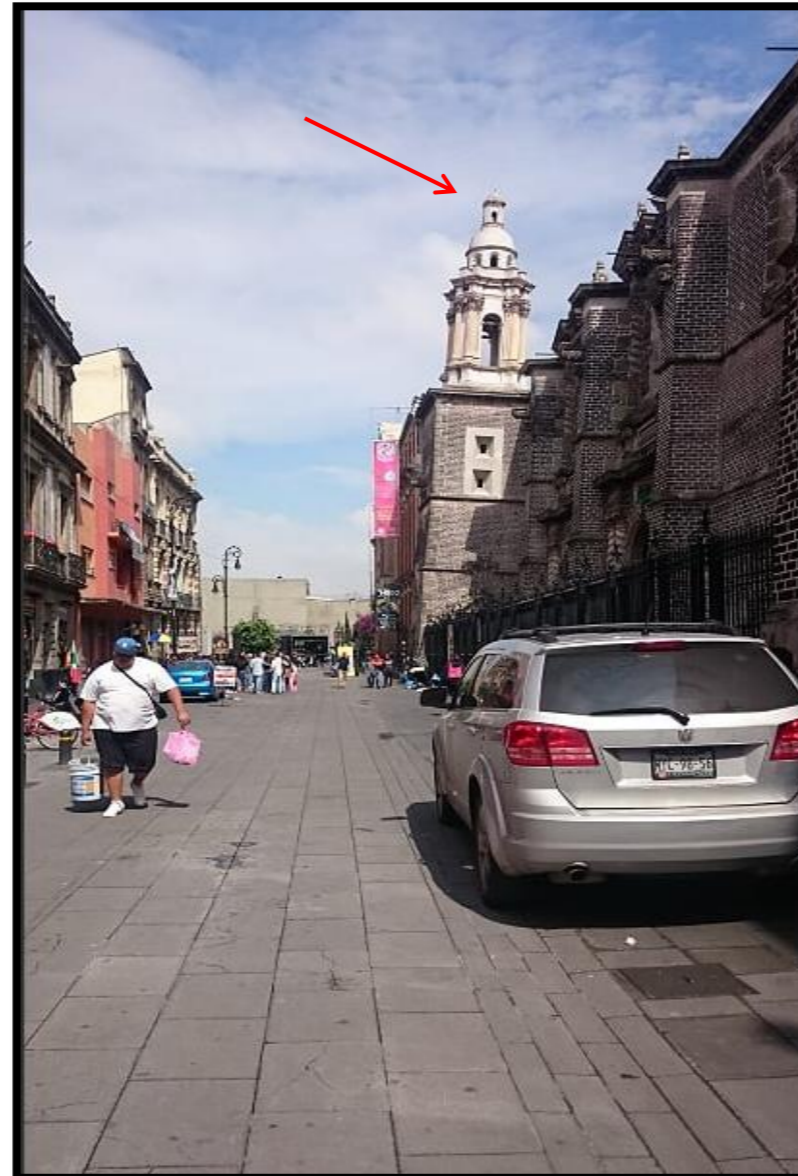
Observación De lado derecho se observa el hundimiento del edificio.
