CAUSAS Y CONSECUENCIAS DE LA SUBSIDENCIA EN EL CUADRANTE UNO DE LA ZONA CERO, AMPLIADO A LA ZONA CENTRO DE LA CIUDAD DE MÉXICO

La subsidencia de la cuenca del valle de México, es un fenómeno multifactorial, que se manifiesta como deformación del terreno y daños a la infraestructura superficial y subterránea

ESIA-TICOMAN IPN

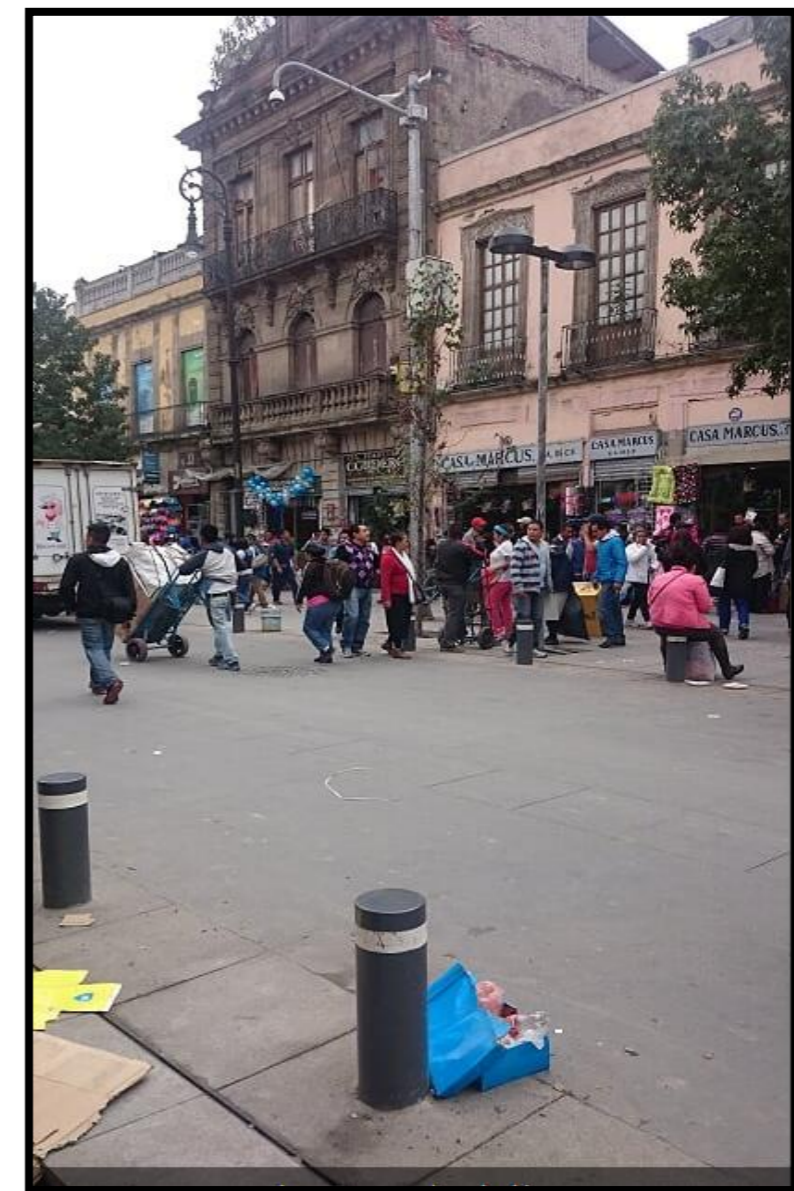
Observación Hundimiento de la construcción en tonos rosas.

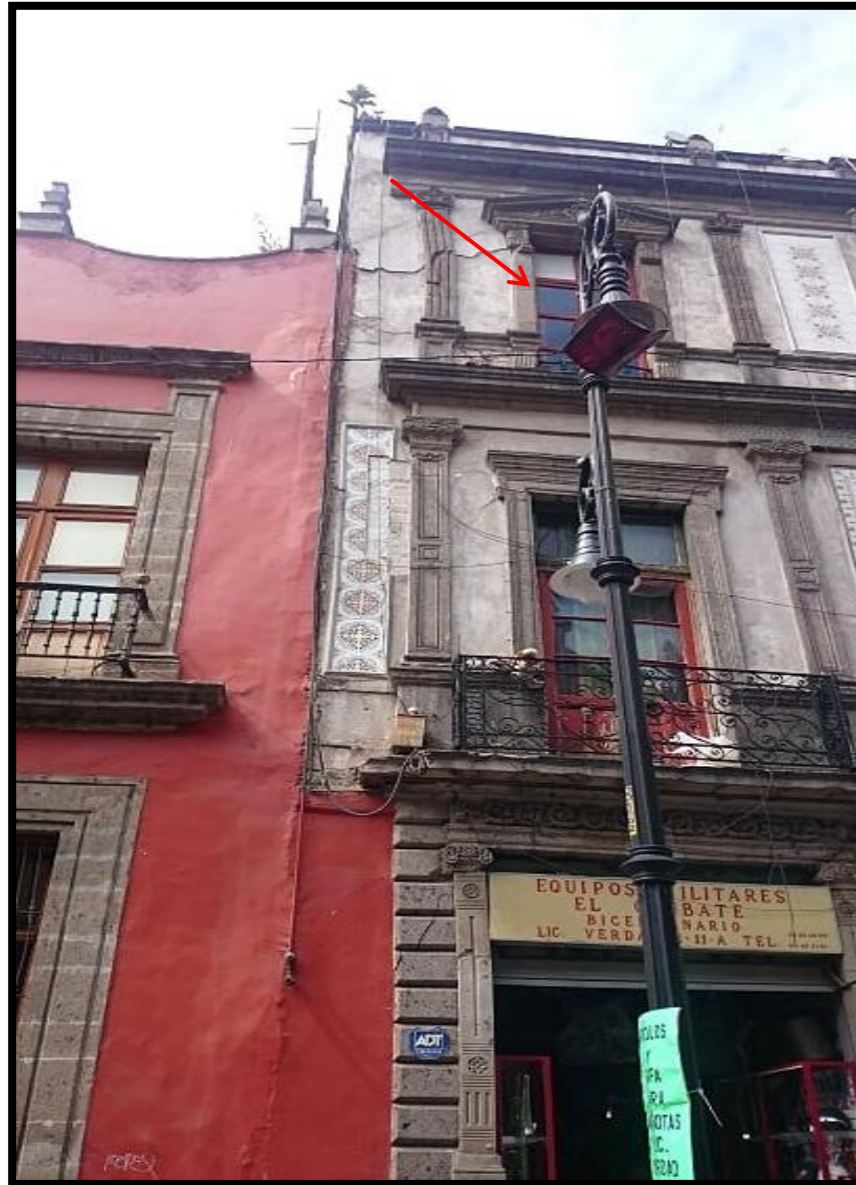
Observación Agrietamiento entre los límites de las construcciones.

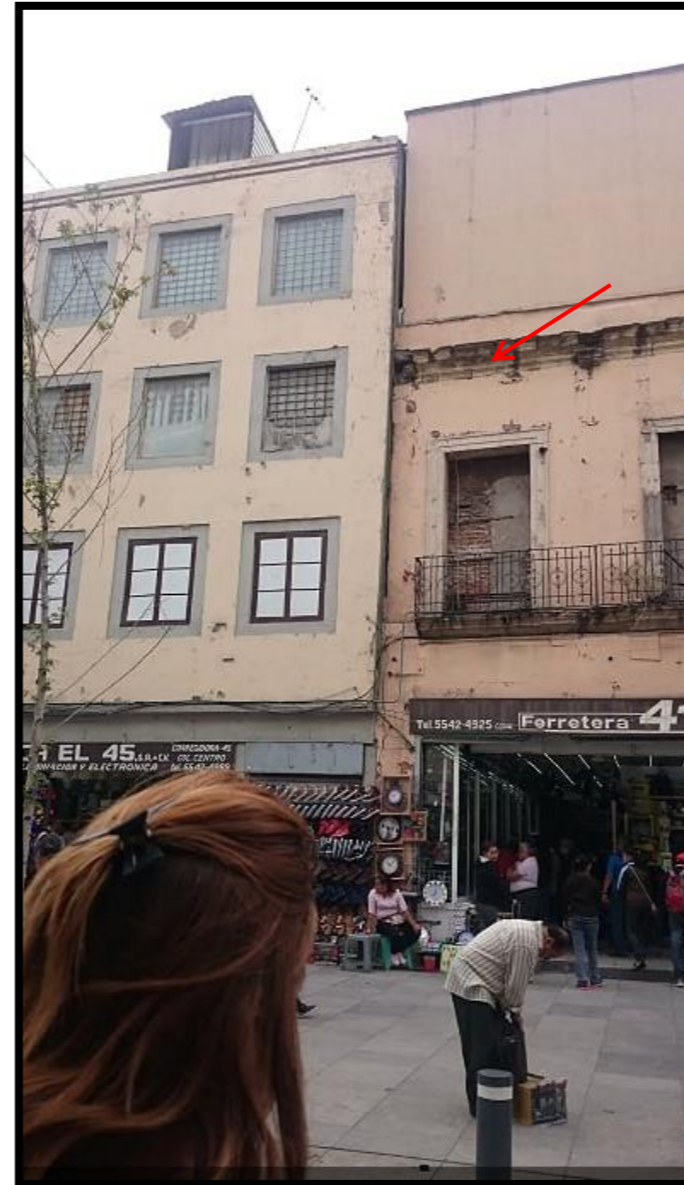
Observación Agrietamiento entre los límites de las construcciones y hundimiento de la construcción de la zona derecha.

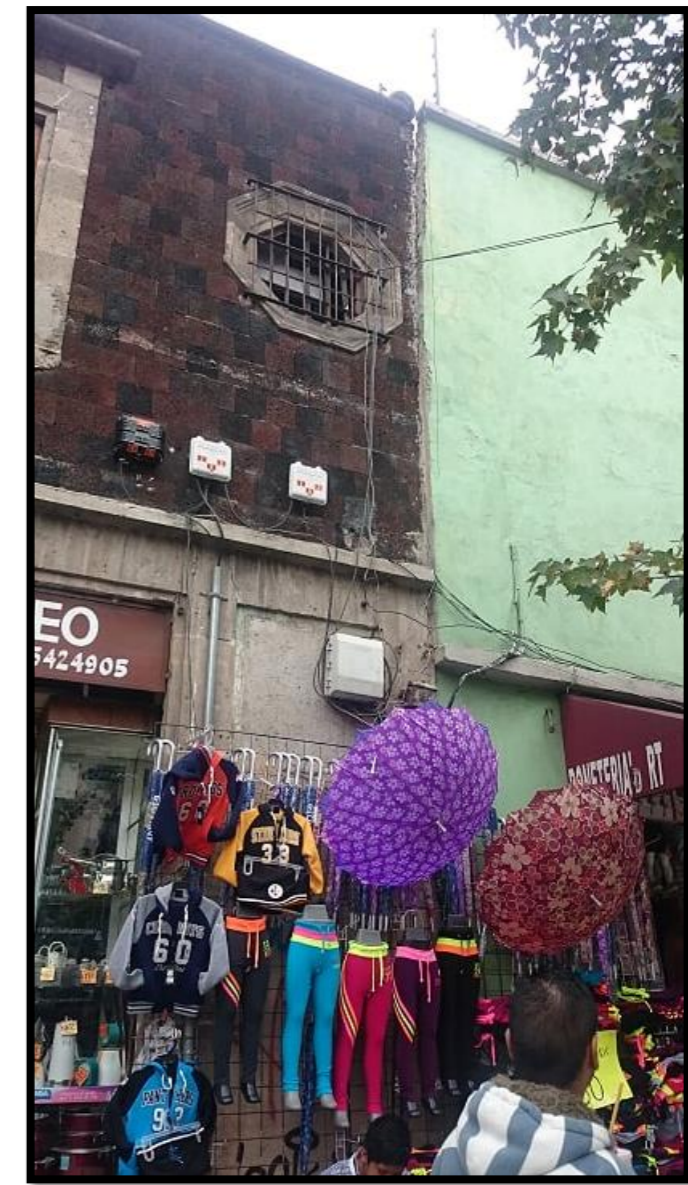
Observación Agrietamiento entre los límites de las construcciones

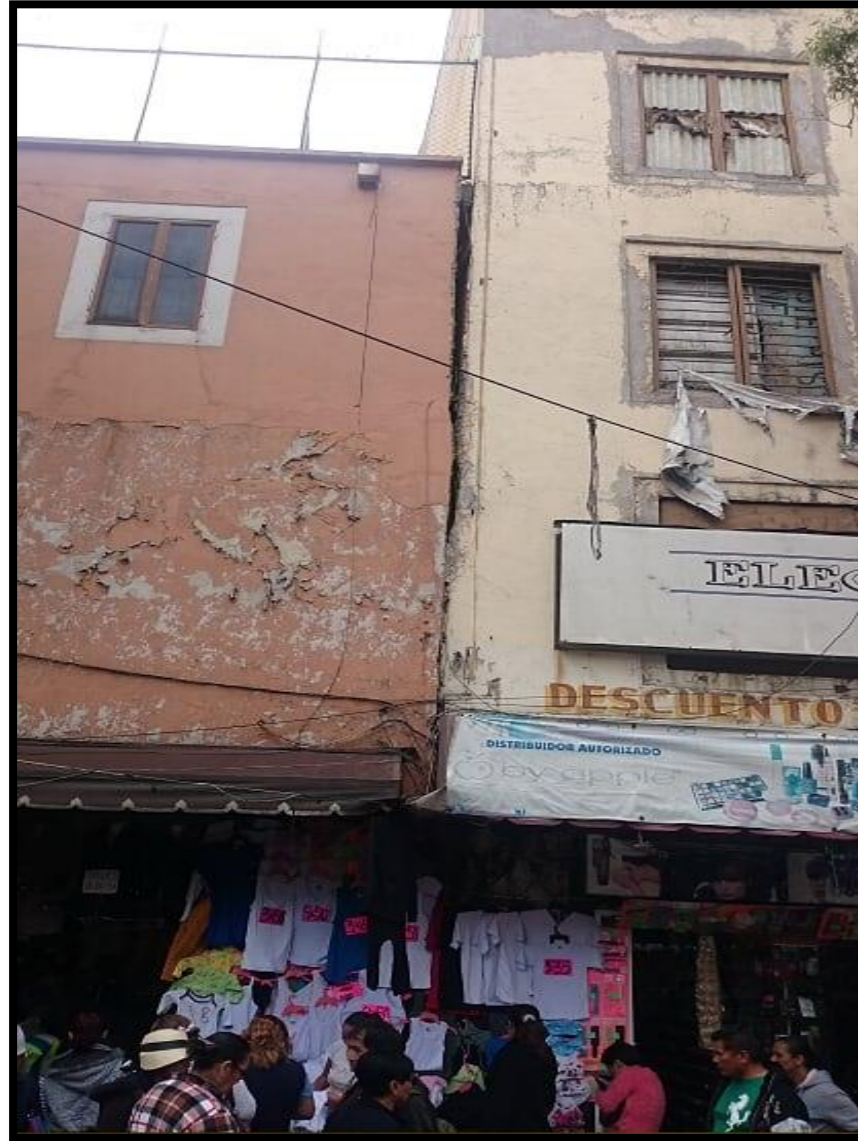
UTM	Geográficas
Coordenadas	14Q 482088 2145230	19 ° 24 ' 3.477832852 "- -99 ° -10 ' - 14.12777905 "
Ubicación	Av. Nuevo León, Hipódromo	
Observaciones	Separación de las construcciones

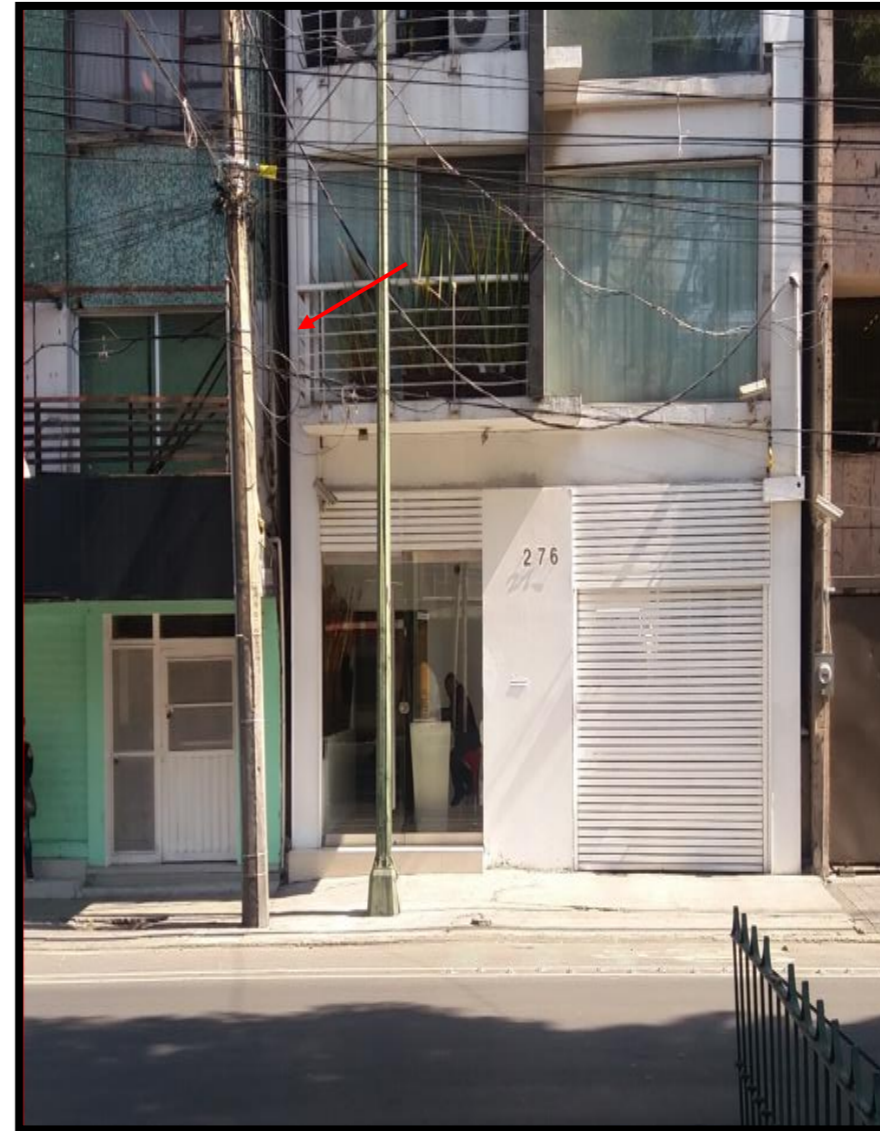
Coordenada	UTM	Geográfica
	2148513.905 484958.9128	19°25'50.40"N 99°08'35.79"O
Ubicación	Delegación Cuauhtémoc, colonia Centro, zona oriente.	
Observación	Agrietamiento entre los límites de las construcciones.

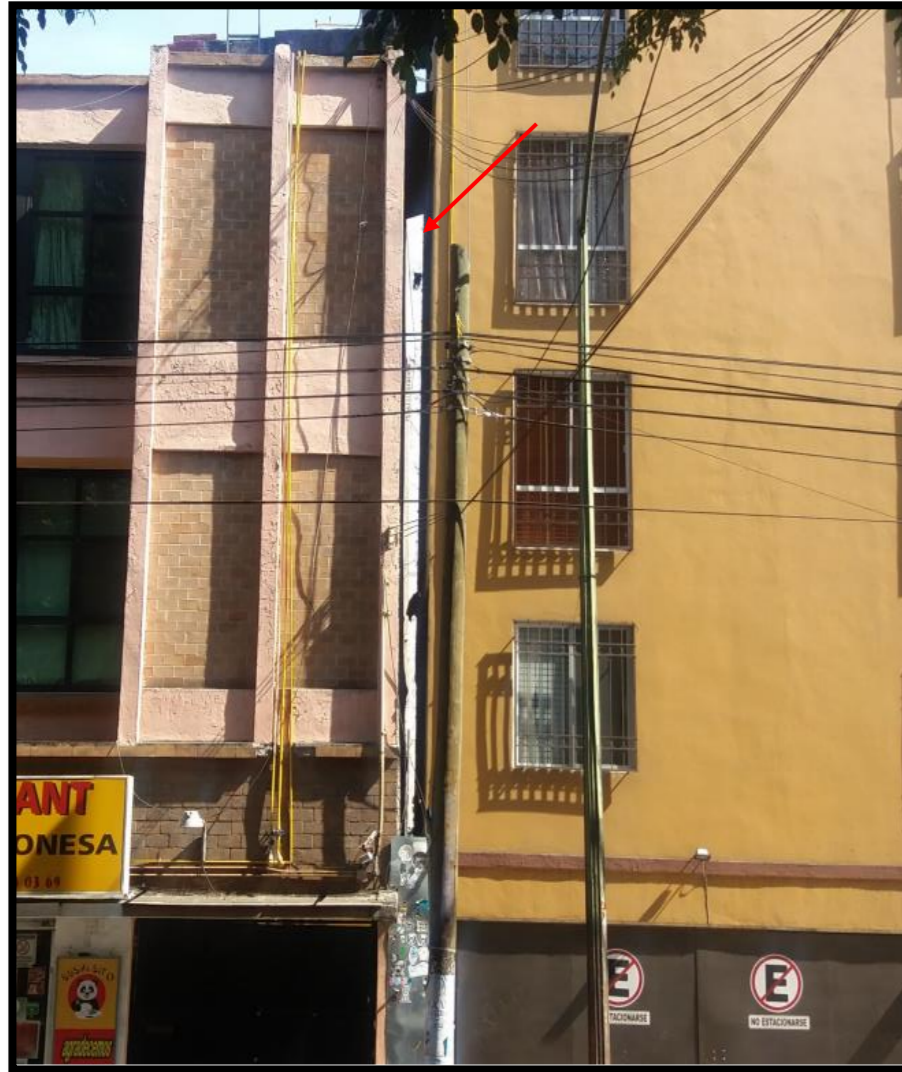
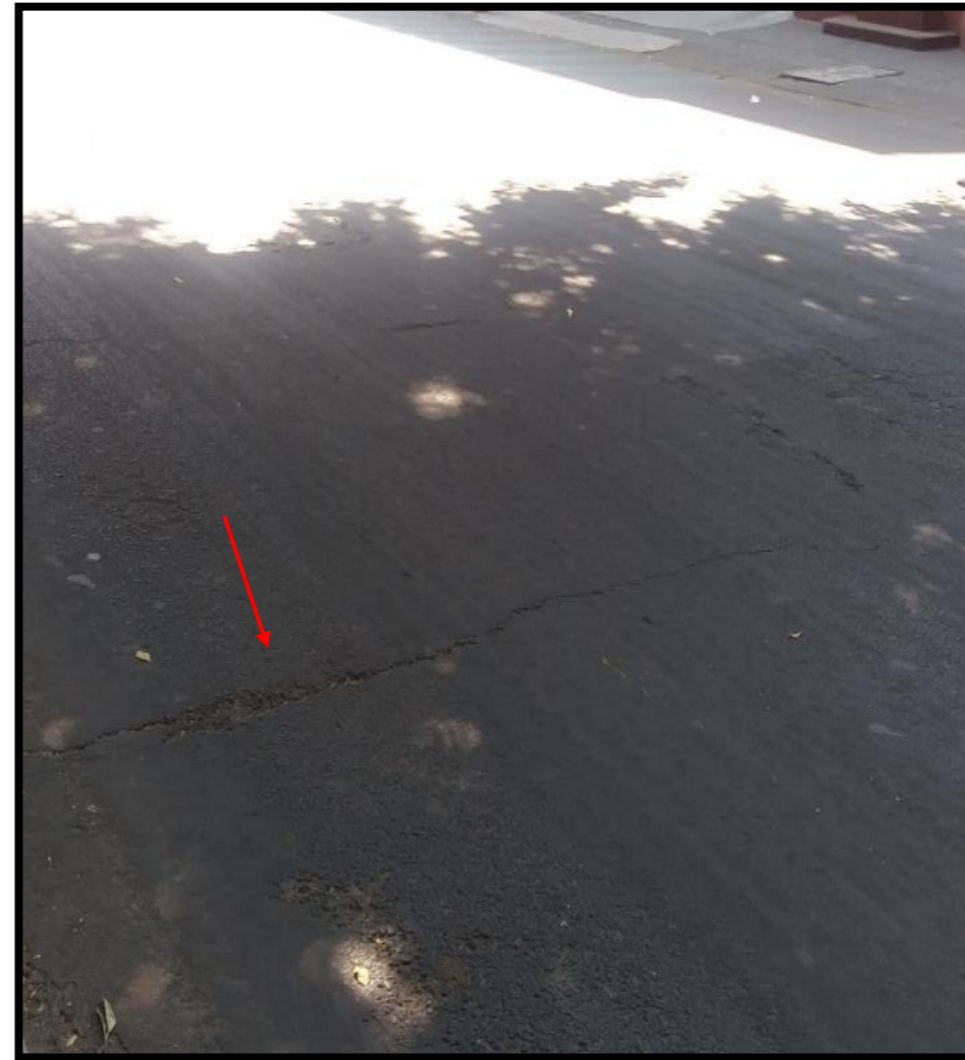
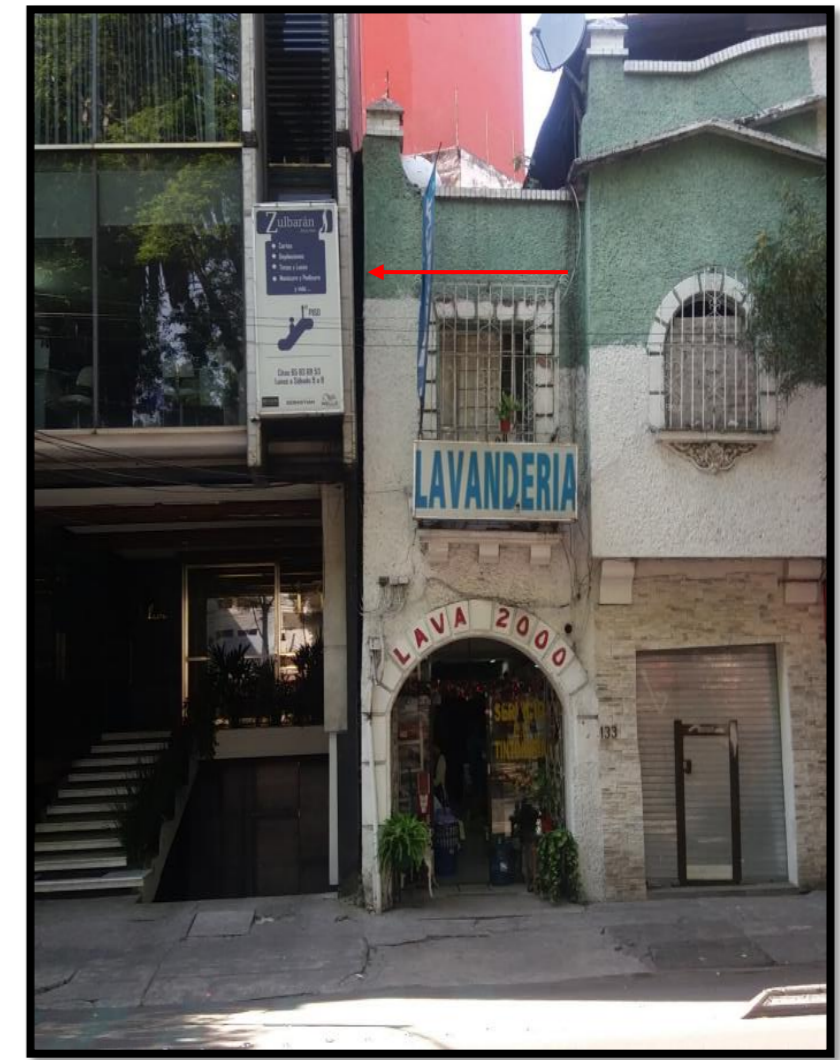
Ubicación Av. Nuevo León, Hipódromo
 Observaciones Separación de los edificios*

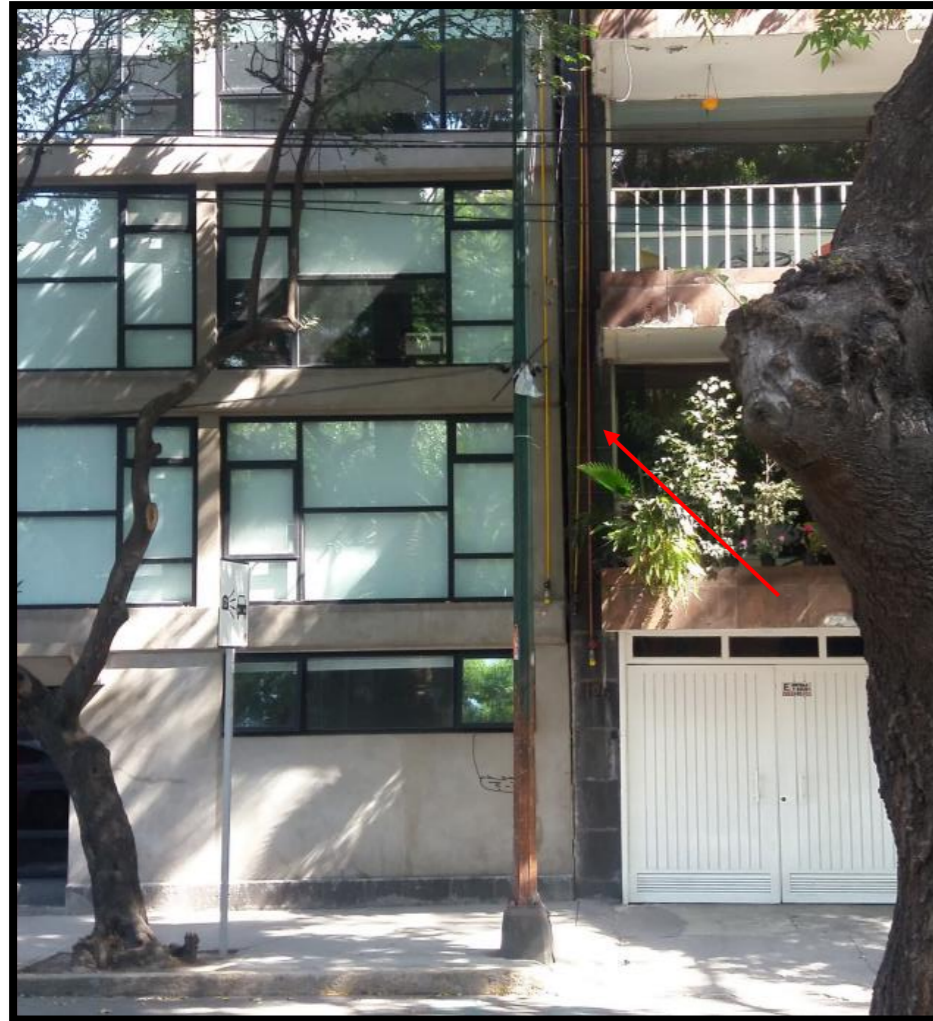
Ubicación Av. Nuevo León, Hipódromo
 Observaciones Separación de edificios en la parte superior*

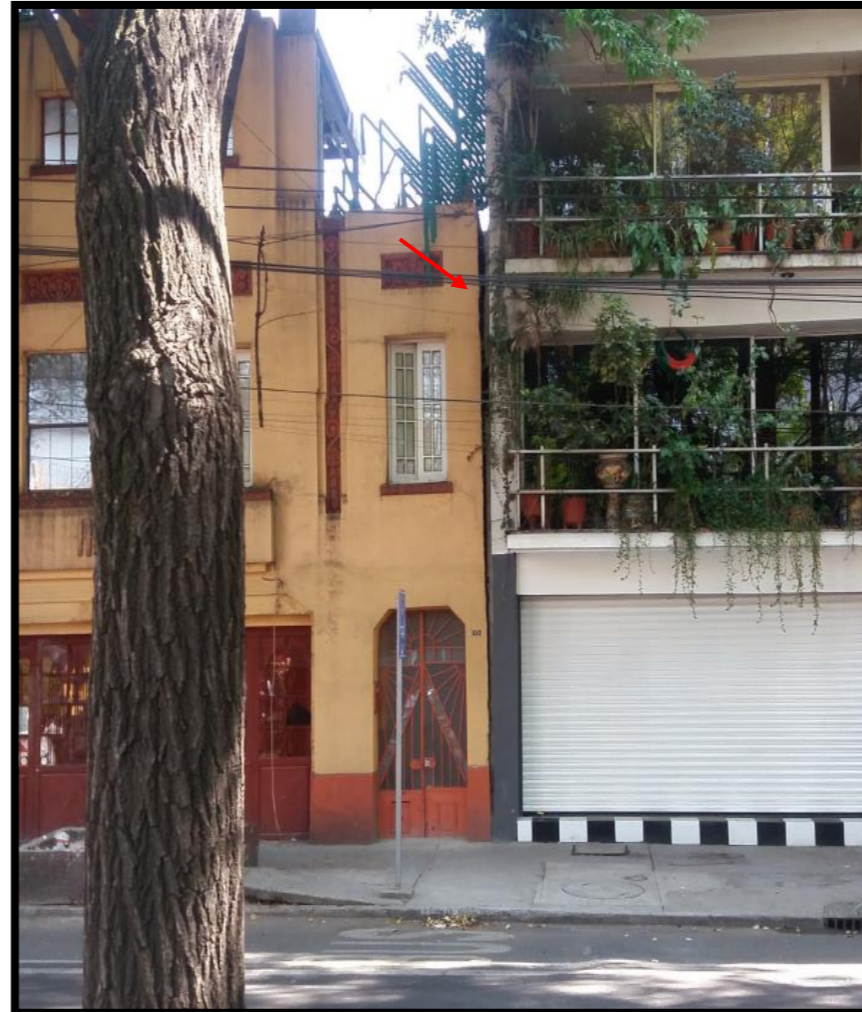
Ubicación Av. Nuevo León, Hipódromo
 Observaciones Separación de edificios en la parte superior

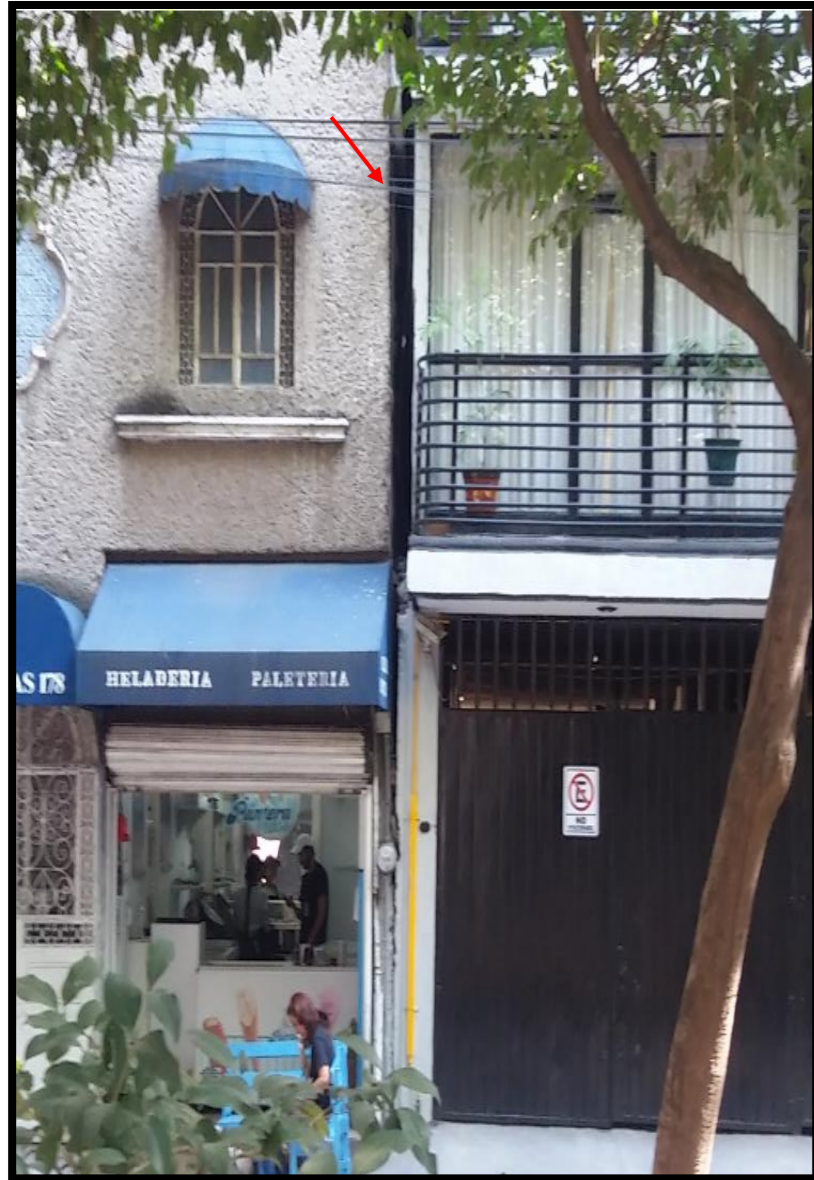
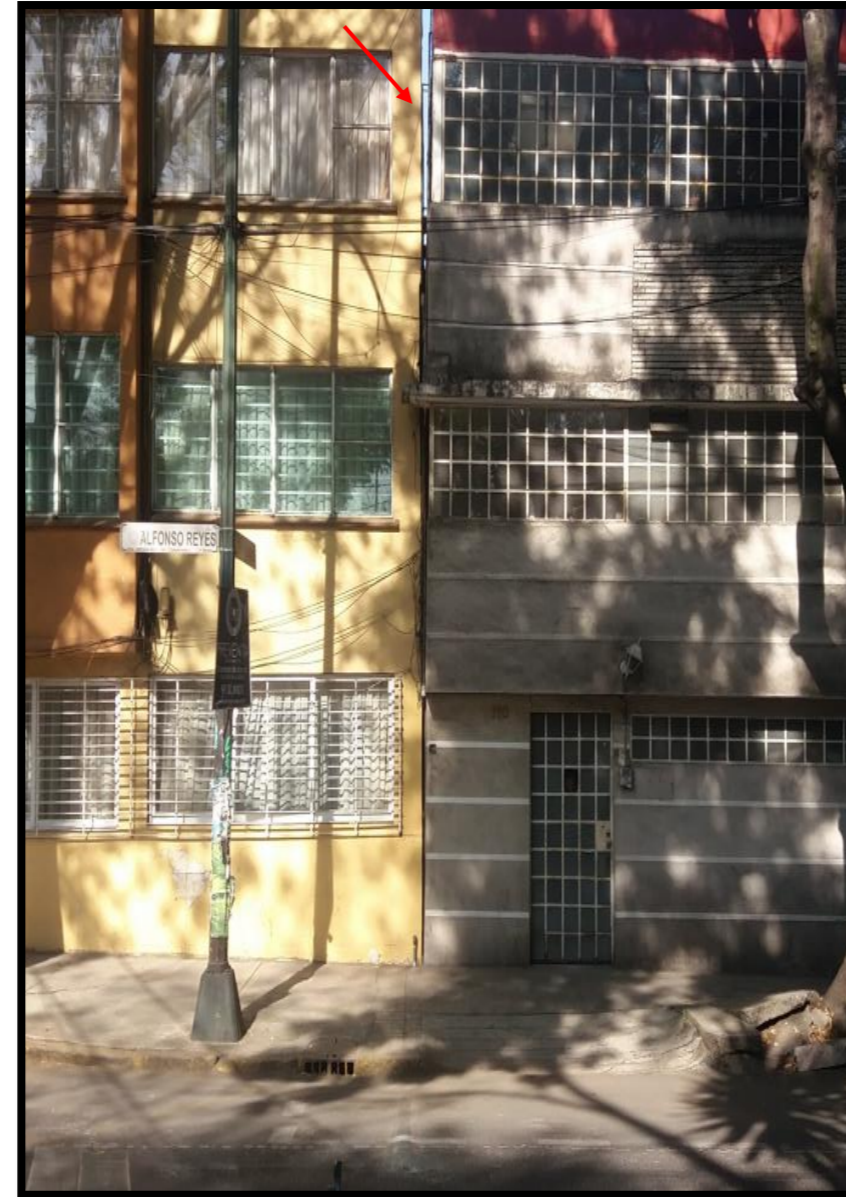
Coordenadas UTM Geográficas
 14Q 481431 2145997 19 ° 24 ' 28.40955634 "
 -99 ° -10 ' -36.68045876 "
 Ubicación Av. Nuevo León, Hipódromo
 Observaciones Separación de edificios en la parte superior

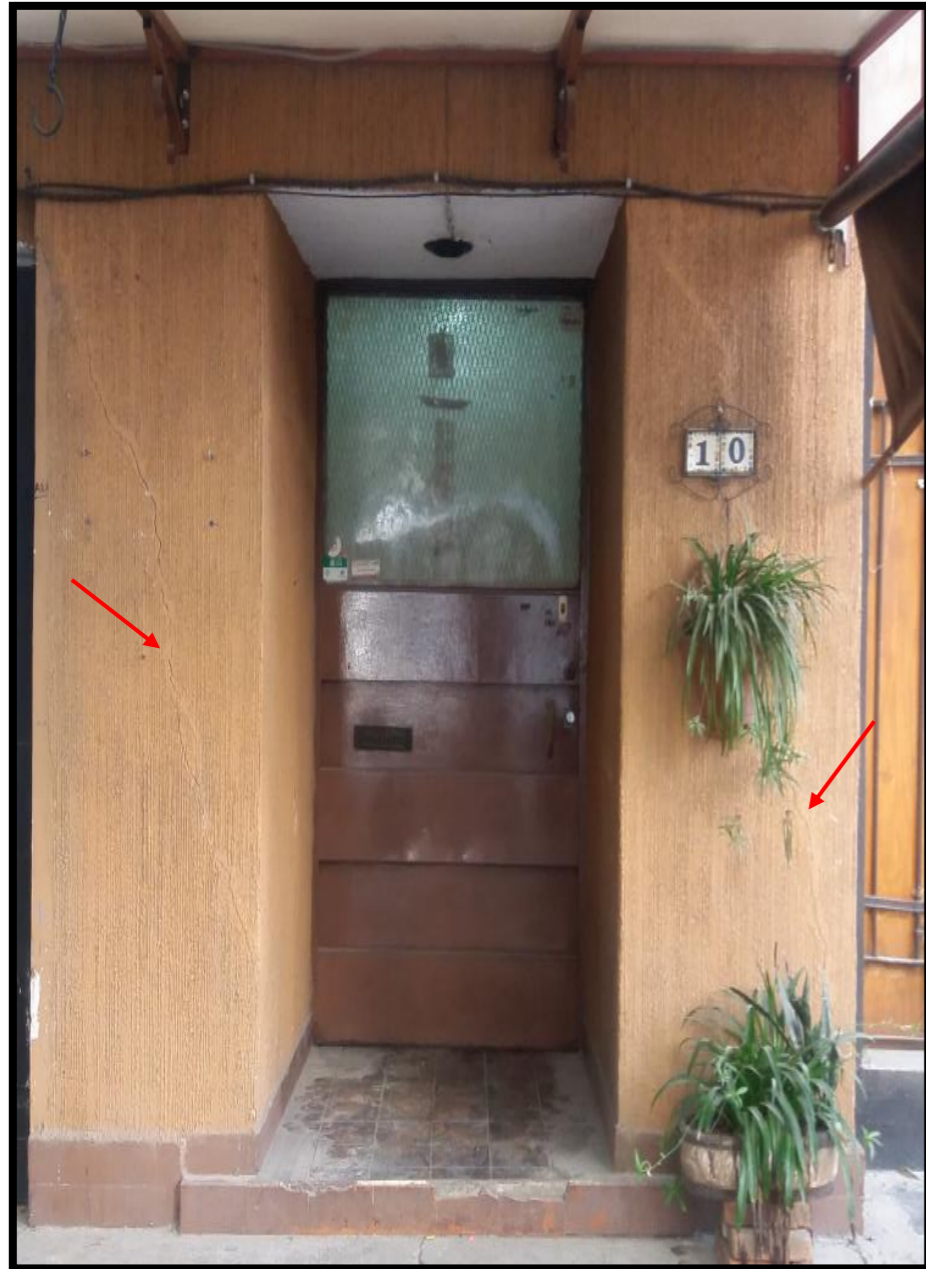
UTM	Geográficas
Coordenadas	14Q 482299.44 2146694.98	19 ° 24 ' 51.14563507 " -99 ° -10 ' -6.927516731 "
Ubicación	Calle México, Hipódromo	
Observaciones	Fracturas a las orillas de la construcción

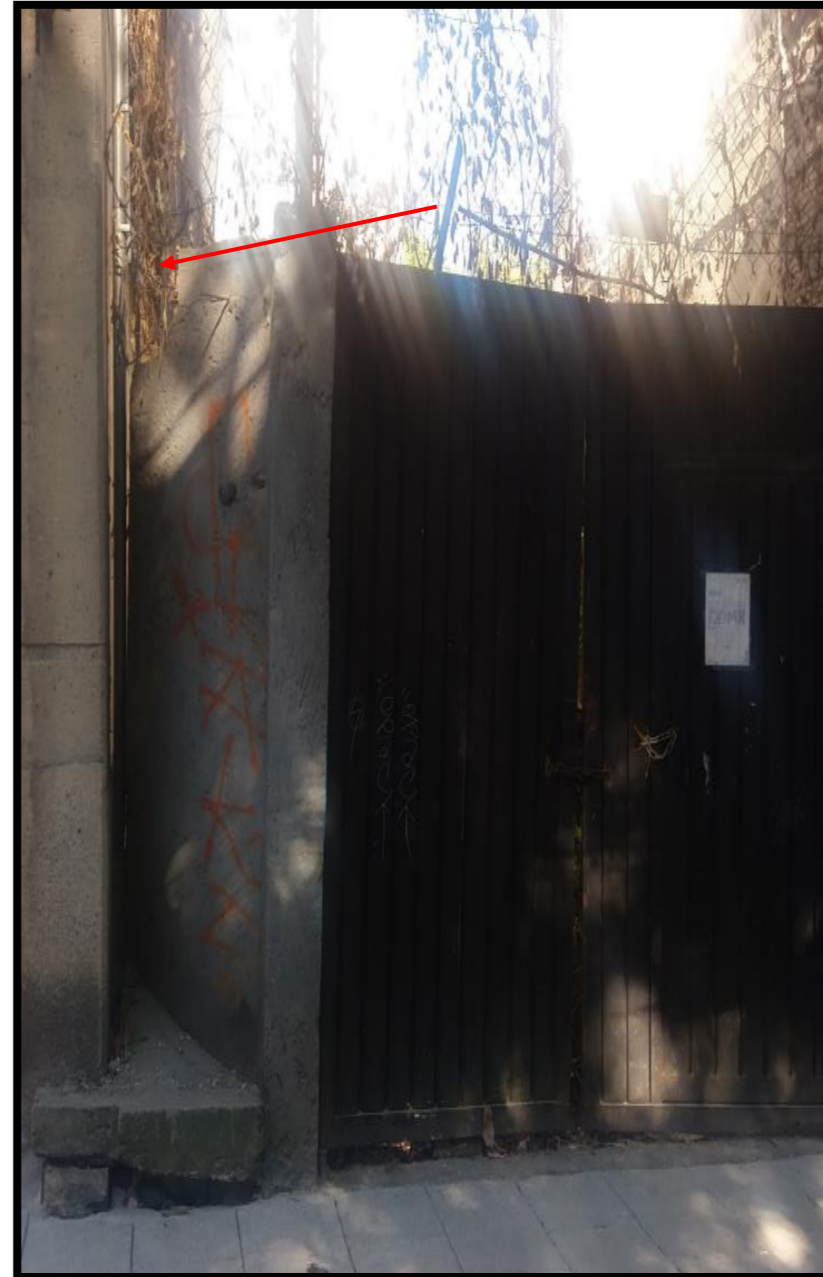
UTM	Geográficas
Coordenadas	14Q 482229.3745 2146696.105	19 ° 24 ' 51.18 " -99 ° 10 ' 9.33 "
Ubicación	Calle México, Hipódromo	
Observaciones	Separación del pilar del portón.

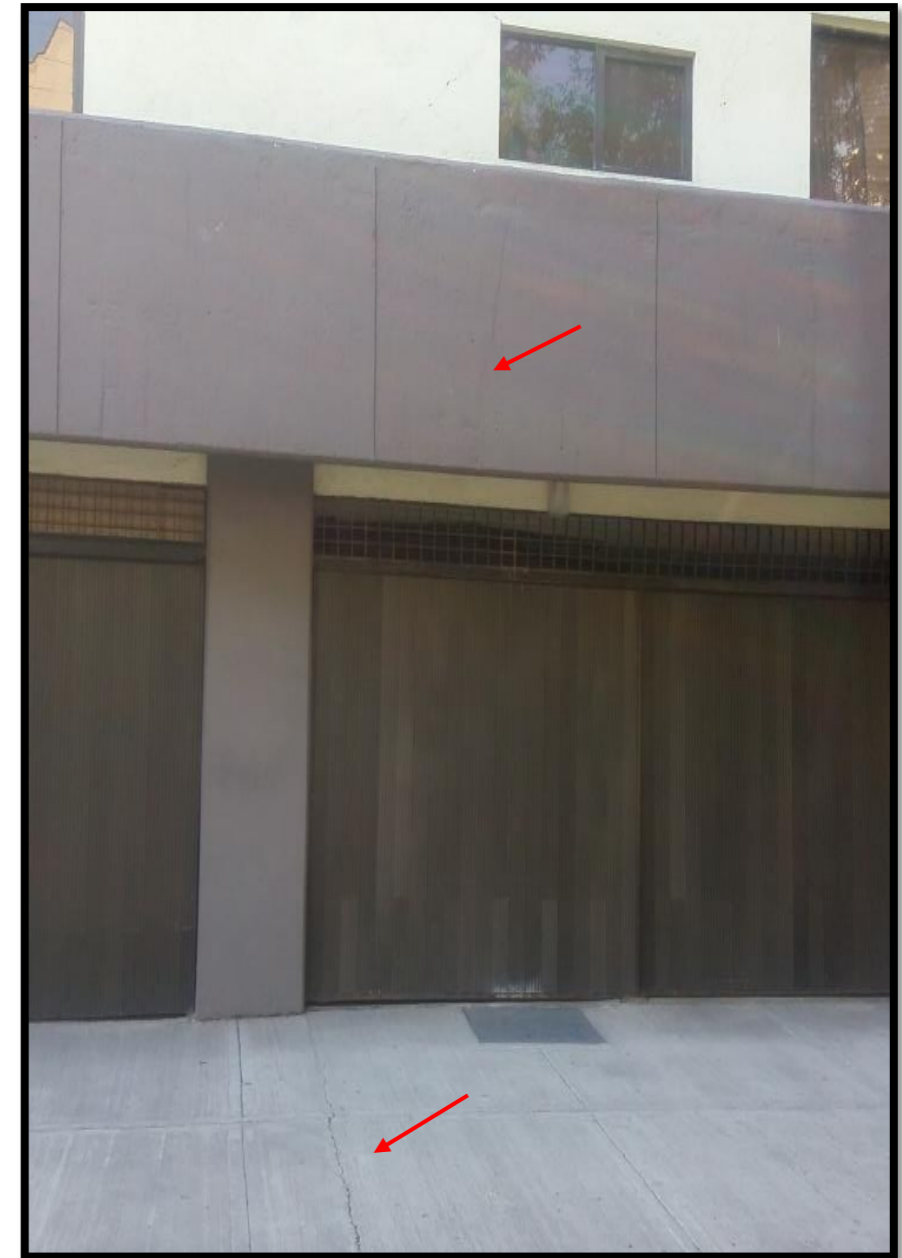
UTM	Geográficas
Coordenadas	14Q 482126.2458 2146515.163	19 ° 24 ' 45.29 " -99 ° 10 ' 12.86 "
Ubicación	Calle Laredo, Hipódromo	
Observaciones	Fractura desde la banqueta hasta la parte superior de la construcción

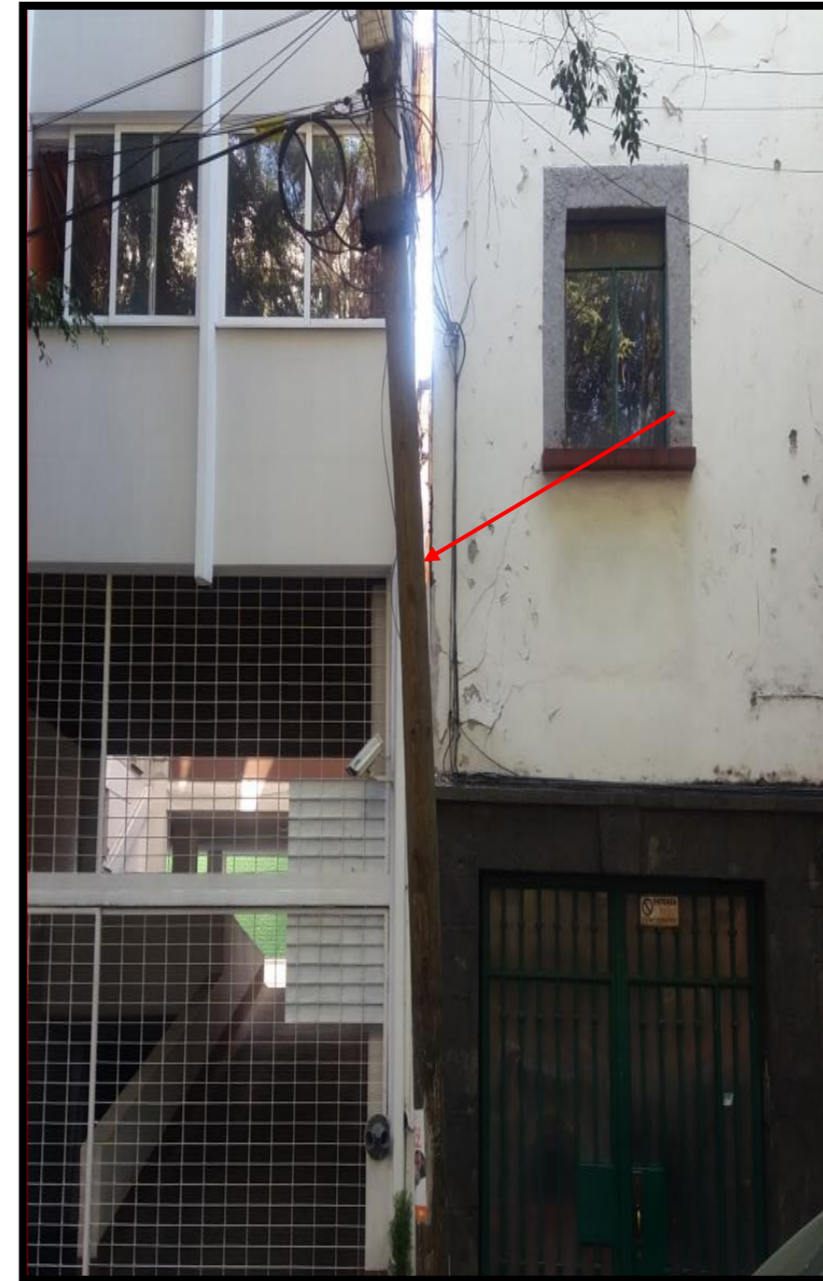
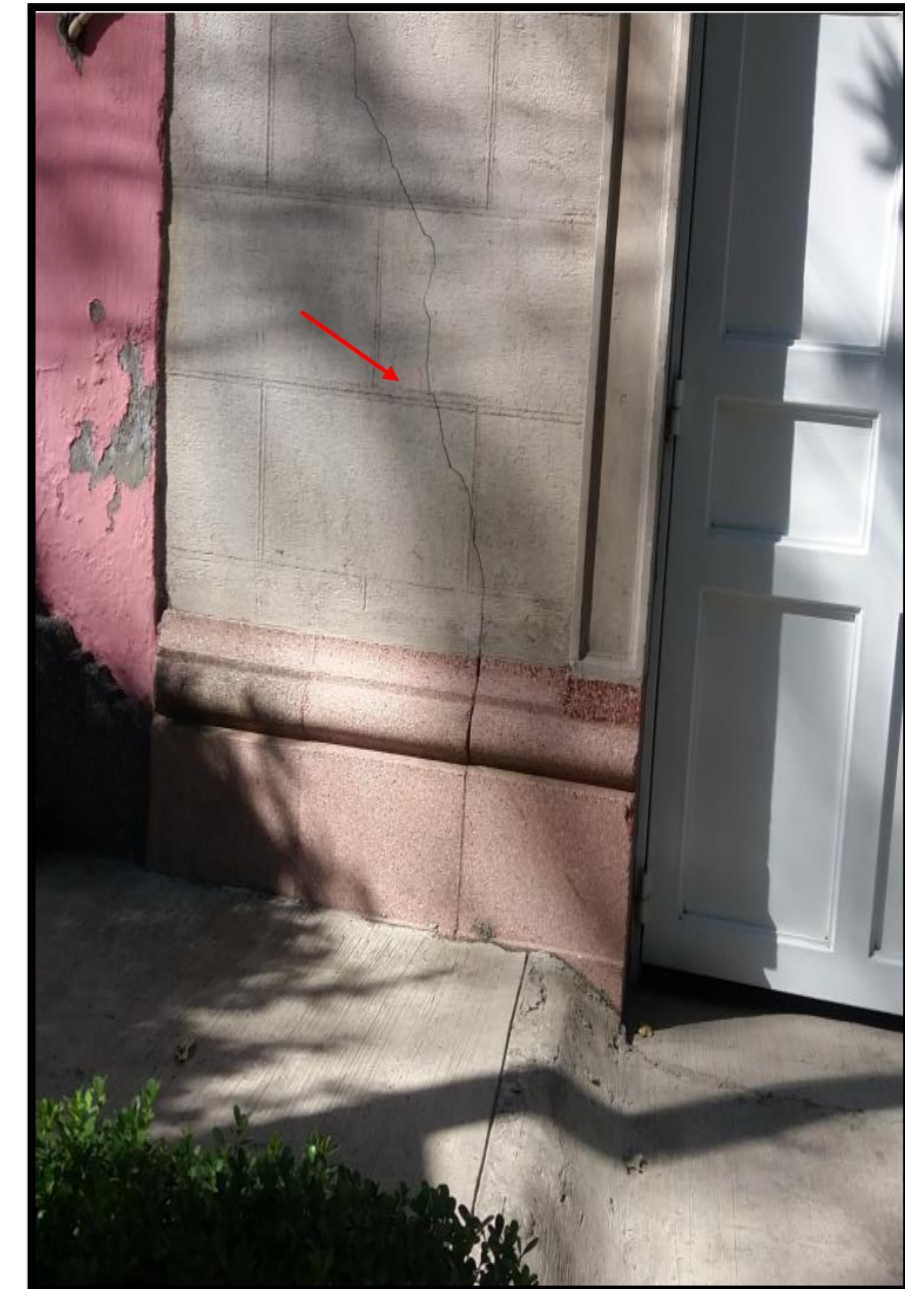
UTM	Geográficas
Coordenadas	14Q 482125.7812	19 ° 24 ' 49.2 "
	2146635.347	-99 ° 10 ' 12.88 "
Ubicación	Calle Amsterdam, Hipódromo	
Observaciones	Abertura entre los edificios

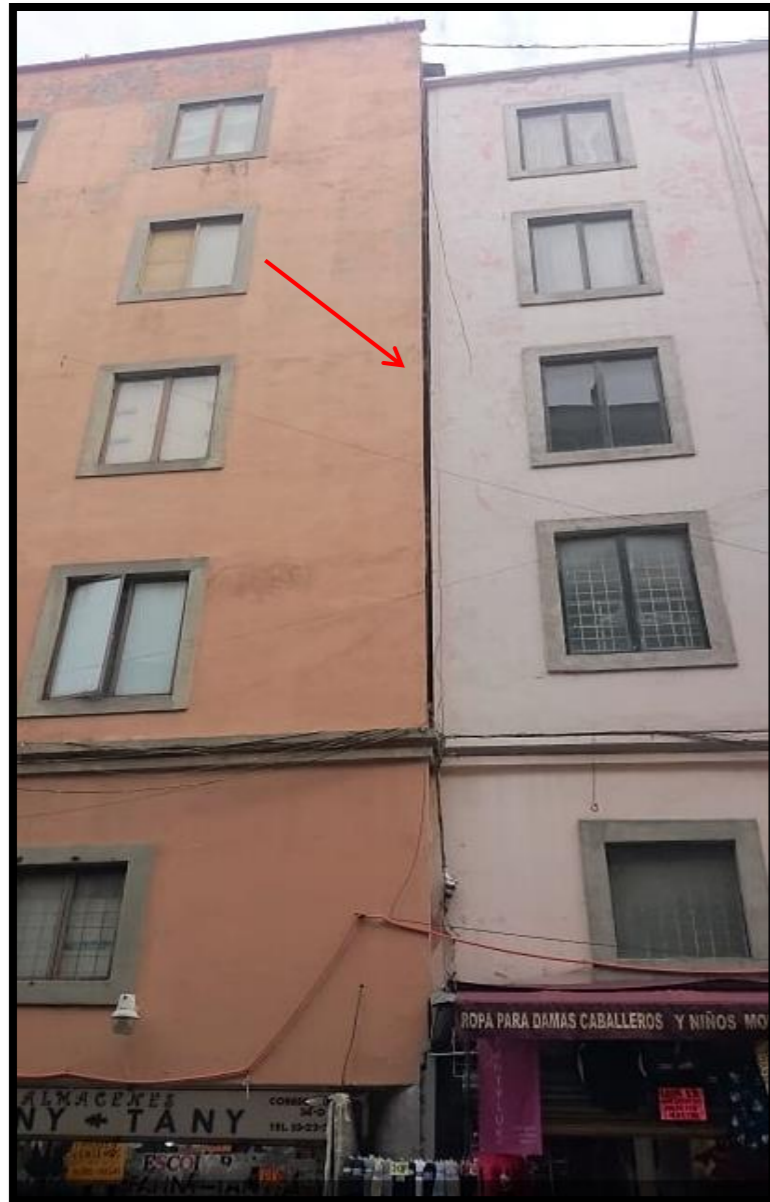
Ubicación Delegación Cuauhtémoc, colonia Centro.
 Observación Agrietamiento entre límites de construcciones.

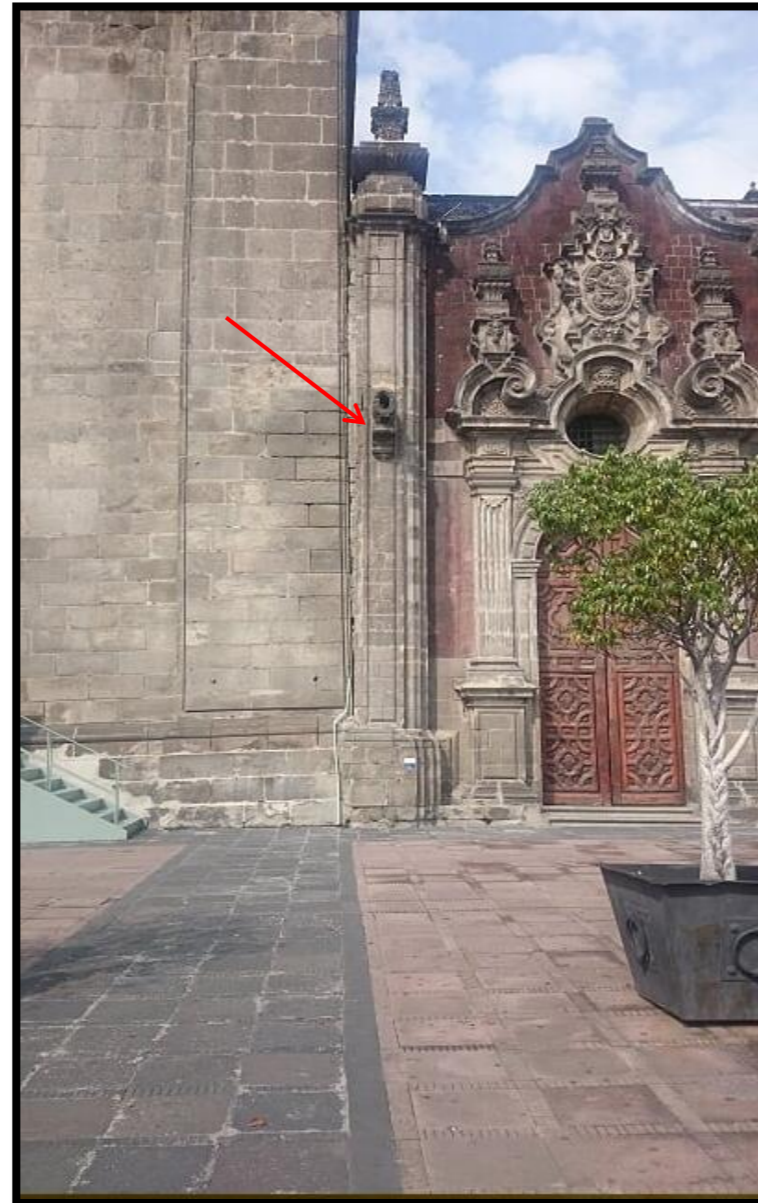
Ubicación Delegación Cuauhtémoc, colonia Centro.
 Observación Agrietamiento de los laterales de la Catedral Metropolitana.

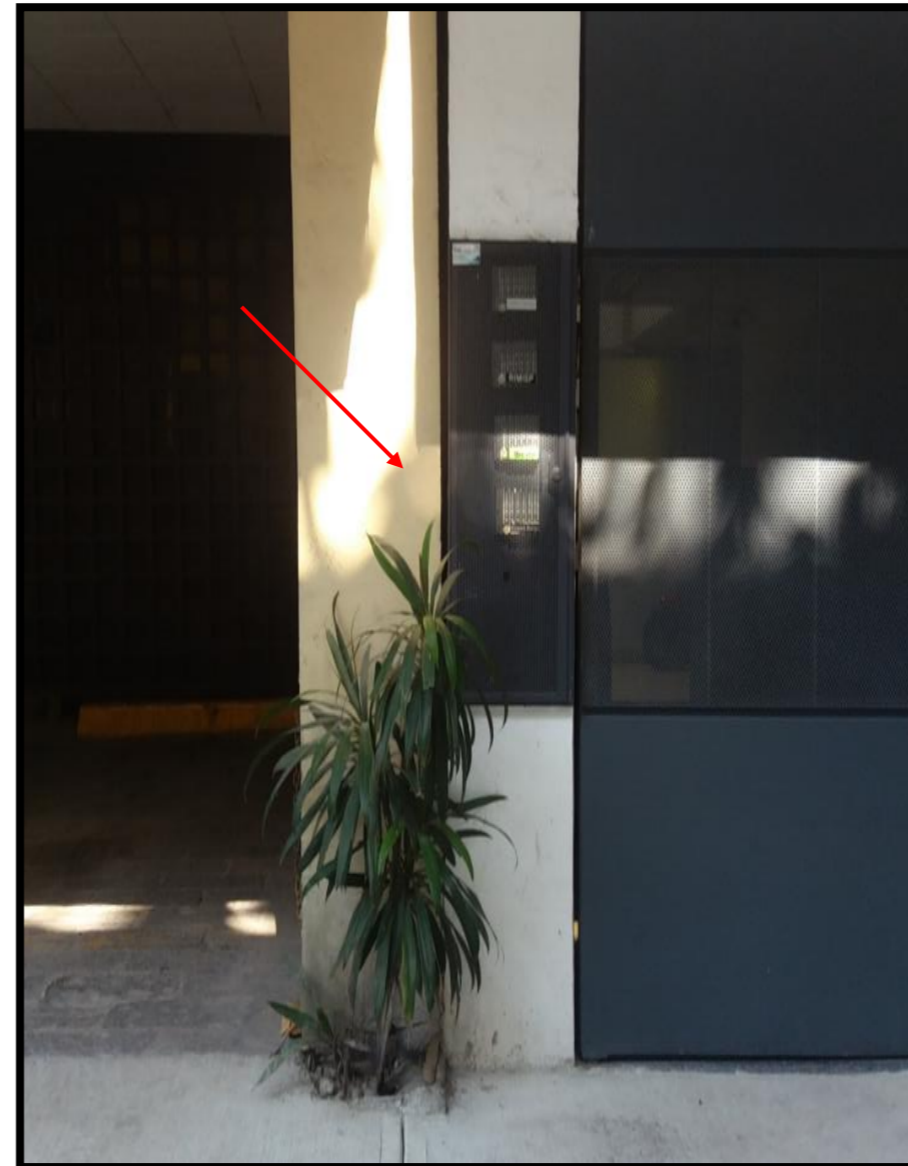
UTM Geográficas
 14Q 482027.7661 19 ° 24 ' 29.34 "
 2146024.998 -99 ° 10 ' 16.22 "
 Ubicación Calle Culiacán-, Hipódromo
 Observaciones Las construcciones se unen en la parte superior provocando una separación en la parte inferior
