CAUSAS Y CONSECUENCIAS DE LA SUBSIDENCIA EN EL CUADRANTE UNO DE LA ZONA CERO, AMPLIADO A LA ZONA CENTRO DE LA CIUDAD DE MÉXICO

La subsidencia de la cuenca del valle de México, es un fenómeno multifactorial, que se manifiesta como deformación del terreno y daños a la infraestructura superficial y subterránea

ESIA-TICOMAN IPN

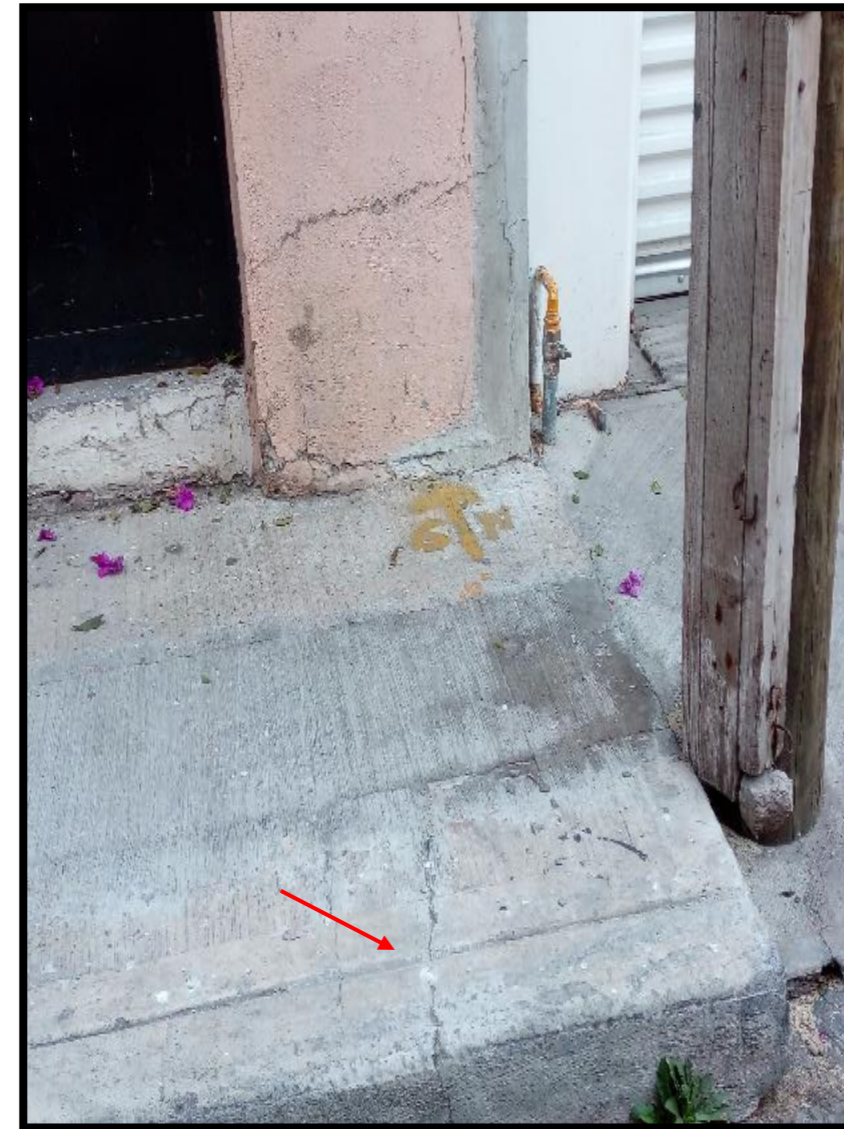
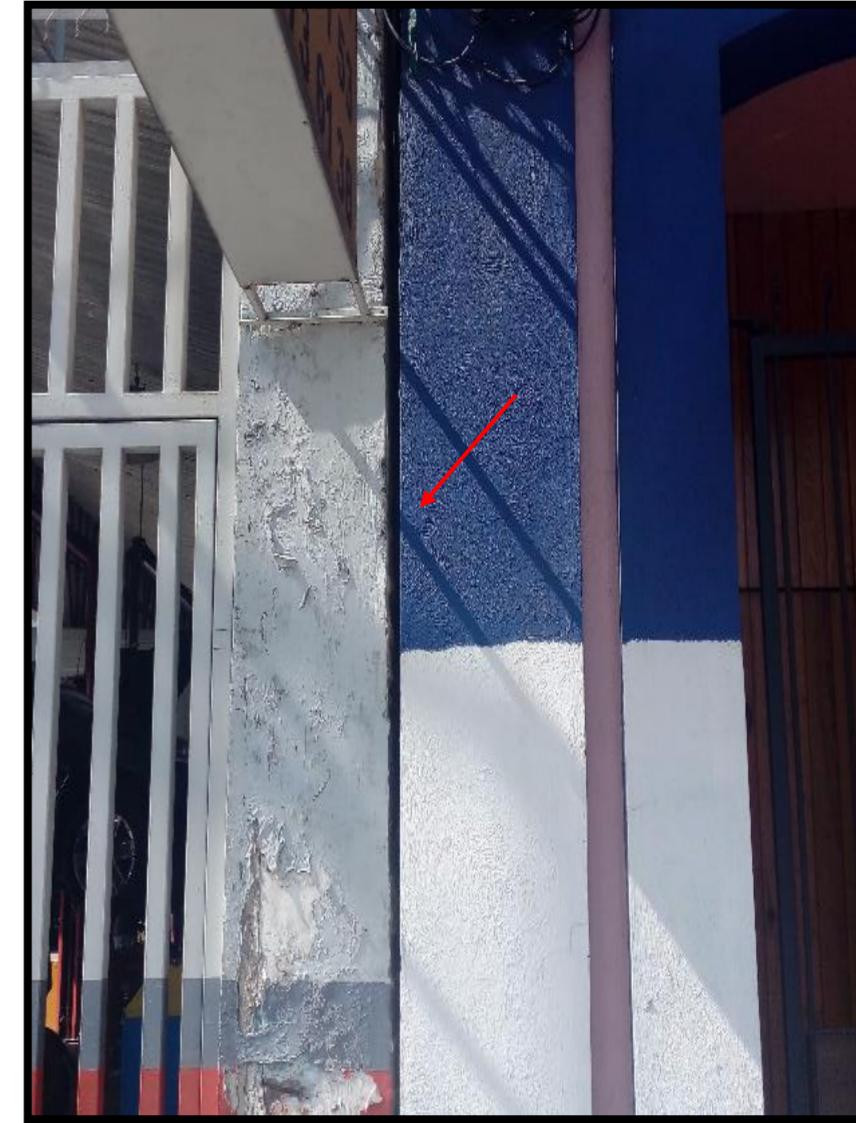
UTM Geográficas
 Coordenadas 14Q 482310.7436 19 ° 24 ' 41.5 "
 2146398.487 -99 ° 10 ' 6.53 "
 Ubicación Av. México, Hipódromo
 Observaciones El edificio izquierdo se inclina hacia el derecho provocando una abertura mayor en la parte baja entre ambos.

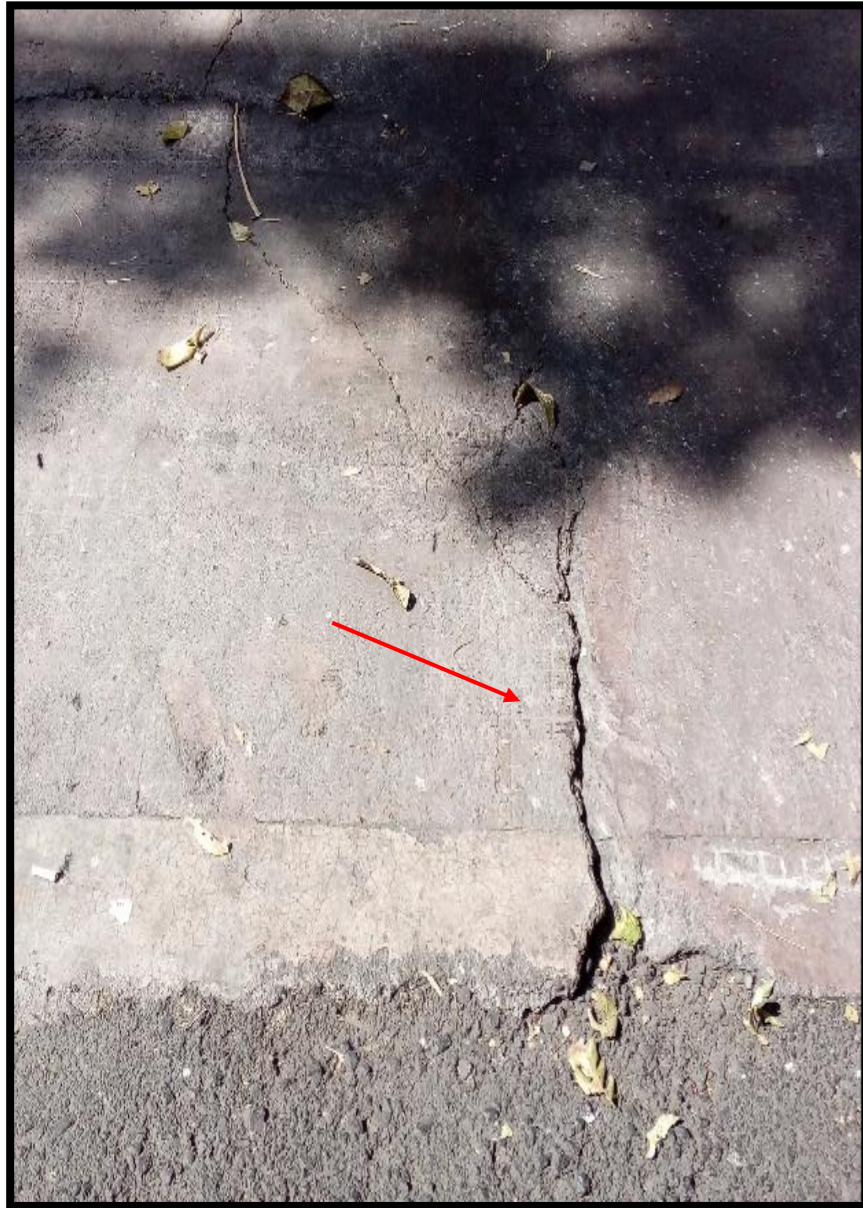
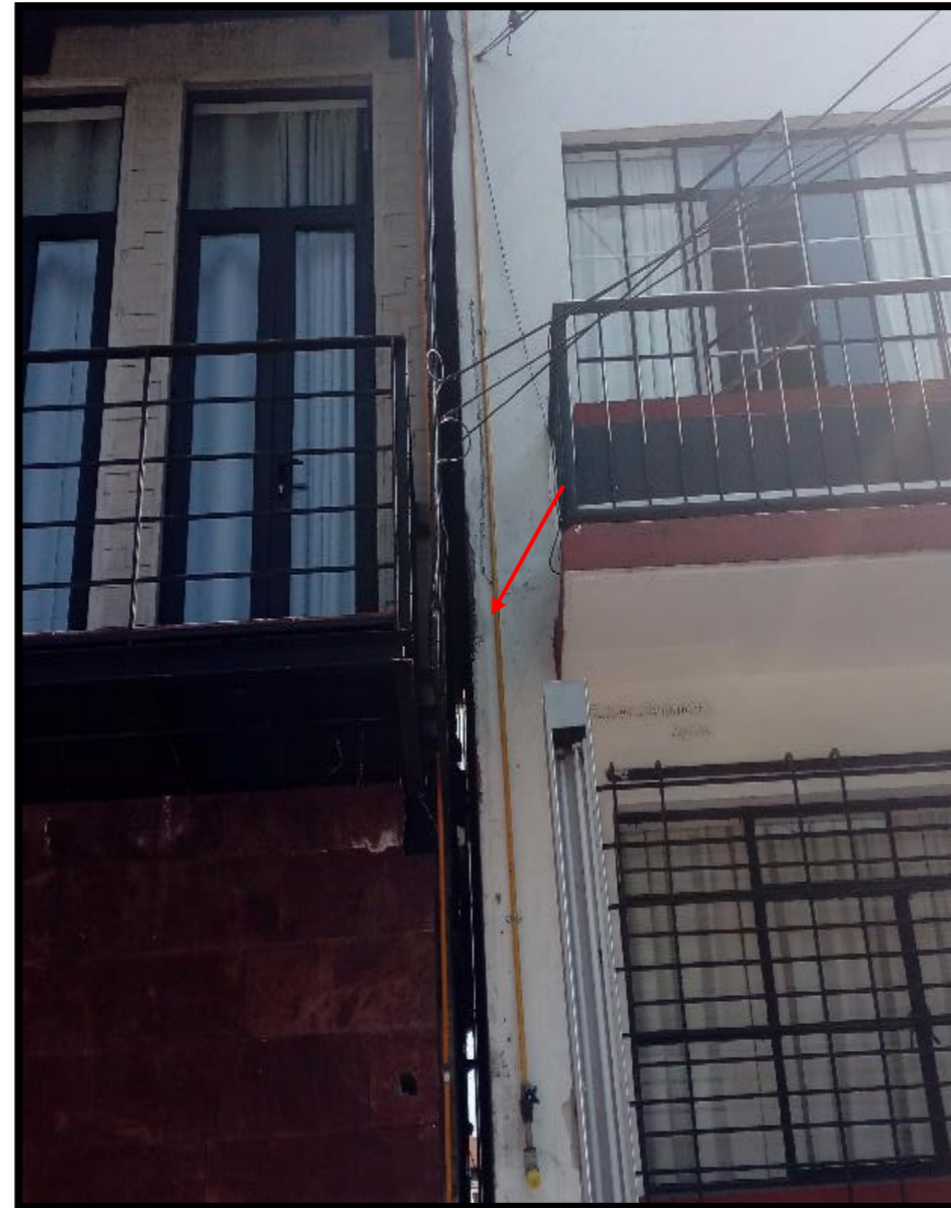
UTM
 Geográficas
 Coordenadas 14Q 481658.2878 19 ° 24 ' 12.11 "
 2145495.761 -99 ° 10 ' 28.87 "
 Ubicación Calle prosperidad, Escandón
 Observaciones Fractura desde el asfalto hasta la banqueta

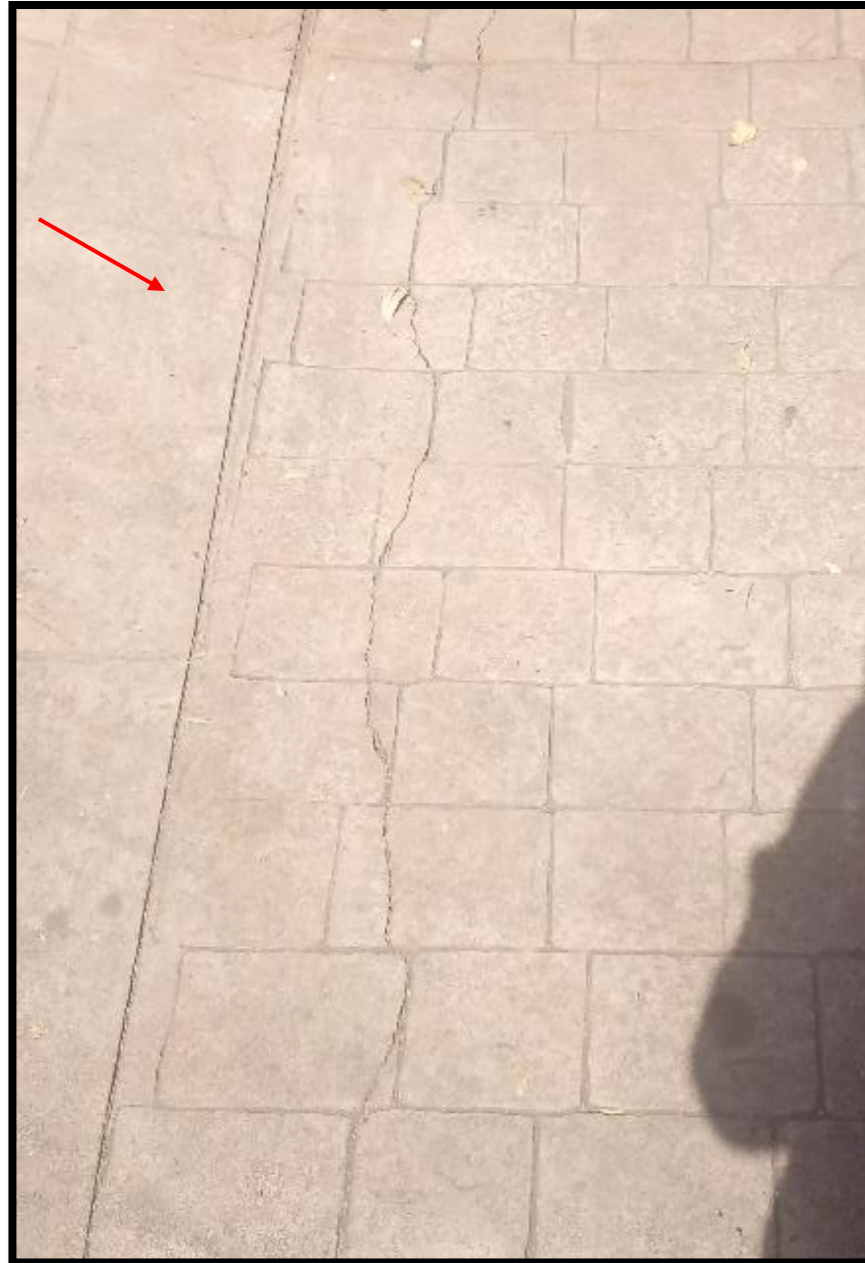
Coordenadas UTM Geográficas
 14Q 480736.6987 19 ° 24 ' 14.05 "
 2145556.349 -99 ° 11 ' 0.47 "
 Ubicación Calle Observatorio Ote. Escandón
 Observaciones Fractura en la banqueta

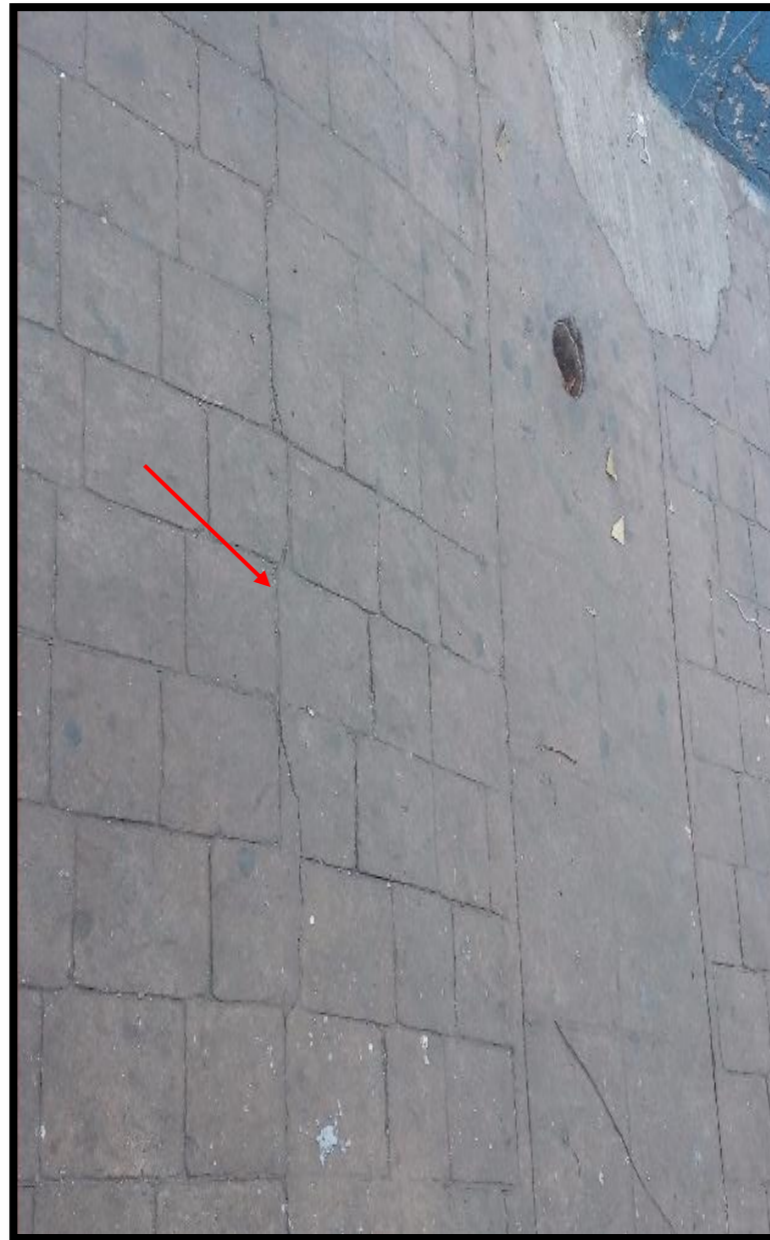
Coordenadas UTM Geográficas
 14Q 481119.6981 19 ° 24 ' 6.45 "
 2145322.341 -99 ° 10 ' 47.33 "
 Ubicación Calle José María Vigil, Escandón
 Observaciones Fracturas en la banqueta

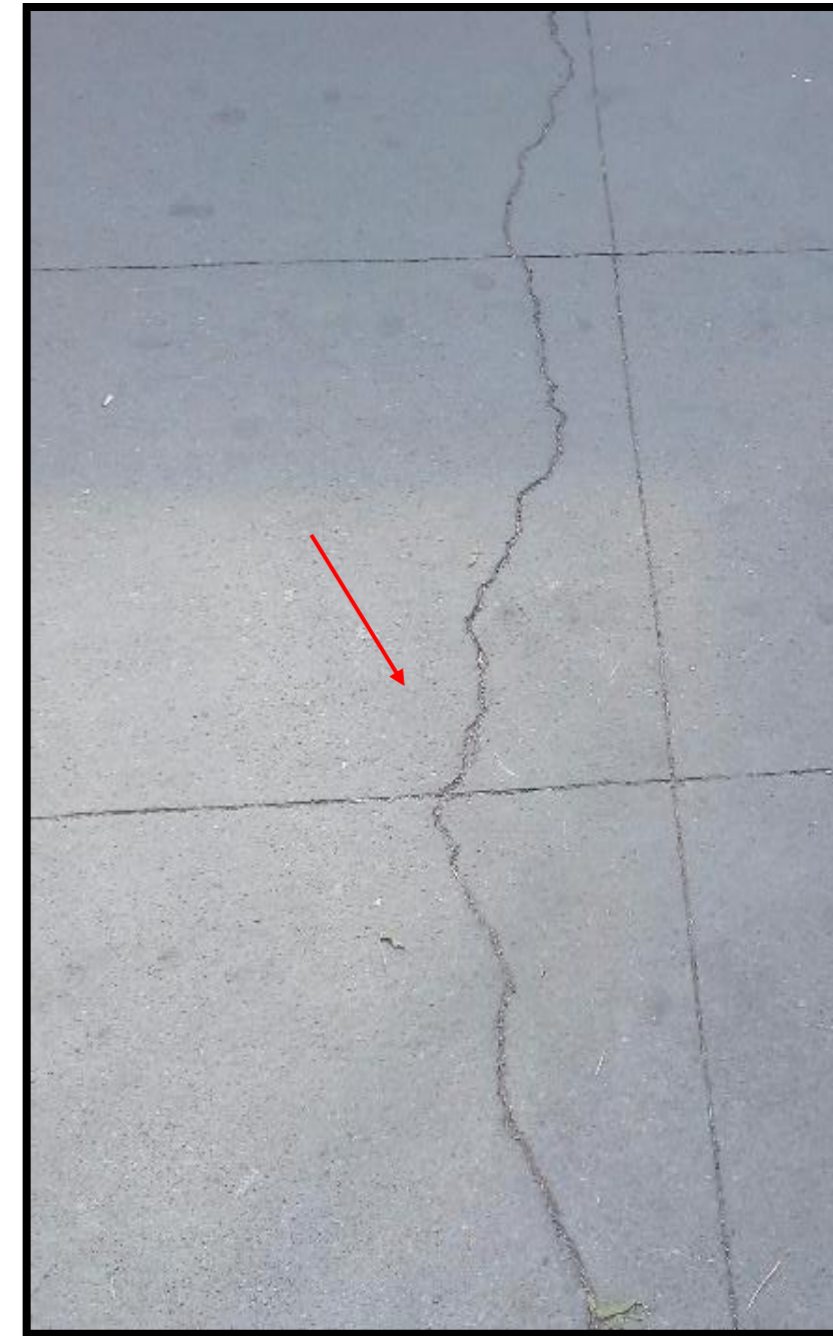
Coordenadas UTM Geográficas
 14Q 481619.1971 19 ° 27 ' 9.2 "
 2150939.115 -99 ° 10 ' 30.4 "
 Ubicación Calle México Tacuba, Popotla
 Observaciones Fractura en la banqueta

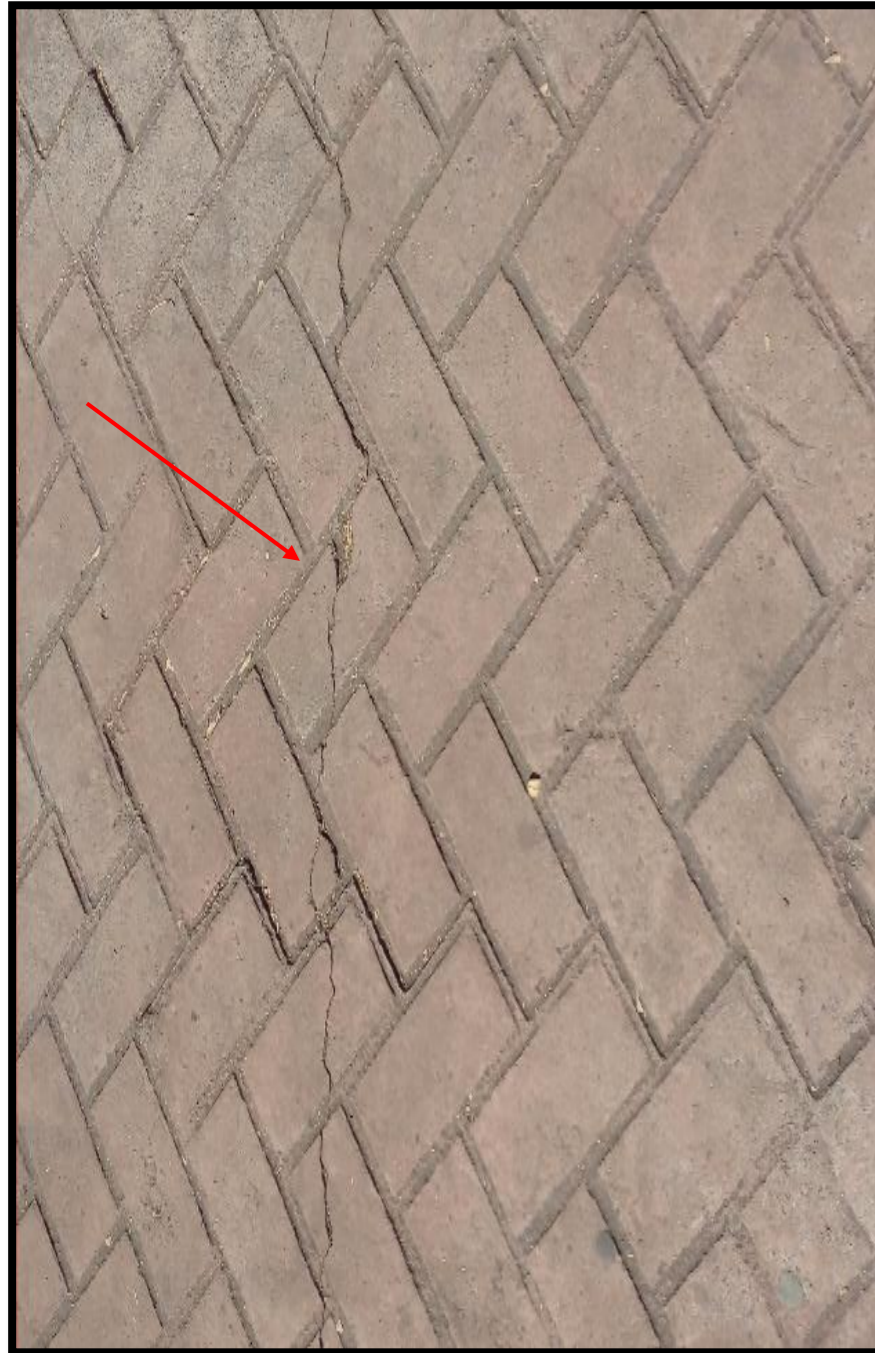
Coordenadas UTM 14Q 481788.2271 2150567.325 Geográficas 19 ° 26 ' 57.11 " -99 ° 10 ' 24.59 "

Observaciones Fractura en la banqueta

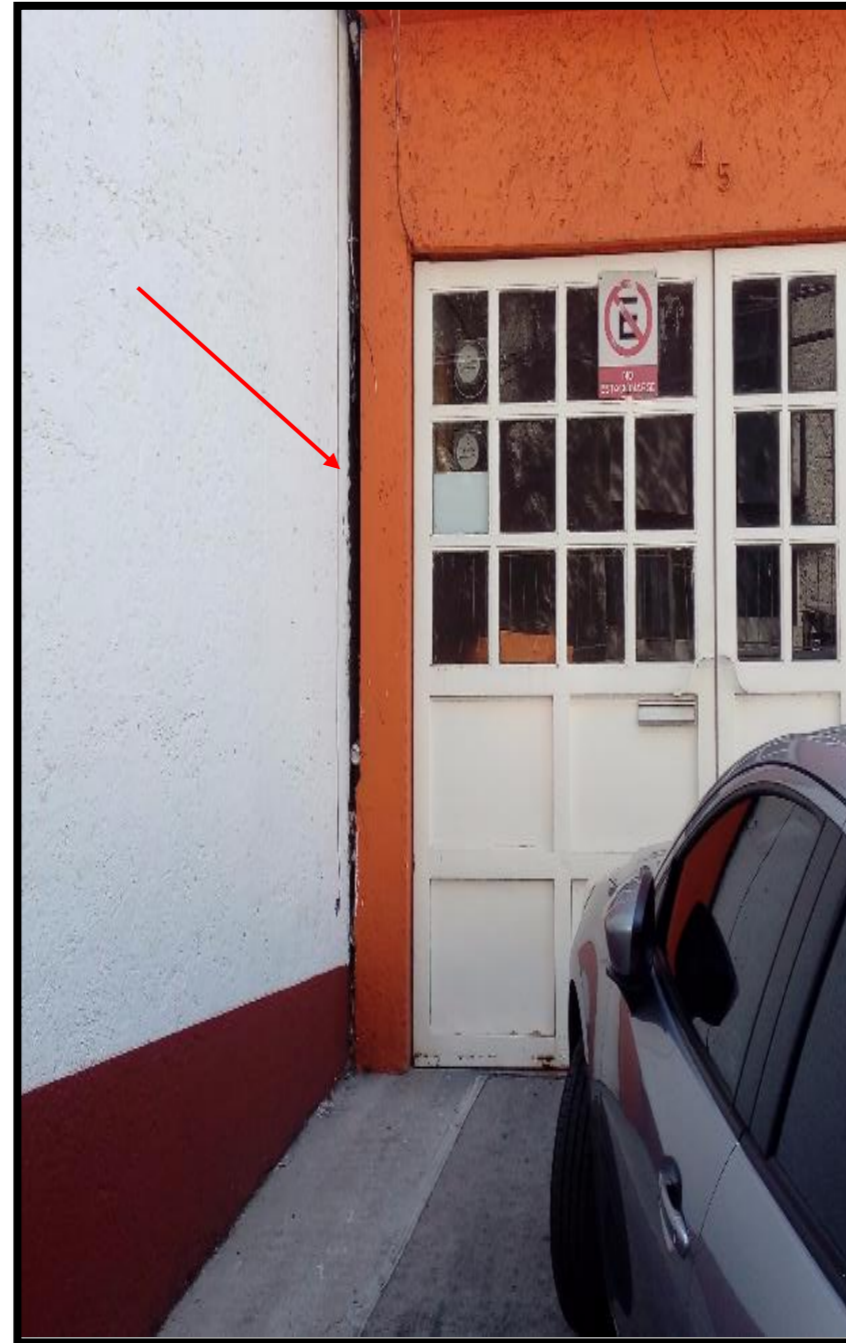
Ubicación Calle Felipe Carrillo Puerto, Popotla

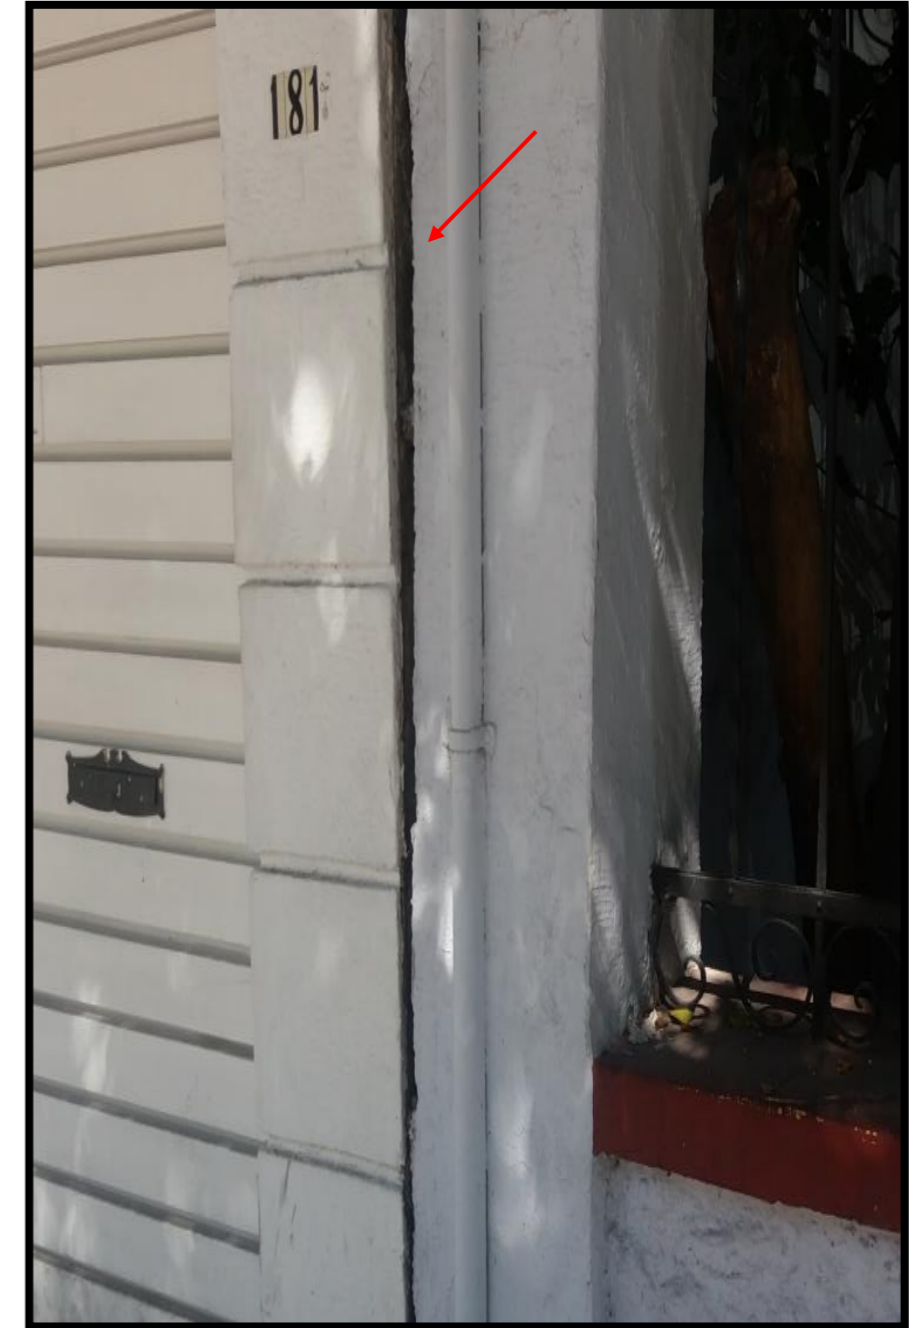
Ubicación Calle Cañitas, Popotla

Observaciones Separación entre las casas

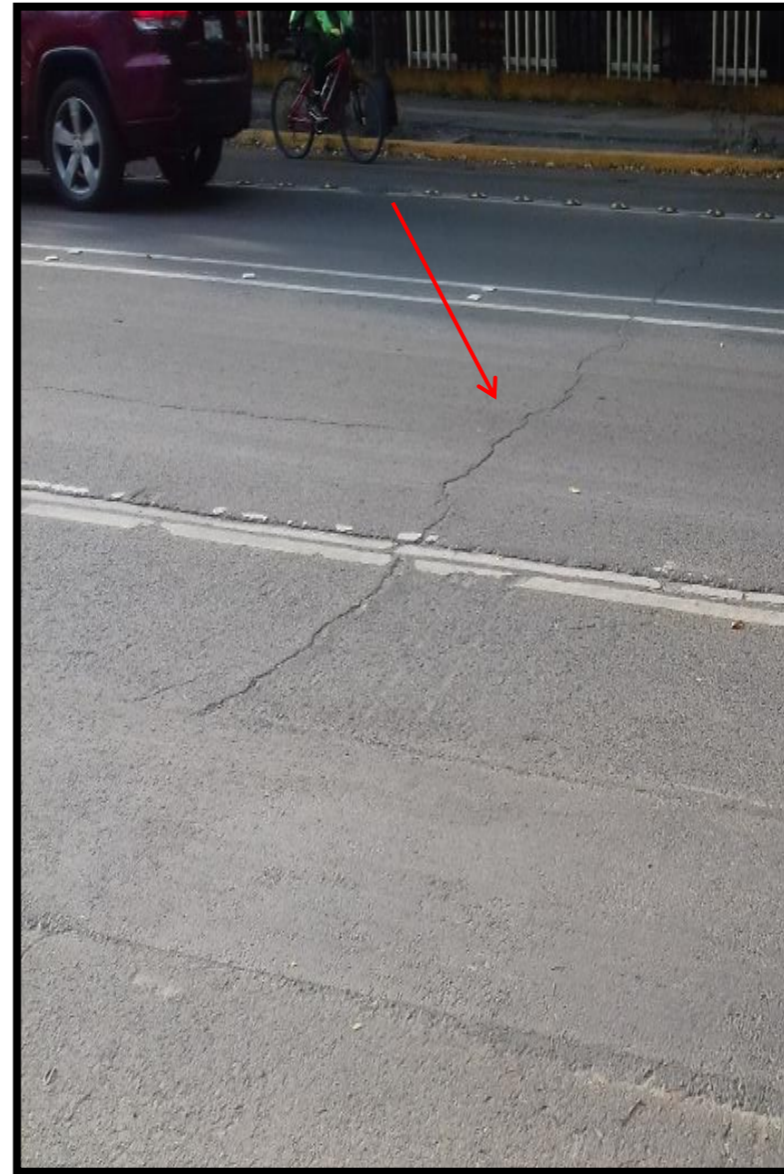
UTM	Geográficas
Coordenadas	14Q 482168.8759 2145973.526	19 ° 24 ' 27.67 " -99 ° 10 ' 11.38 "
Ubicación	Calle Aguascalientes, Hipódromo	
Observaciones	Fractura en la baqueta

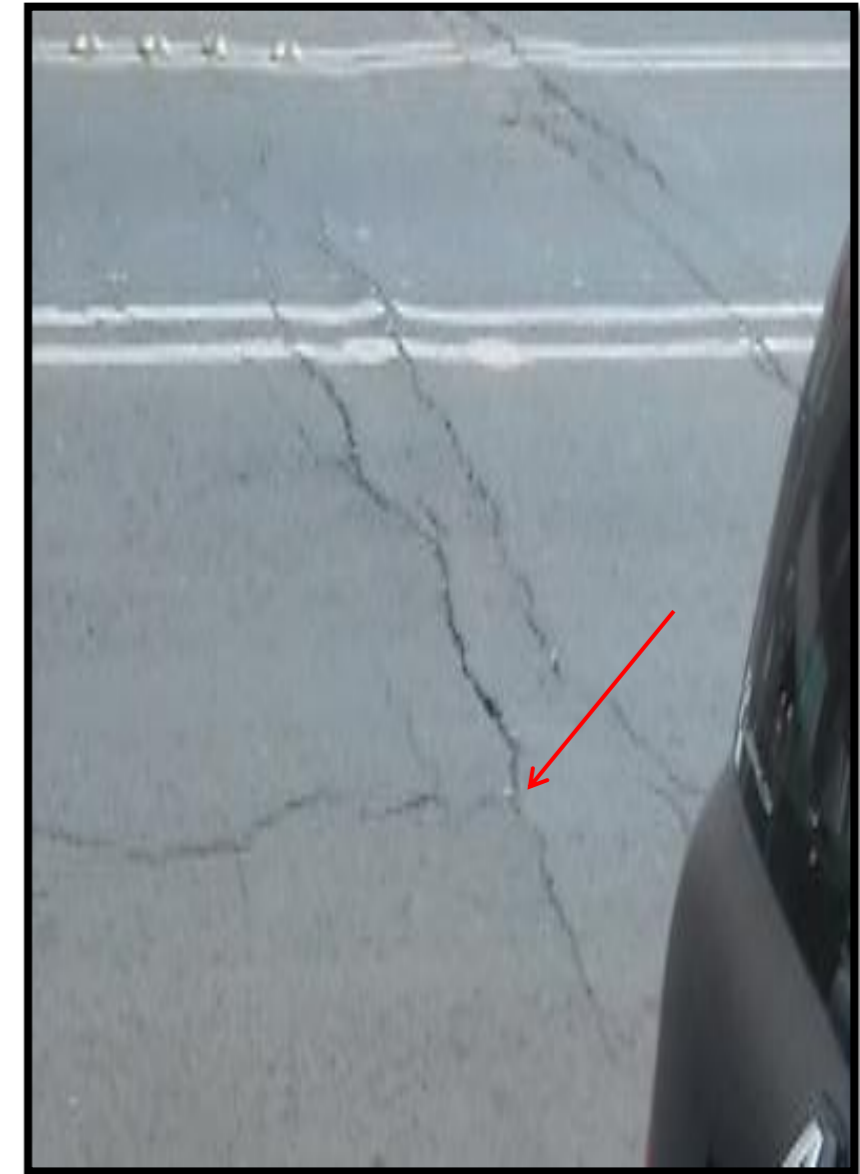
Coordenada	UTM	Geográfica
	2149733.808 481105.3481	19°26'29.97"N 99°10'47.98"O
Ubicación	Delegación Miguel Hidalgo, Colonia Anáhuac.	
Observación	Grieta en el terreno.

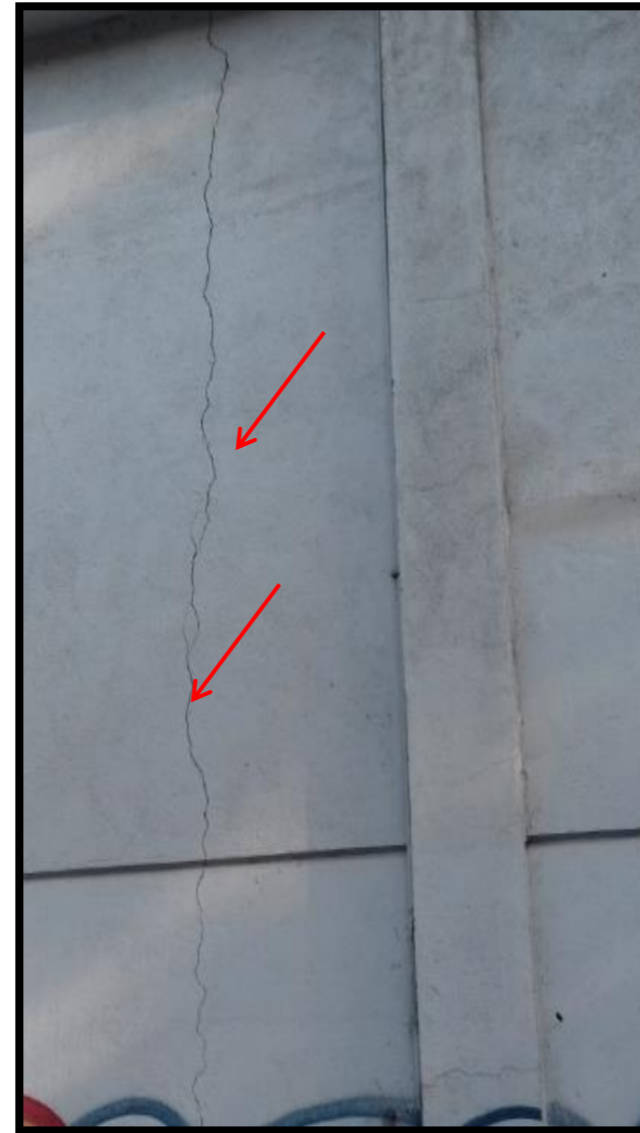
Ubicación Delegación Miguel Hidalgo,
 Colonia Anáhuac.

Observación Grieta en el terreno, la cual ya
 ha afectado una estructura.

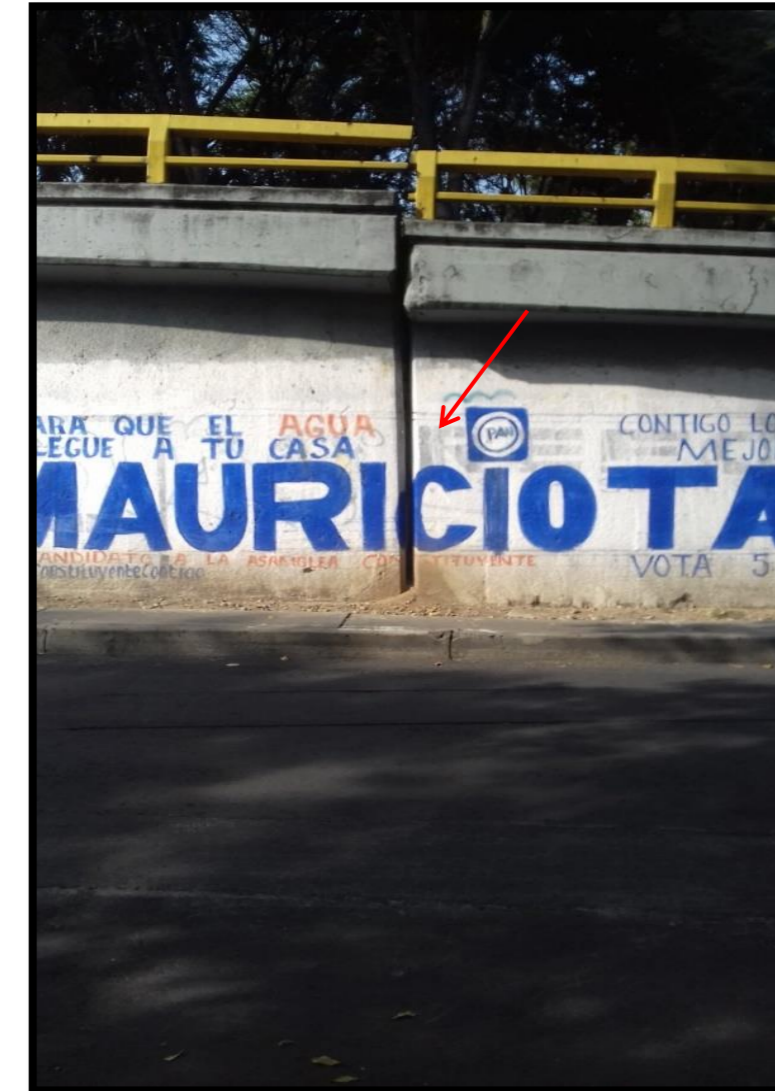
Ubicación Delegación Miguel Hidalgo,
 Colonia Anáhuac.

Observación Grieta en el terreno.

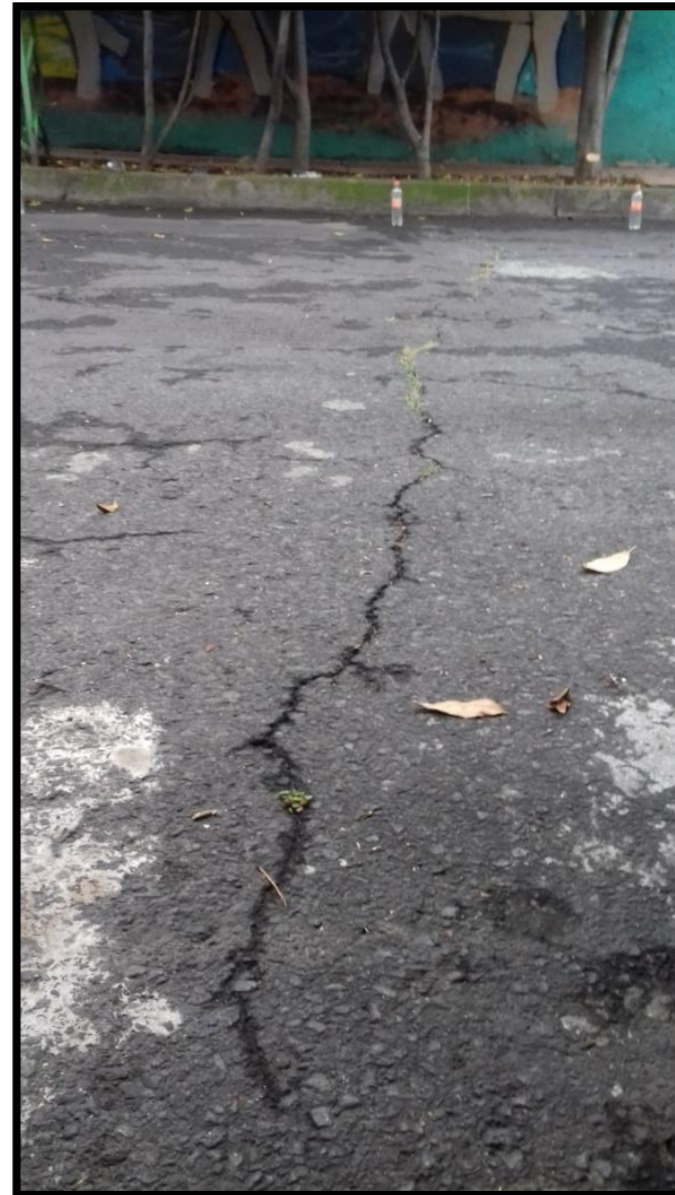
Ubicación Delegación Miguel Hidalgo, Colonia Anáhuac.

Observación Grieta en el terreno.

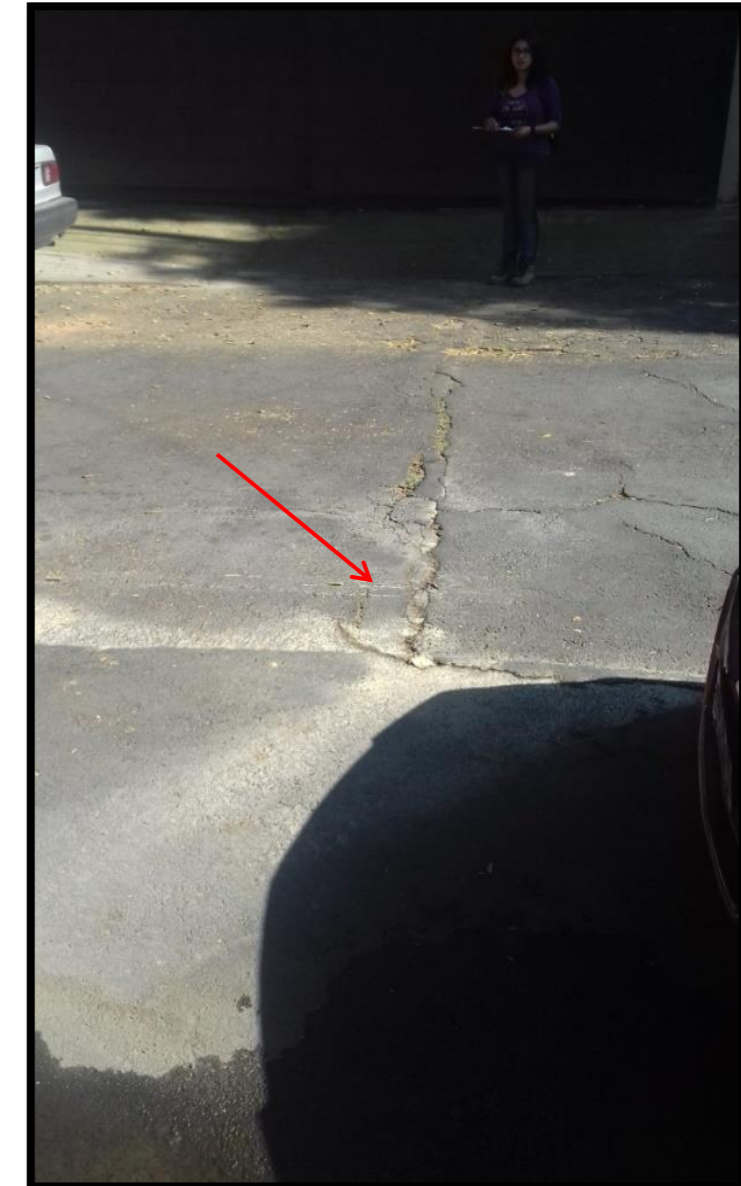
Ubicación Delegación Miguel Hidalgo, Colonia Anáhuac.

Observación Grieta en el terreno.

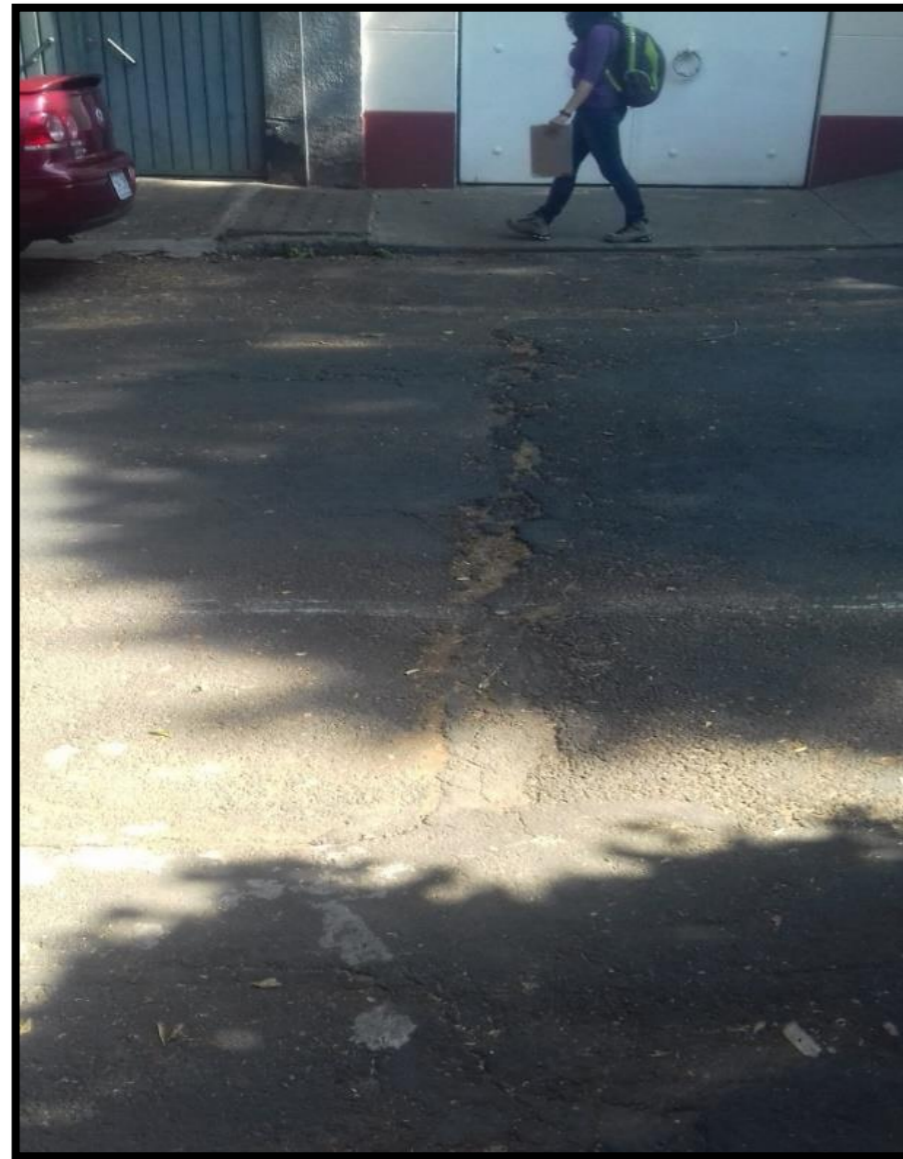
Coordenada	UTM	Geográfica
	2149166.047	19°26'11.52"N
	481739.8665	99°10'26.20"O

Ubicación Delegación Miguel Hidalgo, colonia Verónica Anzures
 Observación Grieta sobre el terreno.

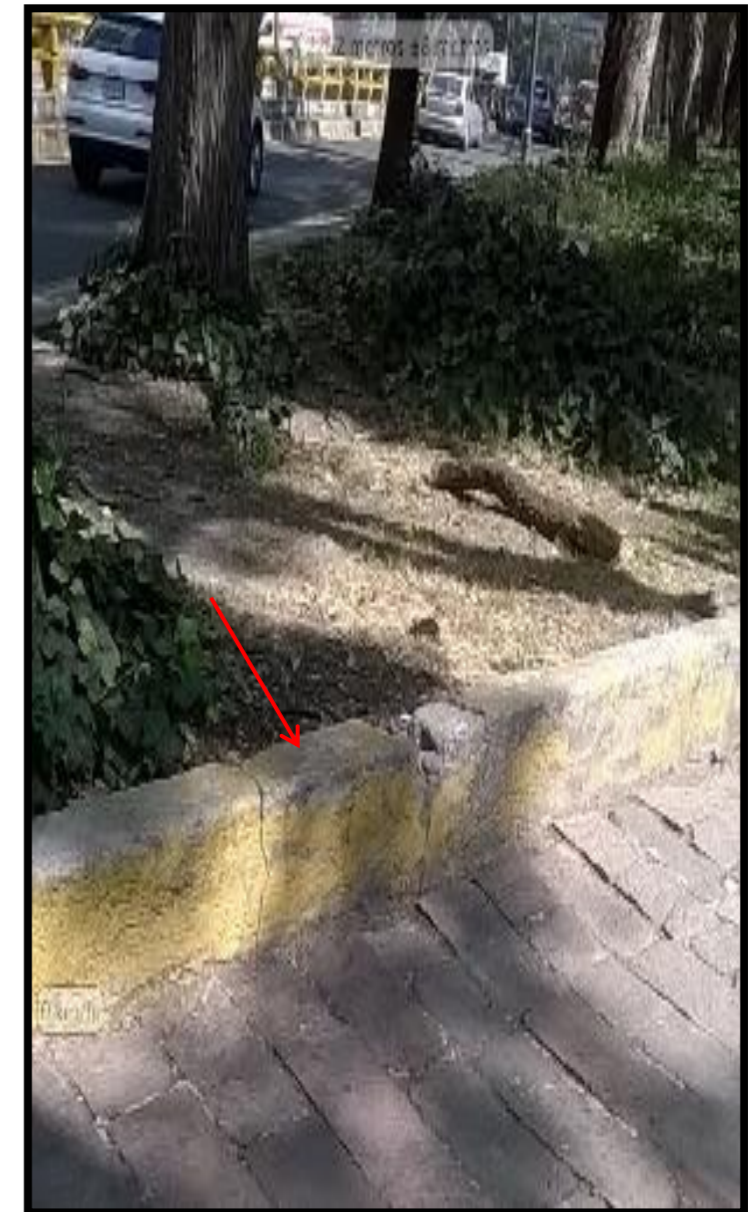
Ubicación Calzada Chivatito, 1ra Secc. del Bosque de Chapultepec.

Observación Fractura separando la estructura.

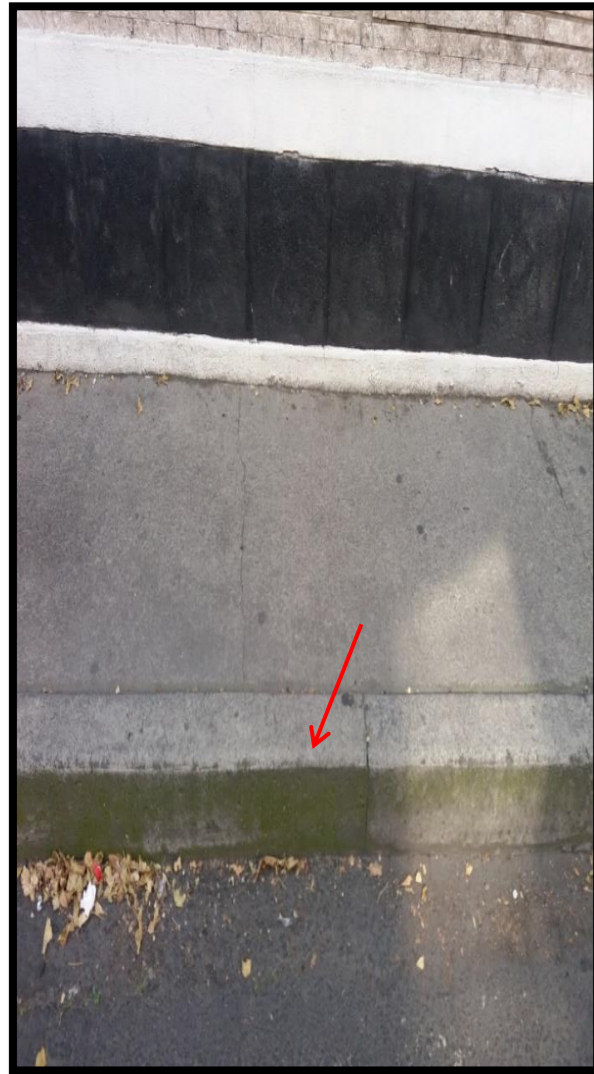
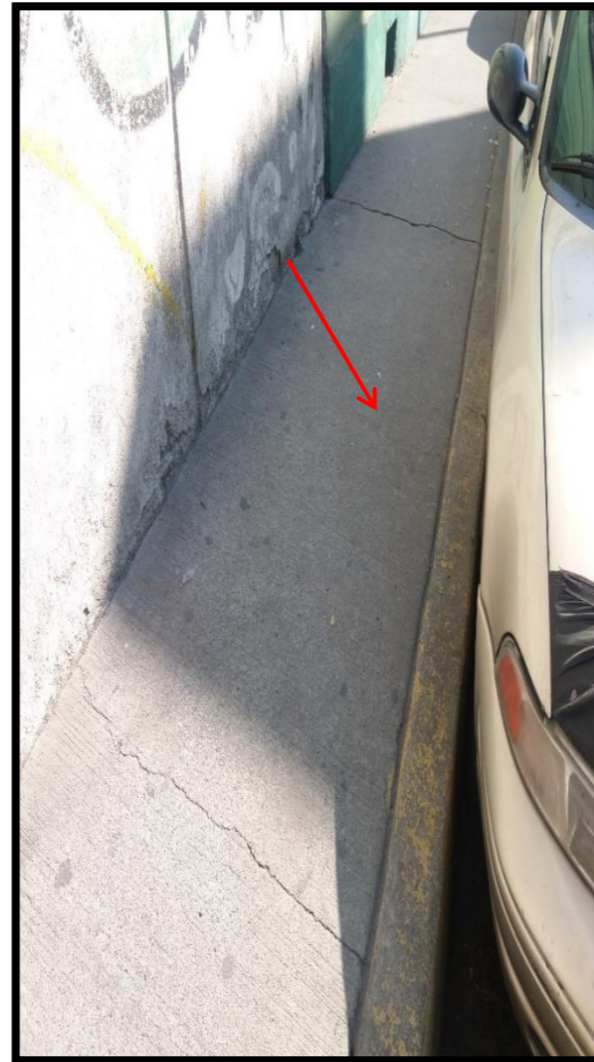
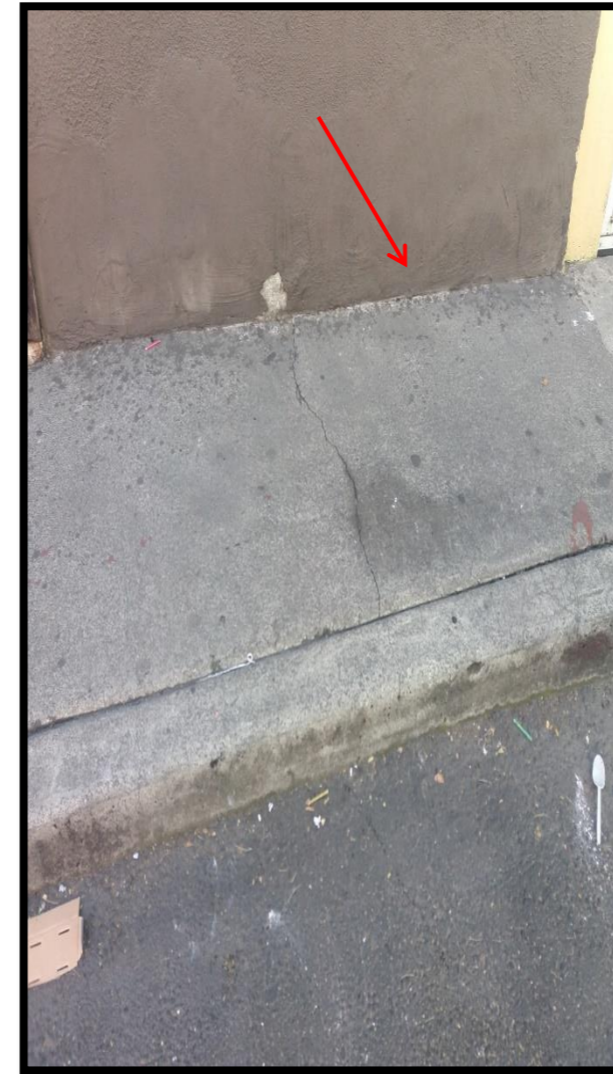
Ubicación Calzada Chivatito, 1ra Secc. del Bosque de Chapultepec

Observación Agrietamiento en la guarnición.

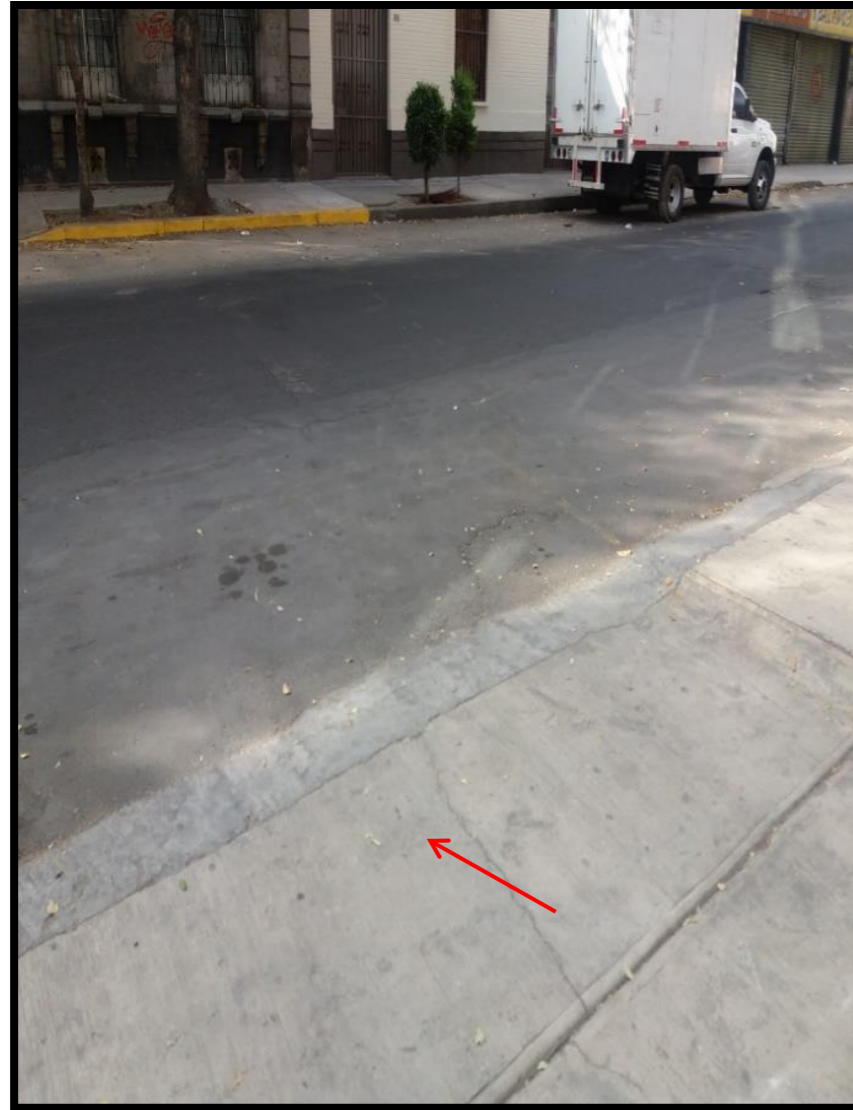
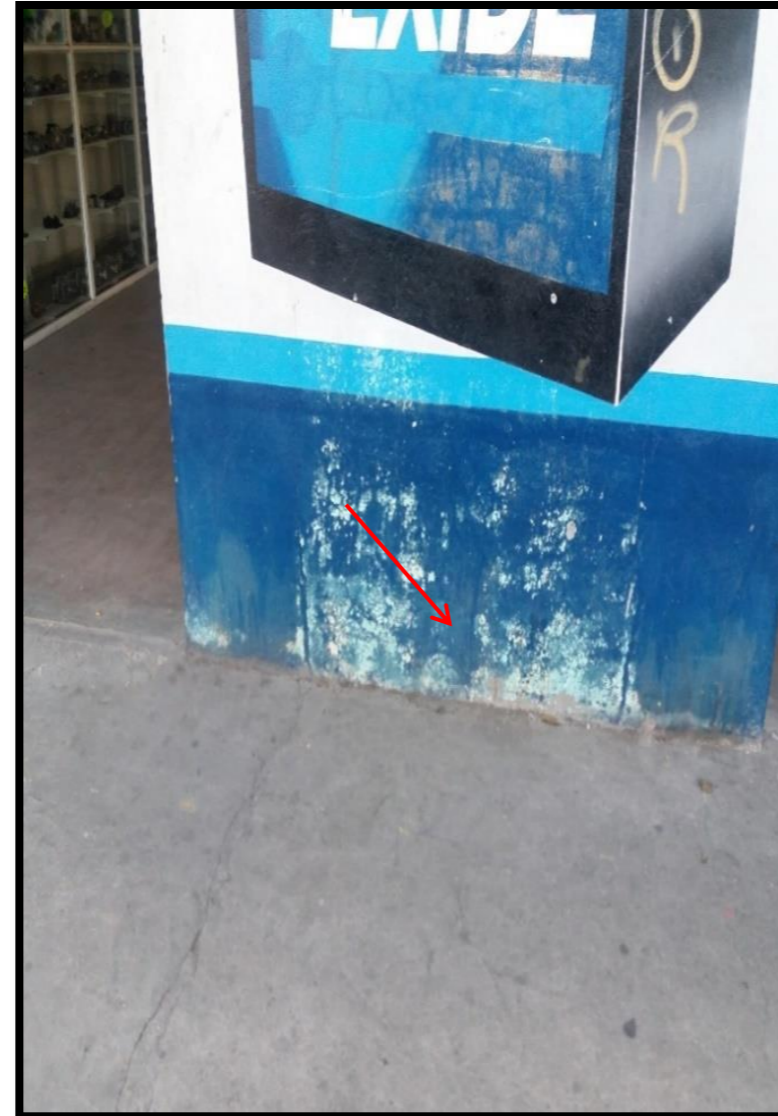
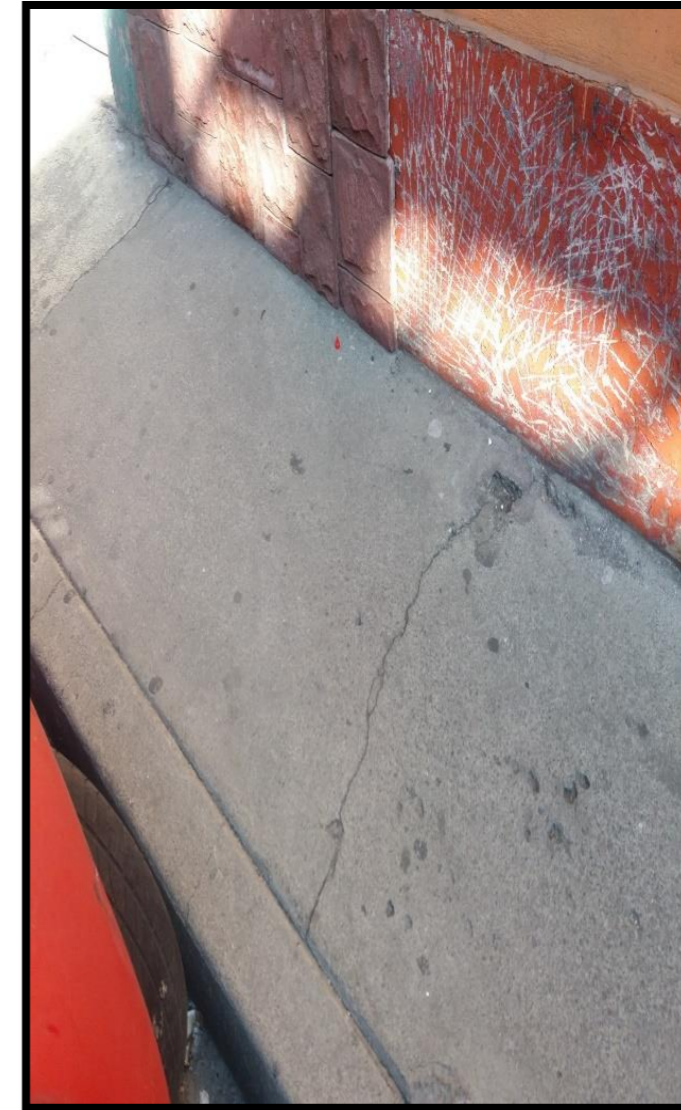
Ubicación Calle Arquímedes 7, Polanco Chapultepec
 Observación Grieta que daña la estructura.
