CAUSAS Y CONSECUENCIAS DE LA SUBSIDENCIA EN EL CUADRANTE UNO DE LA ZONA CERO, AMPLIADO A LA ZONA CENTRO DE LA CIUDAD DE MÉXICO

La subsidencia de la cuenca del valle de México, es un fenómeno multifactorial, que se manifiesta como deformación del terreno y daños a la infraestructura superficial y subterránea

ESIA-TICOMAN IPN

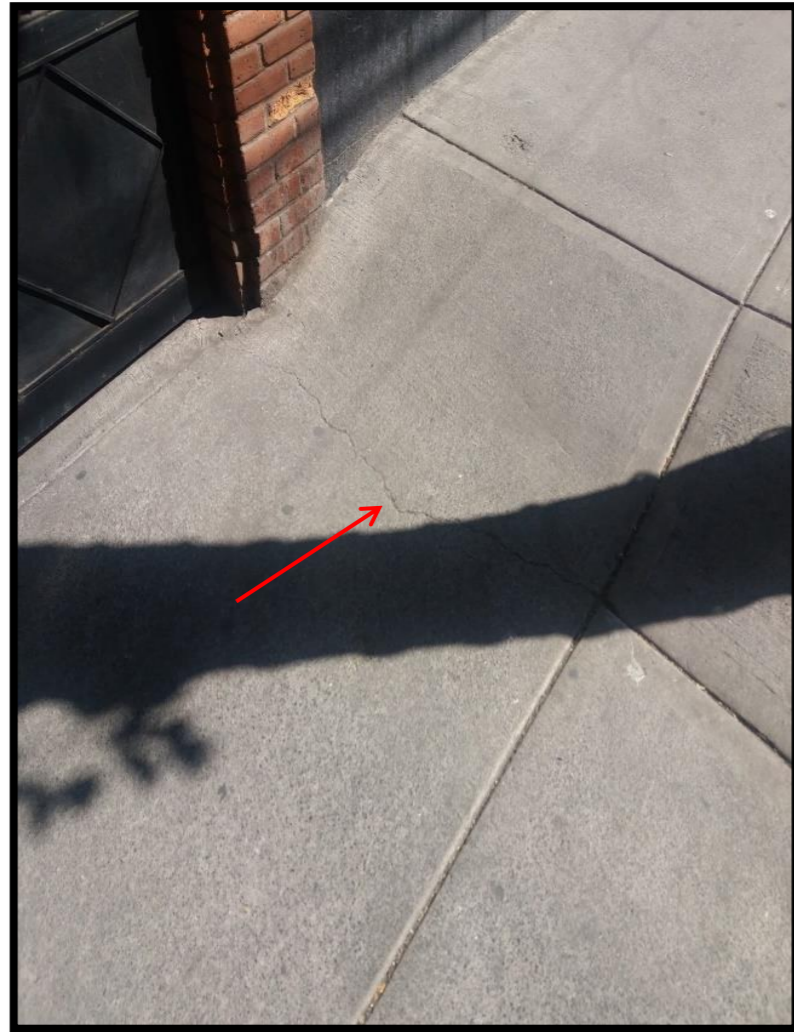
Ubicación Delegación Cuauhtémoc,
 Colonia Santa María la Ribera,
 2da Cerrada de la 7 Nogal.

Observación Agrietamiento en banquetta y
 continua en la casa.

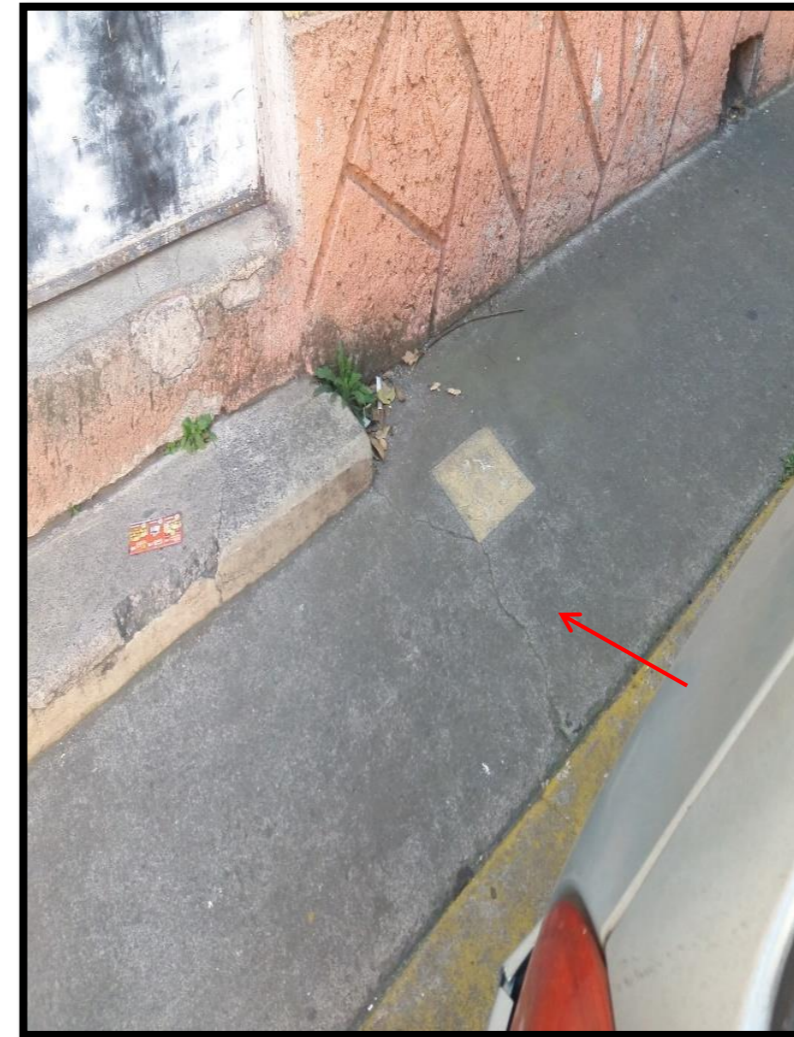
Ubicación Delegación Cuauhtémoc, colonia Santa María la Ribera, Salvador Díaz Mirón.

Observación Grieta en calle, banquetta y afecta la columna entre las puertas.

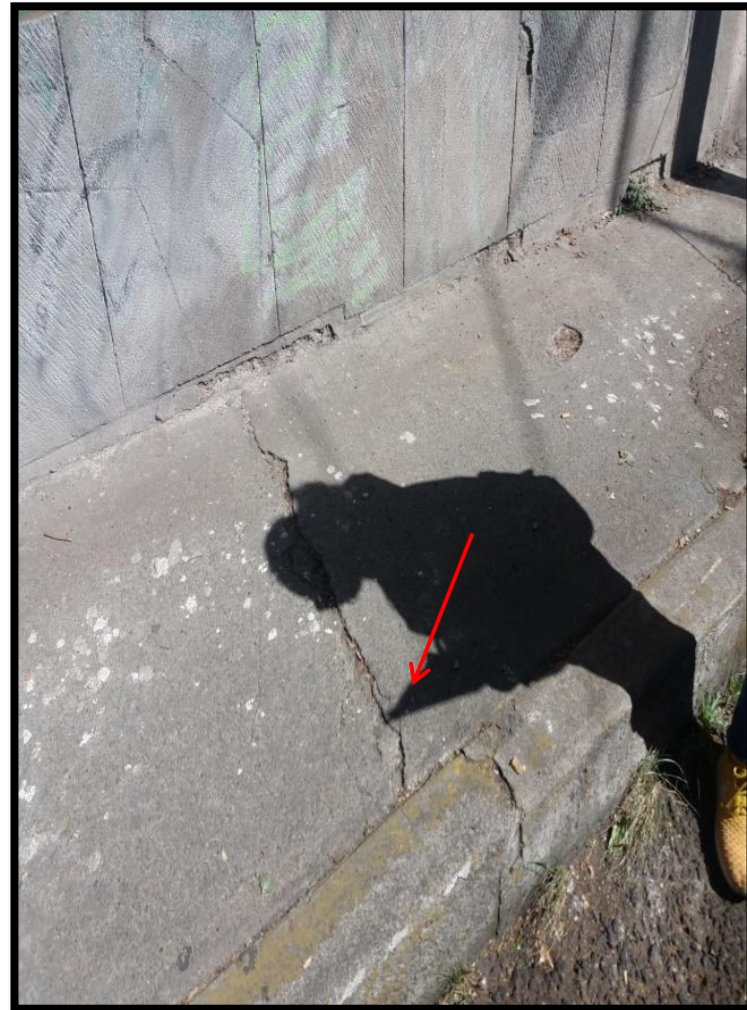
Ubicación Delegación Cuauhtémoc, colonia Santa María la Ribera, 2da Cerrada de la 5 Nogal.

Observación Grieta afecta banquetta y corta el escalón y esquina de la entrada

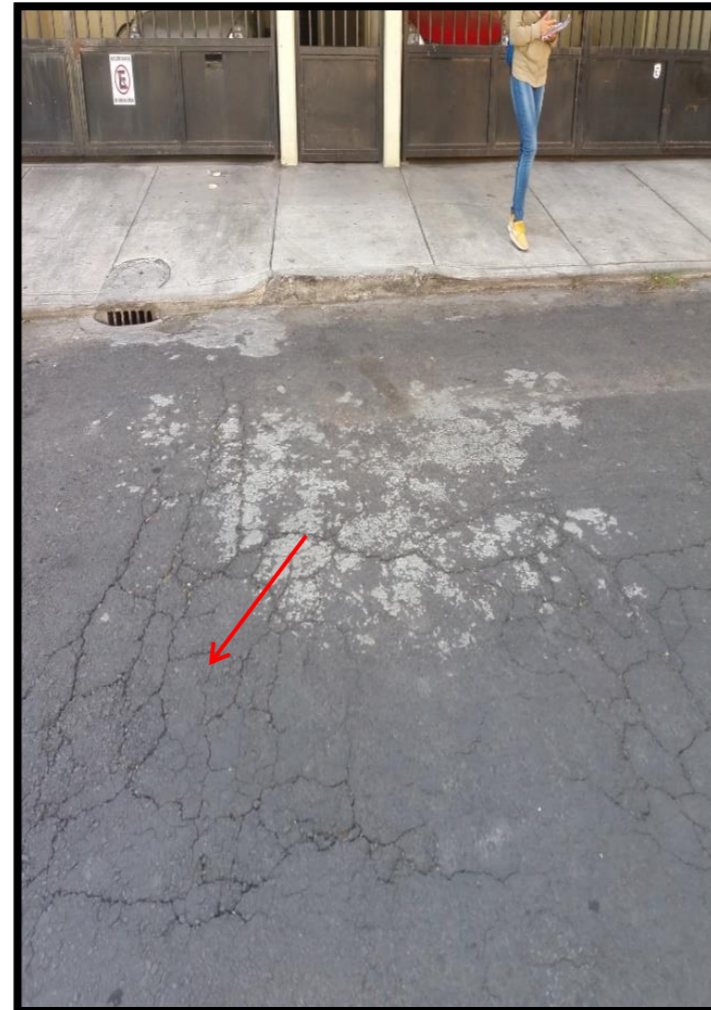
Ubicación Delegación Cuauhtémoc,
Santa María la Ribera, 1ra
Cerrada de la 5 Nogal.

Observación Grieta atraviesa calle y corta muro.

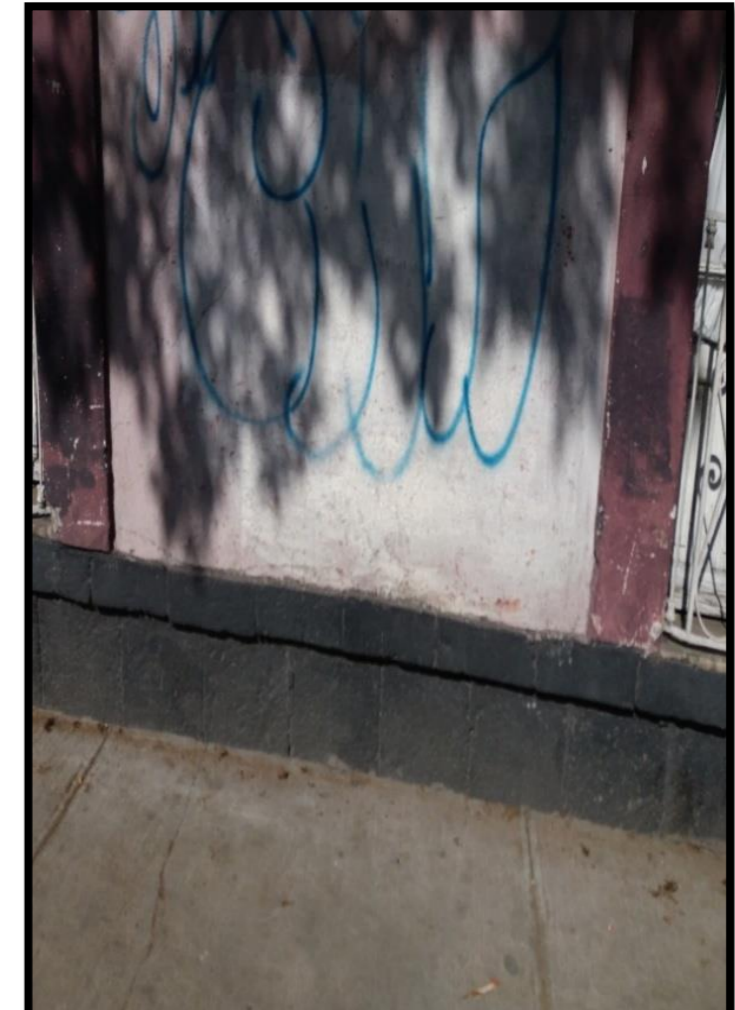
Ubicación Delegación Cuauhtémoc,
colonia Santa María la Ribera,
Lirio.

Observación Grieta en calle y banqueteta.

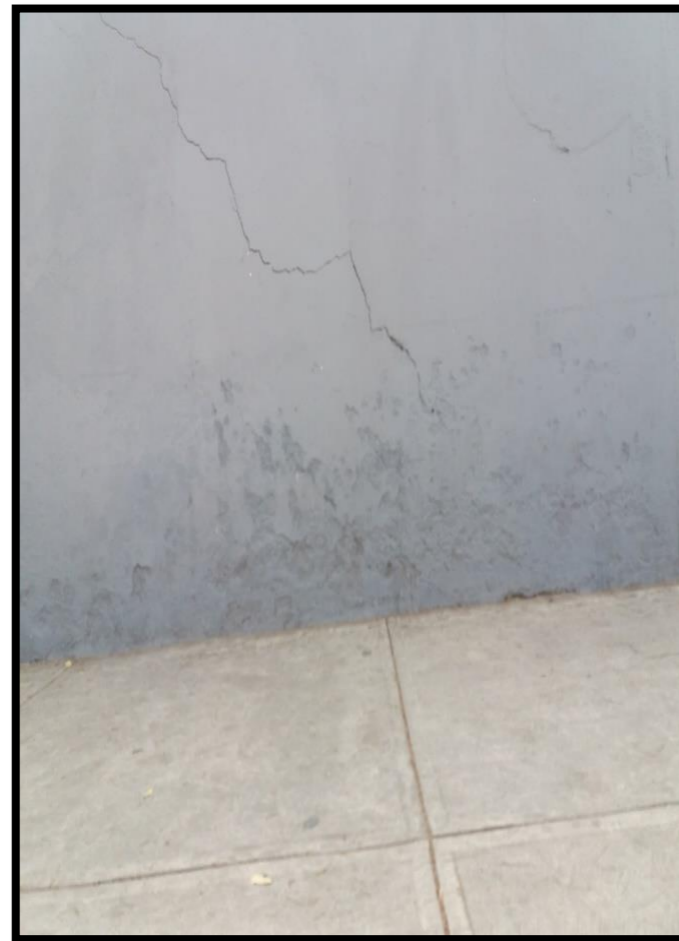
Ubicación Delegación Cuauhtémoc,
colonia Santa María la Ribera.

Observación Grieta afecta calle y muro.

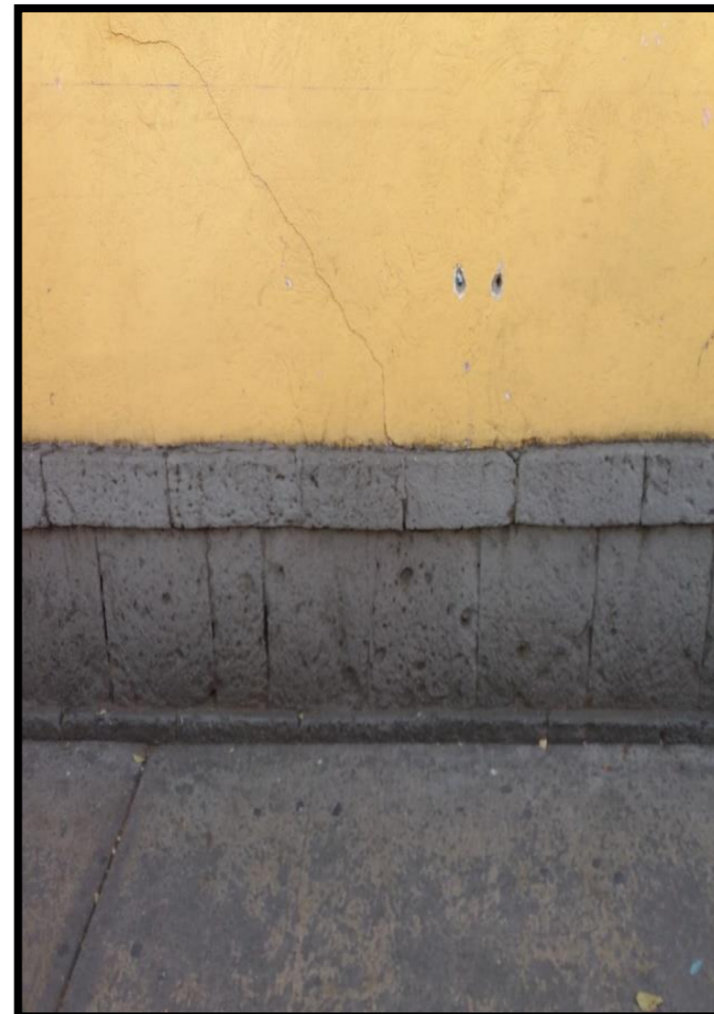
Ubicación Delegación Cuauhtémoc,
 colonia Santa María la Ribera,
 José Antonio Alzate.

Observación Agrietamiento en casa.

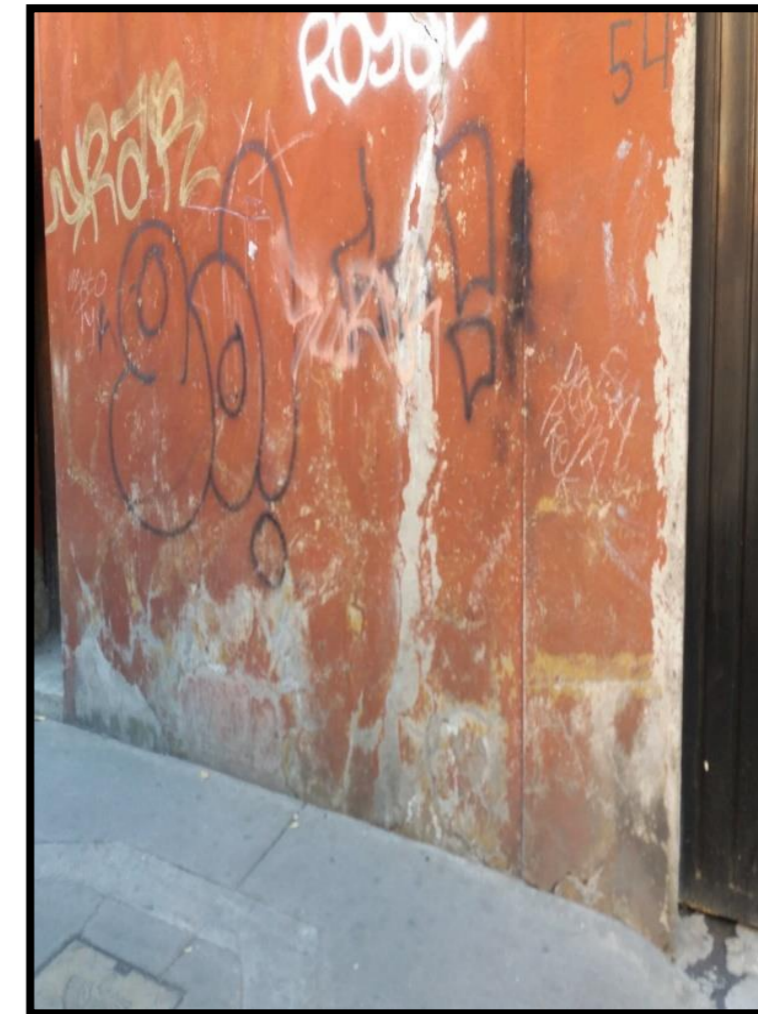
Ubicación Delegación Cuauhtémoc,
 colonia Santa María la Ribera,
 Sor Juana Inés de la Cruz.

Observación Grieta causada por la
 propagación de la fractura

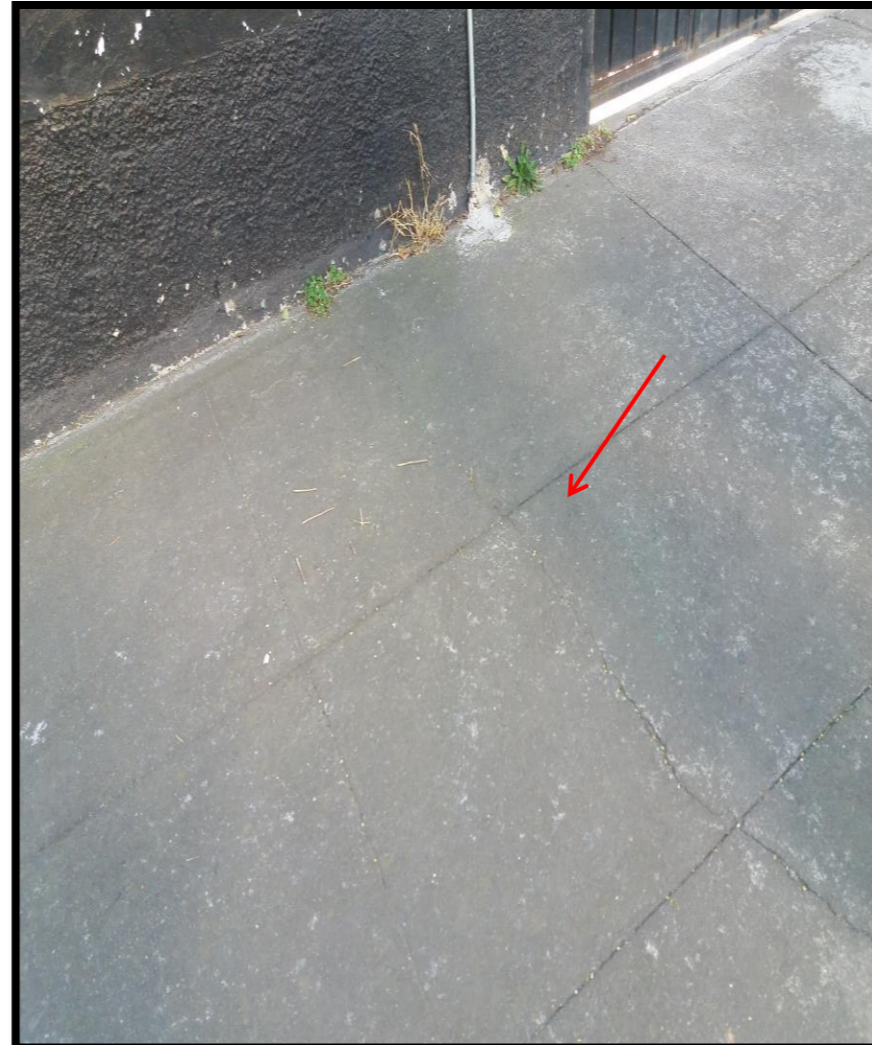
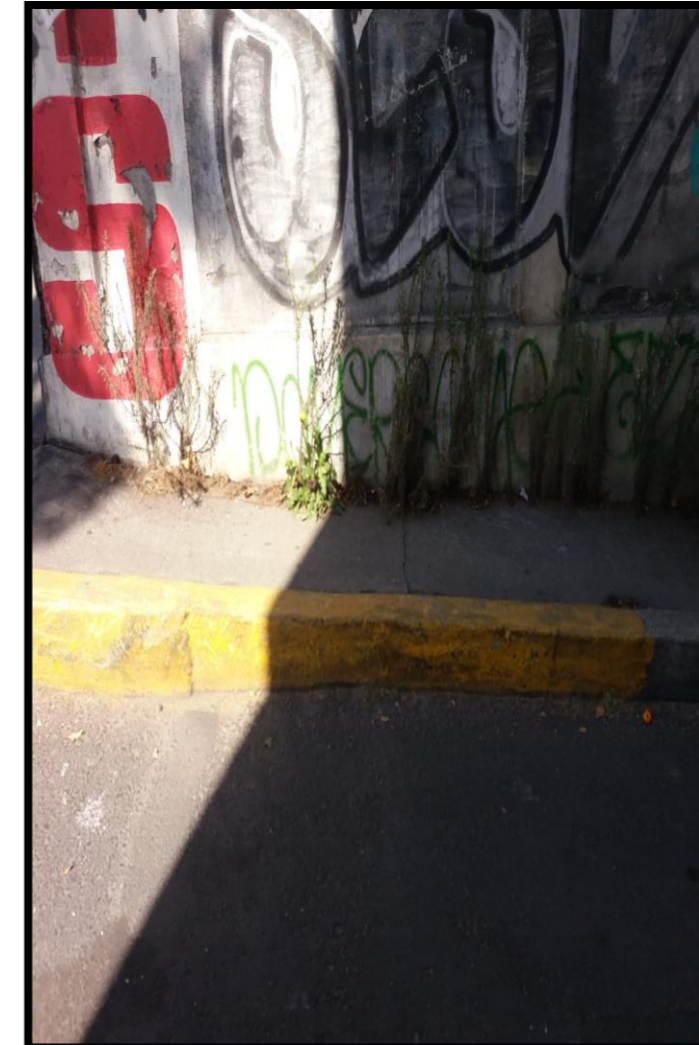
Ubicación Delegación Cuauhtémoc,
 colonia Santa María la Ribera,
 Sor Juana Inés de la Cruz.

Observación Grieta que se intentó sellar.

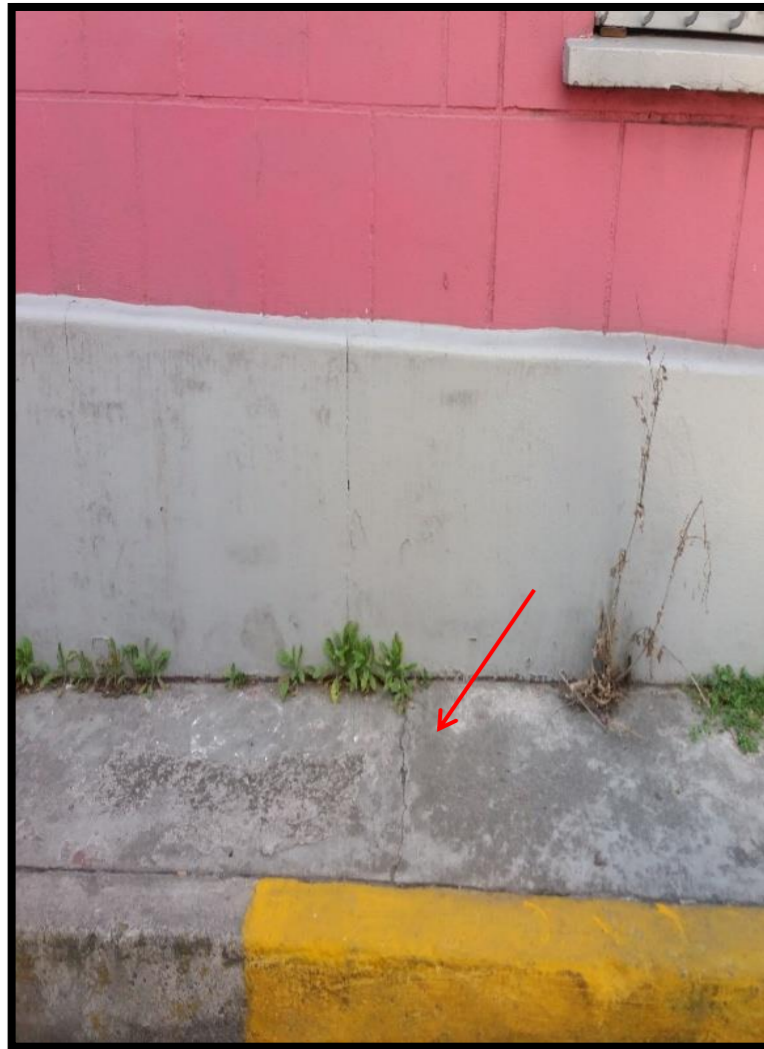
Ubicación Delegación Cuauhtémoc,
 colonia Santa María la Ribera,
 3ra Cerrada de la 1 de Nogal.
 Observación Agrietamiento en la banqueta
 que continúa sobre el muro.

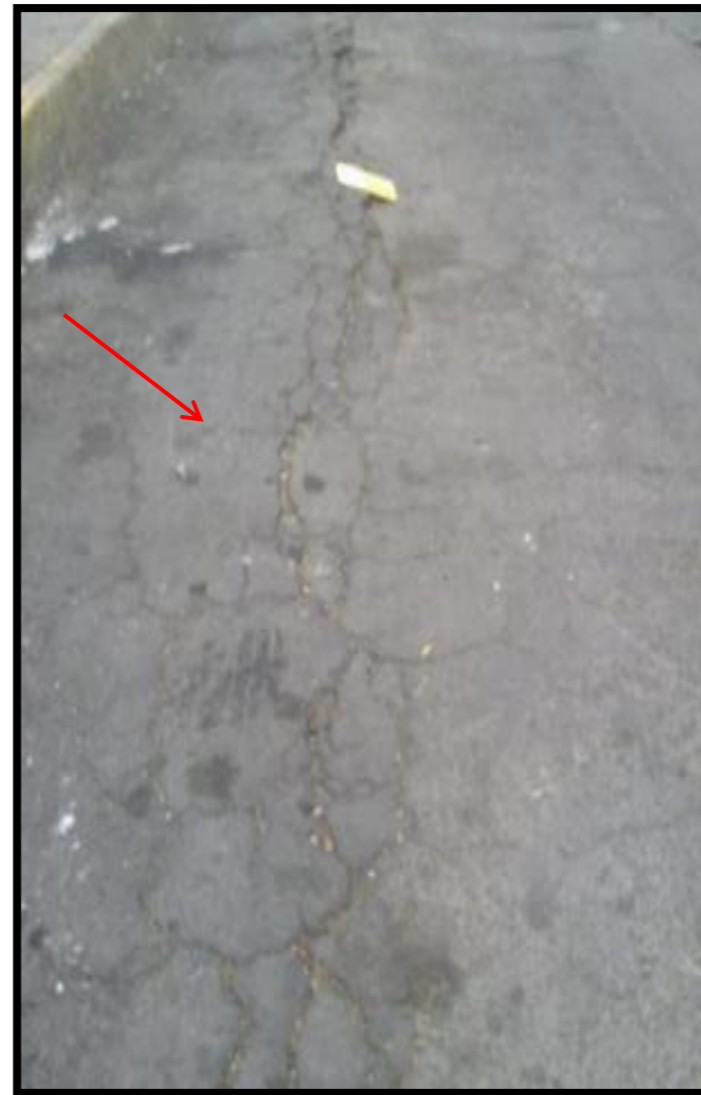
Ubicación Delegación Cuauhtémoc.
 Observación Agrietamiento en calle.

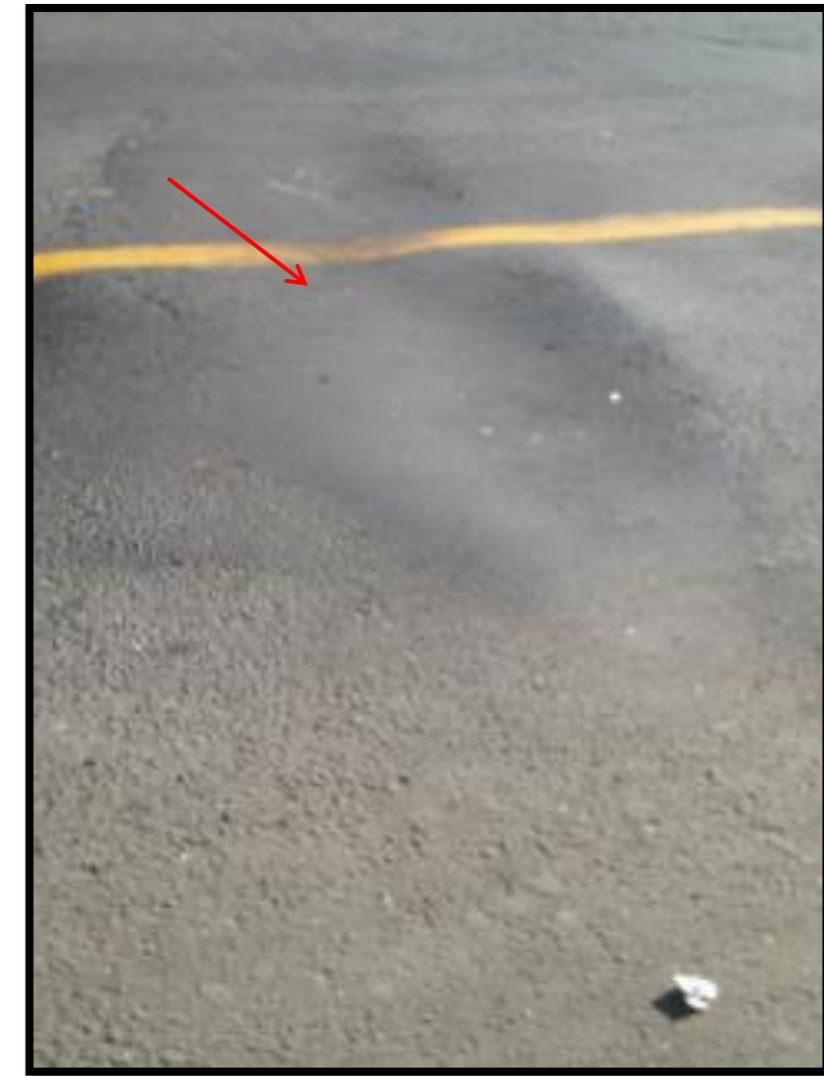
Ubicación Gustavo A. Madero, La raza.
 Observación Agrietamiento en calle y banqueta.

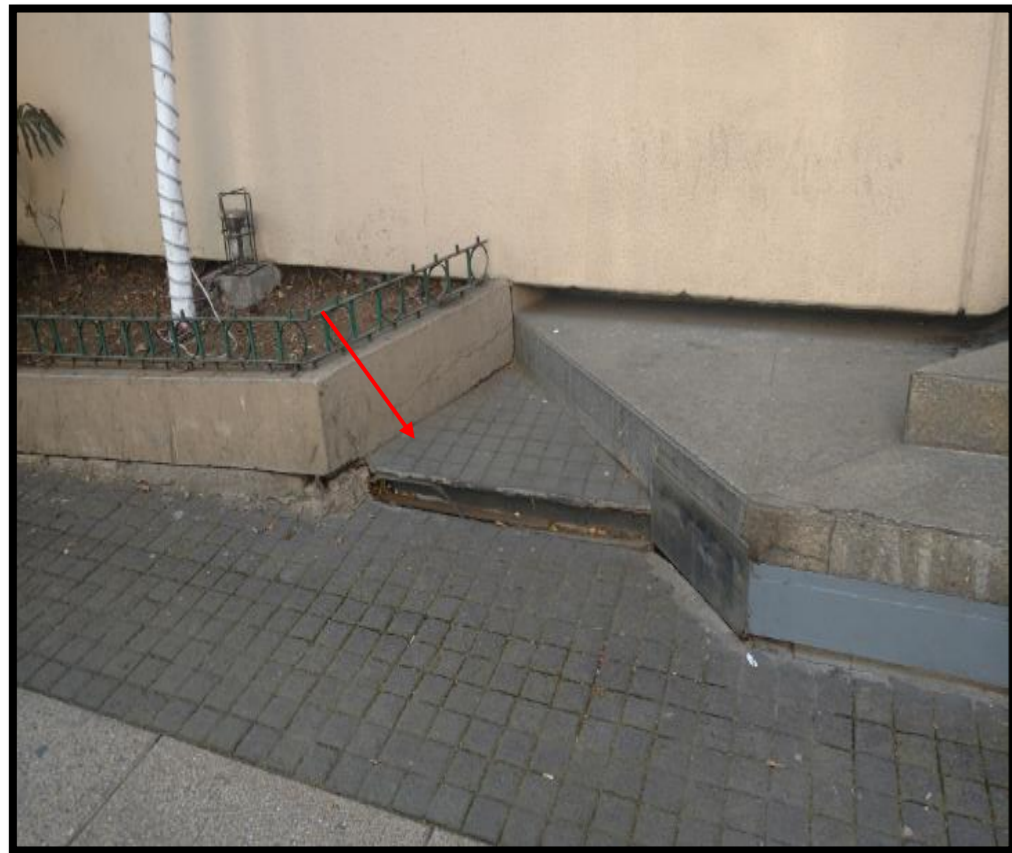
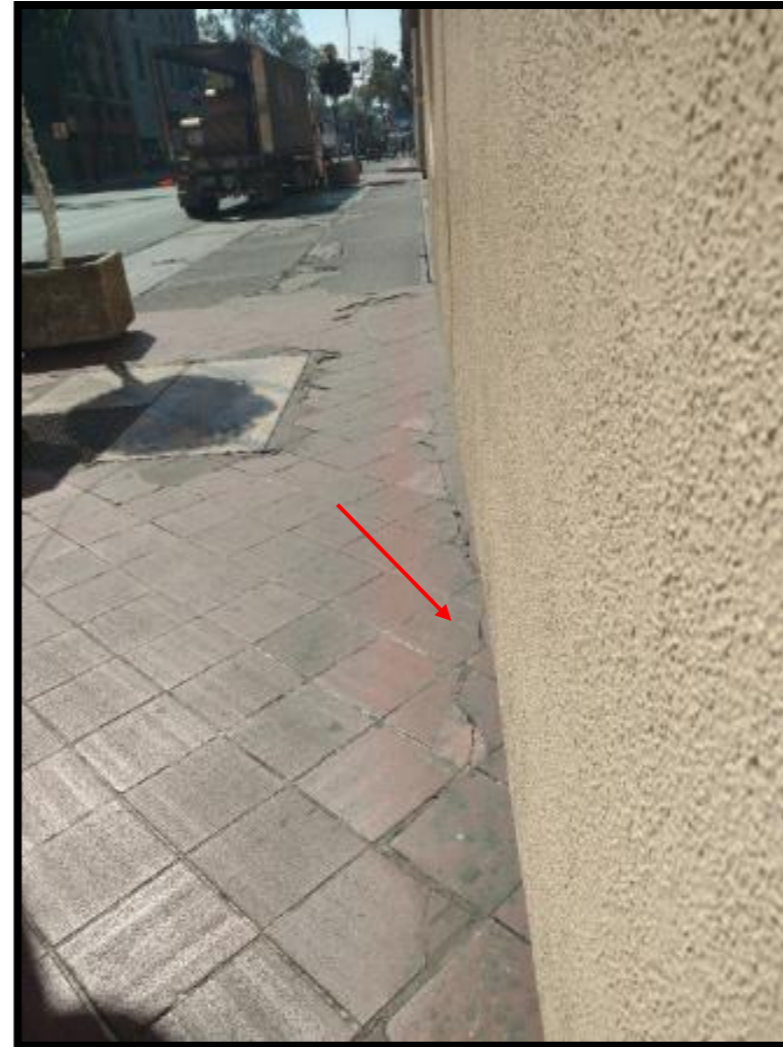
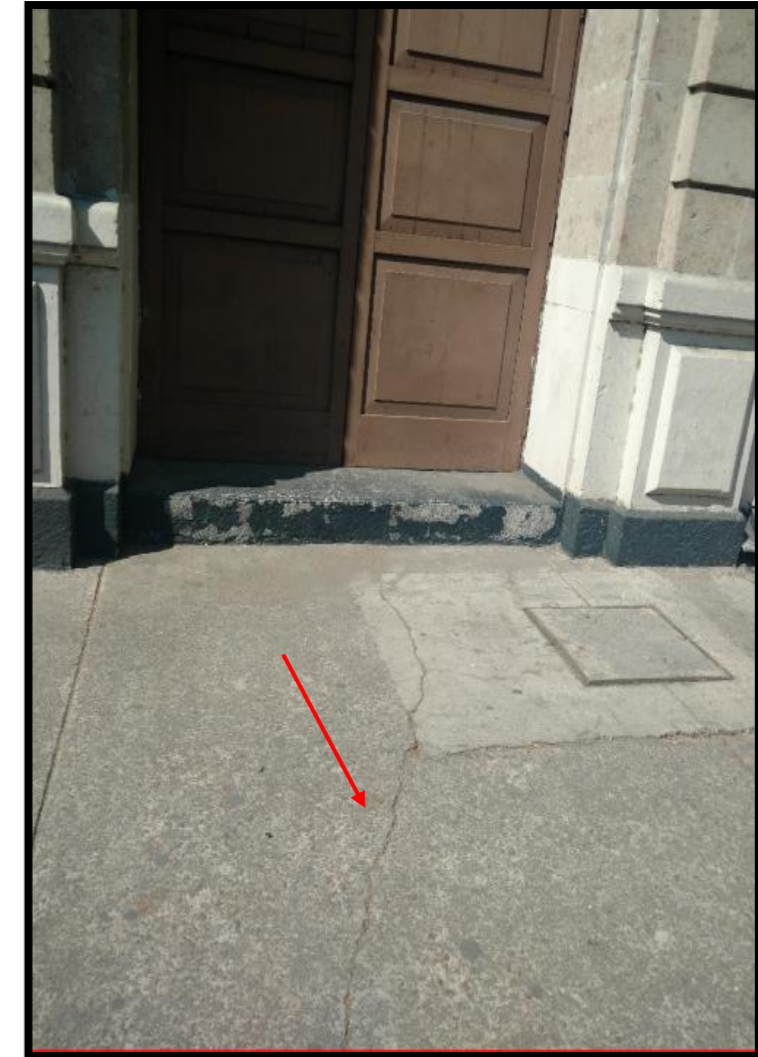
Ubicación Gustavo A. Madero, La raza.
 Observación Hundimiento.

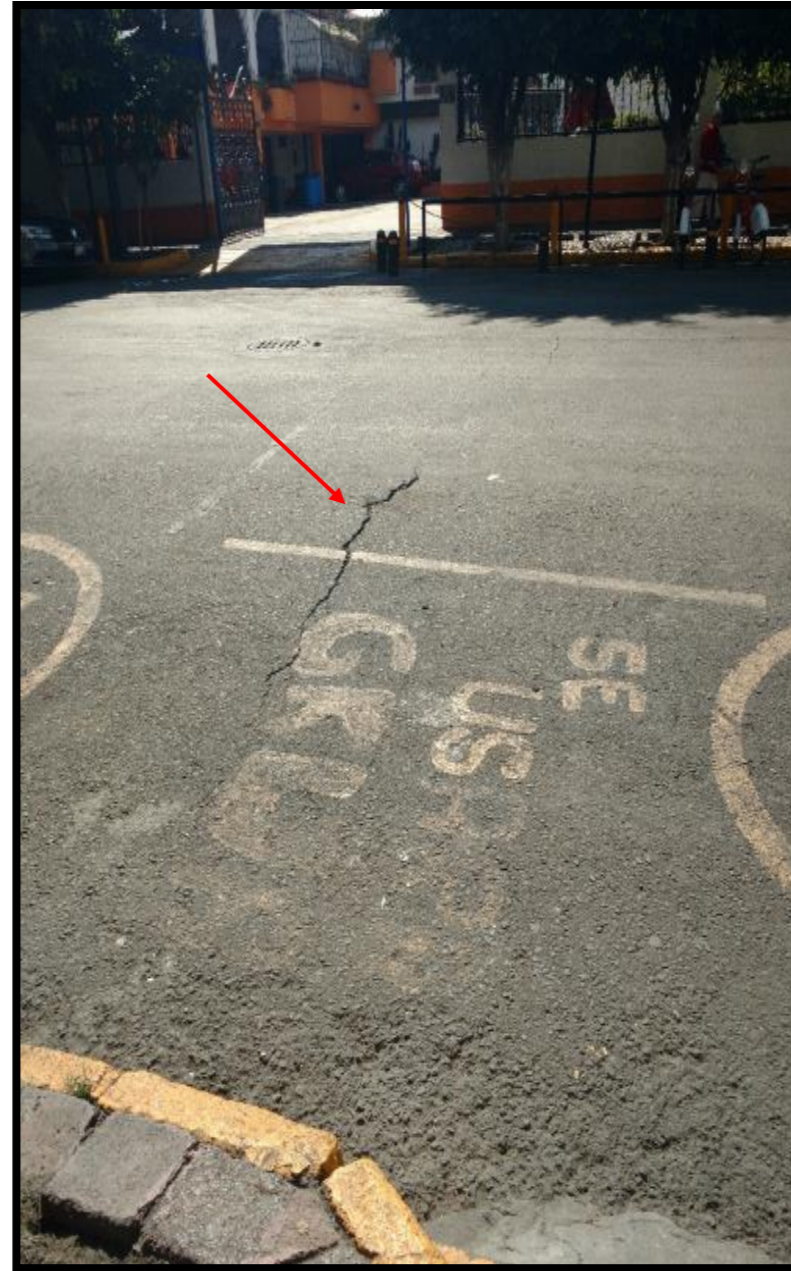
Coordenadas	UTM 2148313.49 m N 483885.36 m E	Geográficas N 19.429089° O 99.153506°
Ubicación	Calle Lucerna. Col. Juárez	
Observación	Agrietamiento

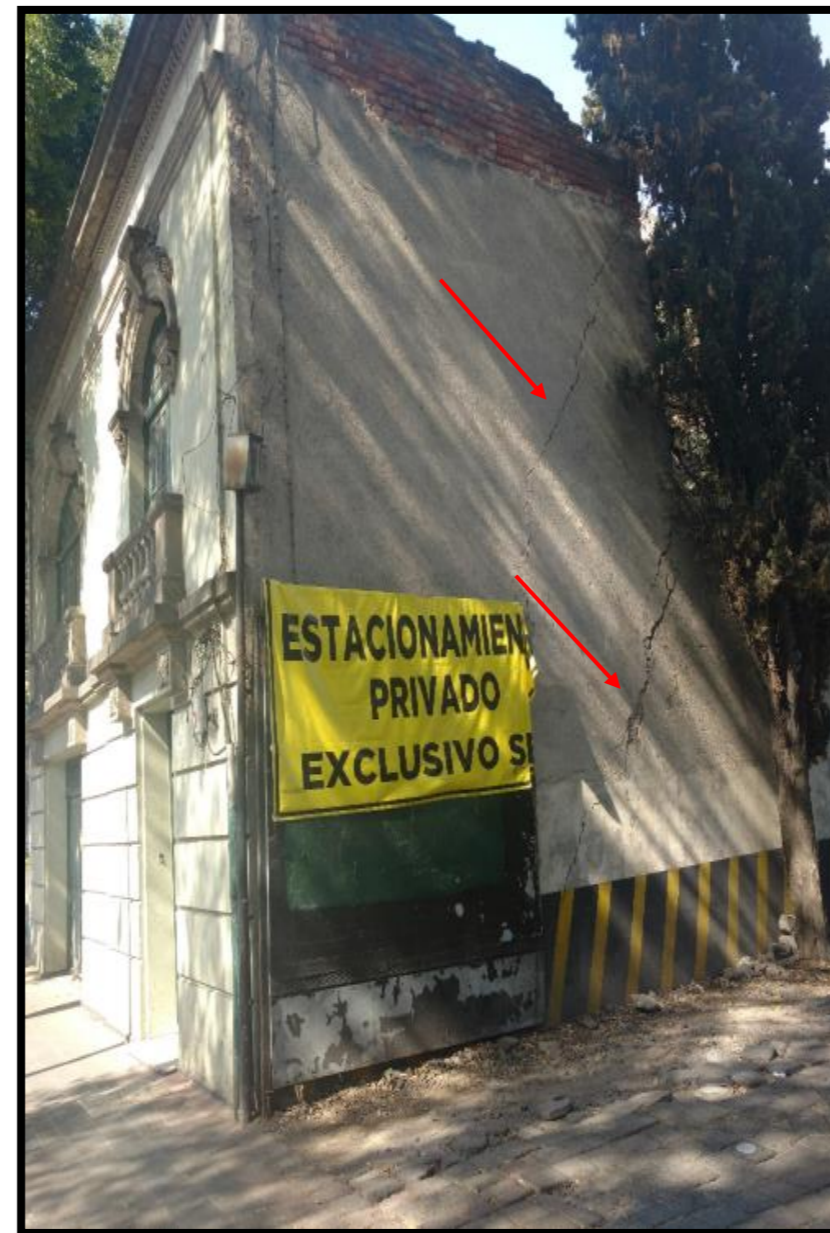
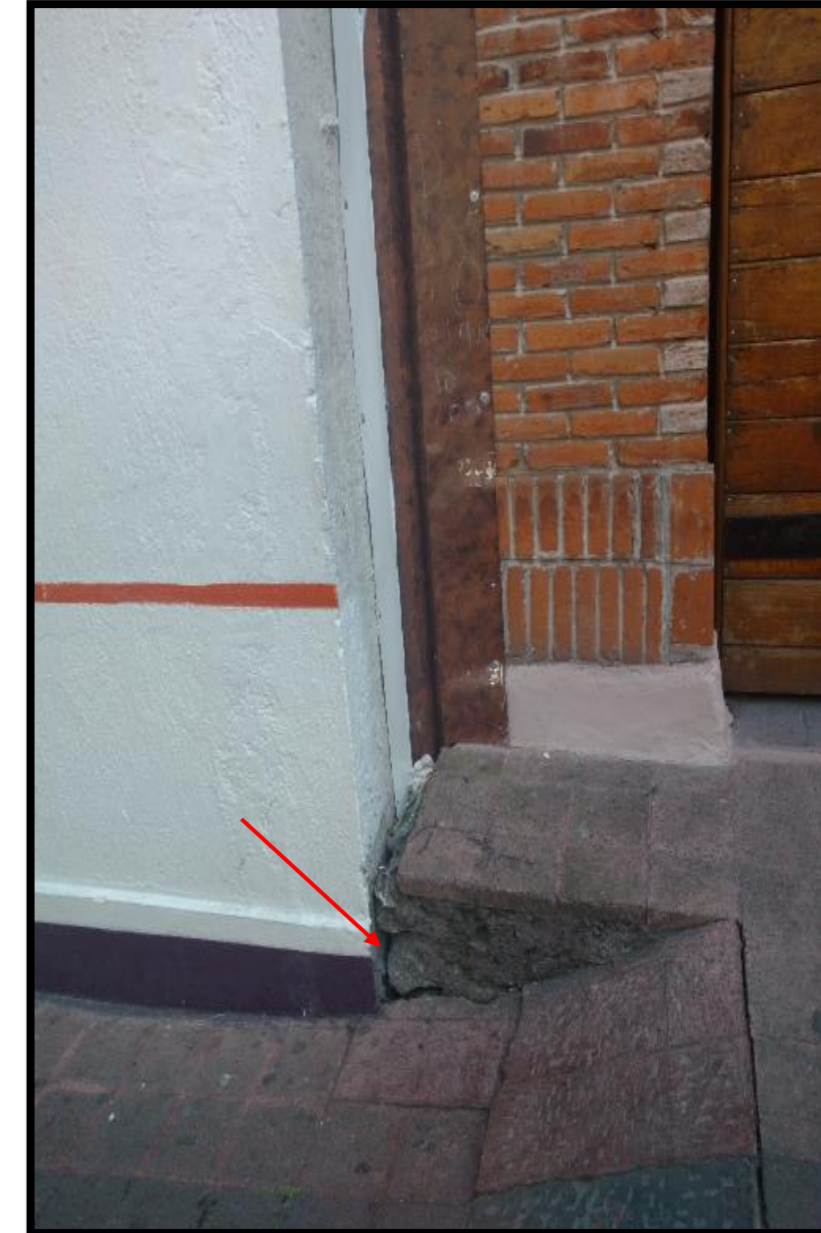
UTM
 Coordenadas 2148357.57 m N
 483717.64 m E
 Geográficas
 N 19.429486°
 O 99.155104°
 Ubicación Calle. Versalles. Col. Juárez
 Observación Hundimiento de la zona

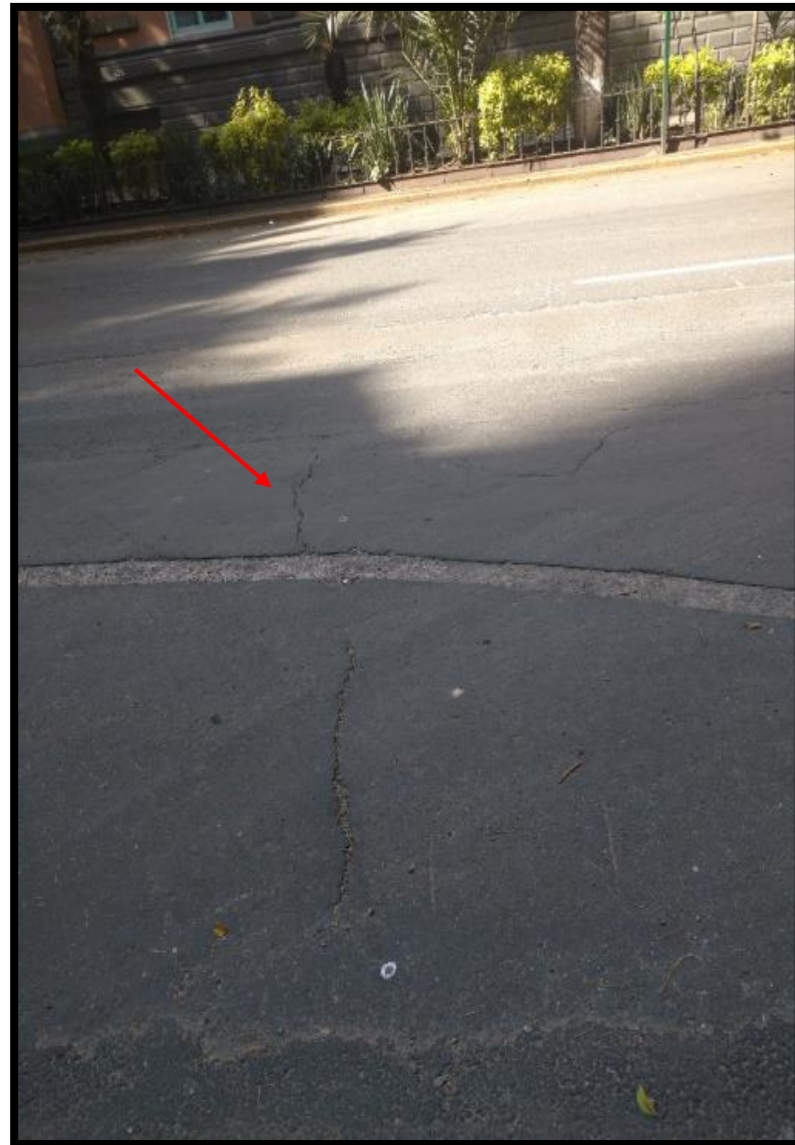
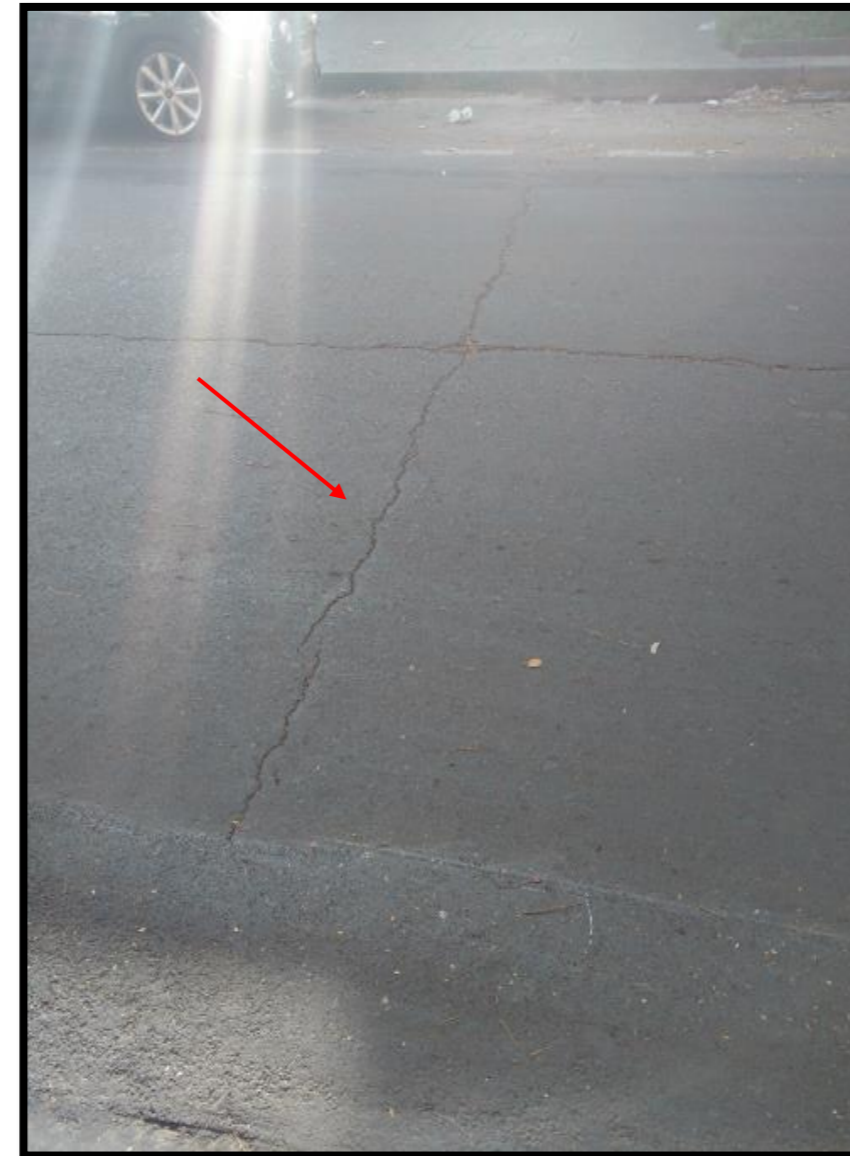
UTM
 Coordenadas 2148284.15 m N
 483537.65 m E
 Geográficas
 N 19.428821°
 O 99.156818°
 Ubicación Calle. Londres. Col. Juárez
 Observación Hundimiento de la zona

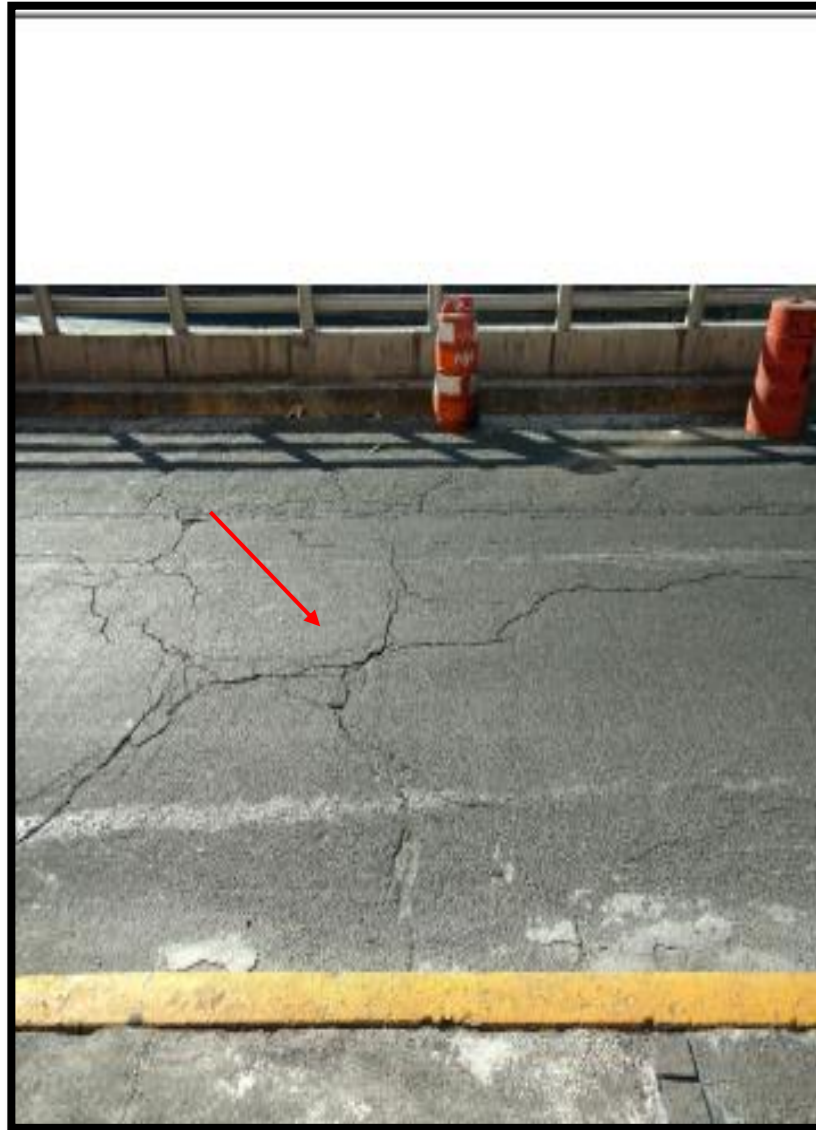
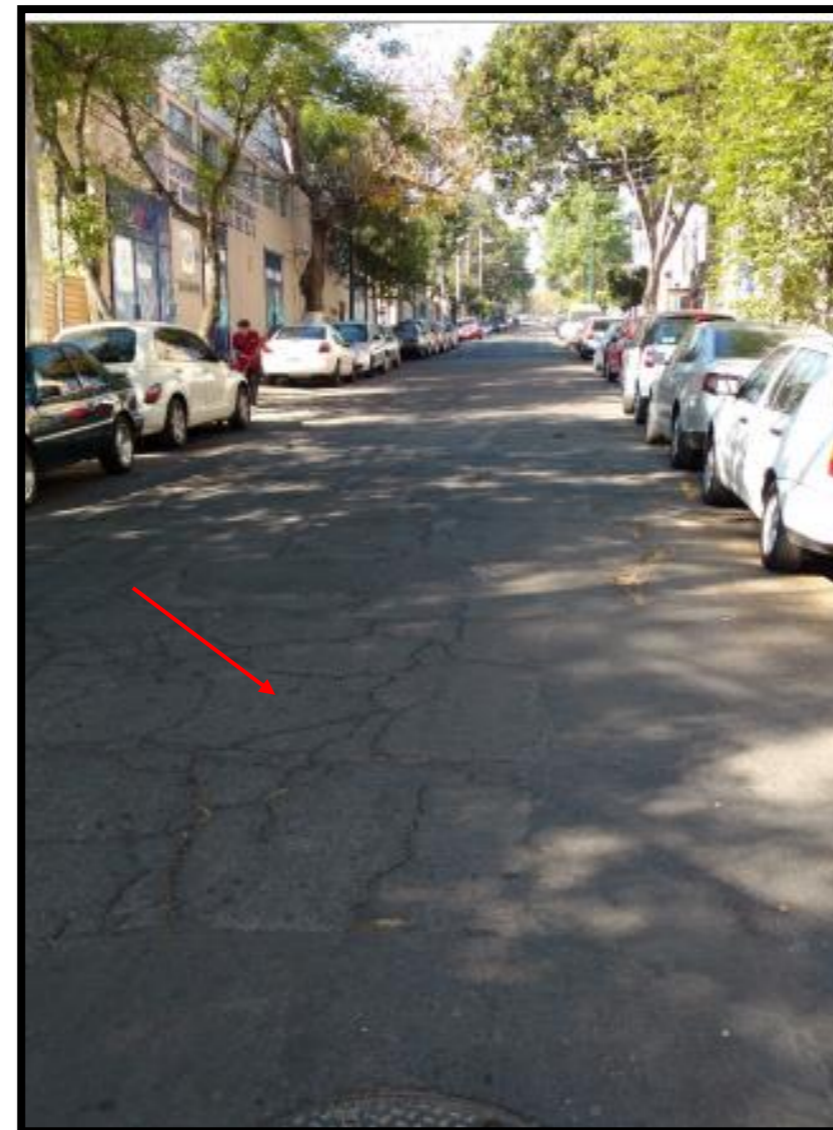
UTM
 Geográficas
 Coordenadas 2147848.33 m N N 19.424881°
 483364.87 m E O 99.158460°
 Ubicación Av. Chapultepec Col. Juárez
 Observación Agrietamiento

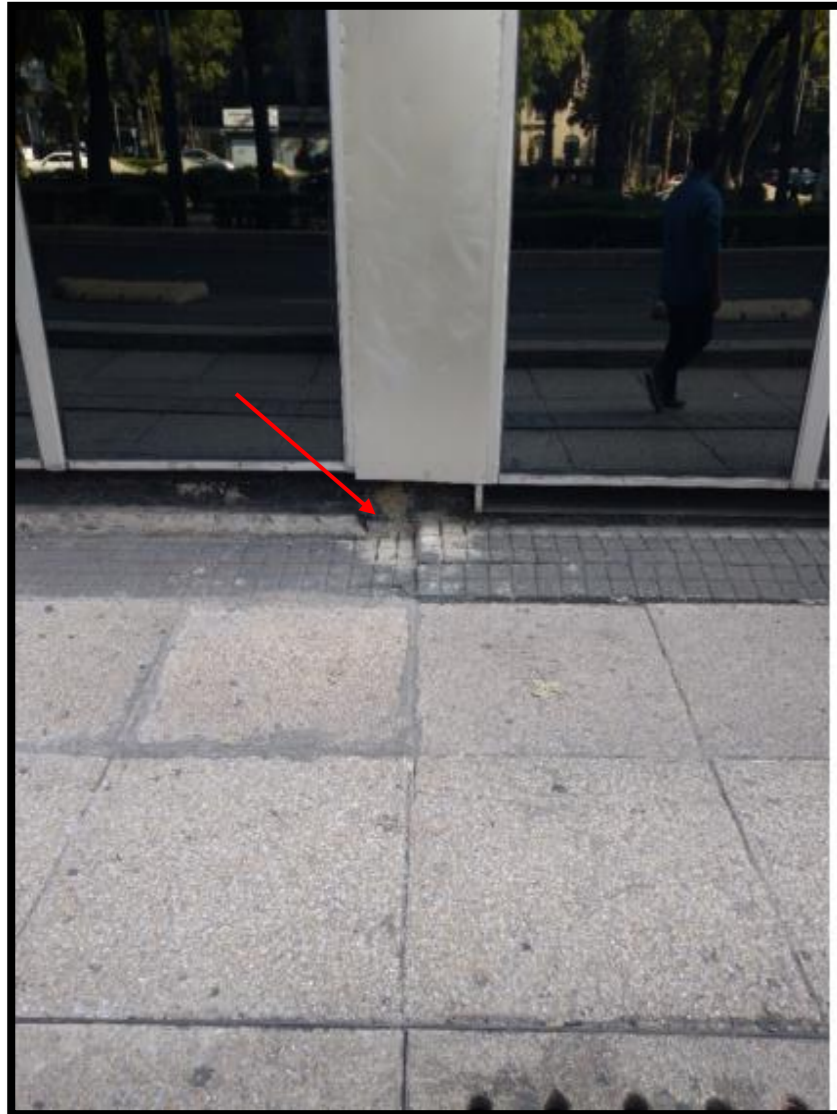
UTM
 Geográficas
 Coordenadas 2148428.43 m N N 19.430124°
 483426.92 m E O 99.157874°
 Ubicación Calle. Viena Col. Juárez
 Observación Separación diferencial por hundimiento.

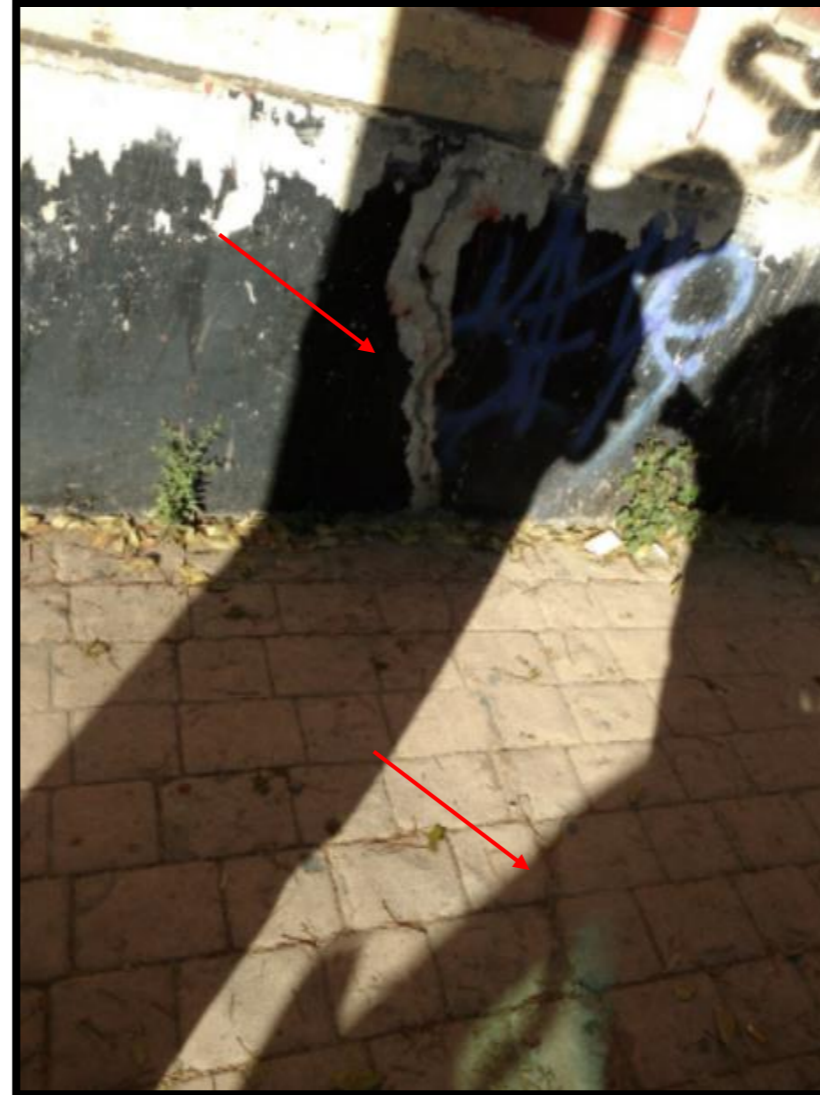
UTM	Geográficas
Coordenadas	2147959.55 m N 482307.30 m E	N 19.425877° O 99.168535°
Ubicación	Calle. Varsovia. Col. Juárez	
Observación	Hundimiento

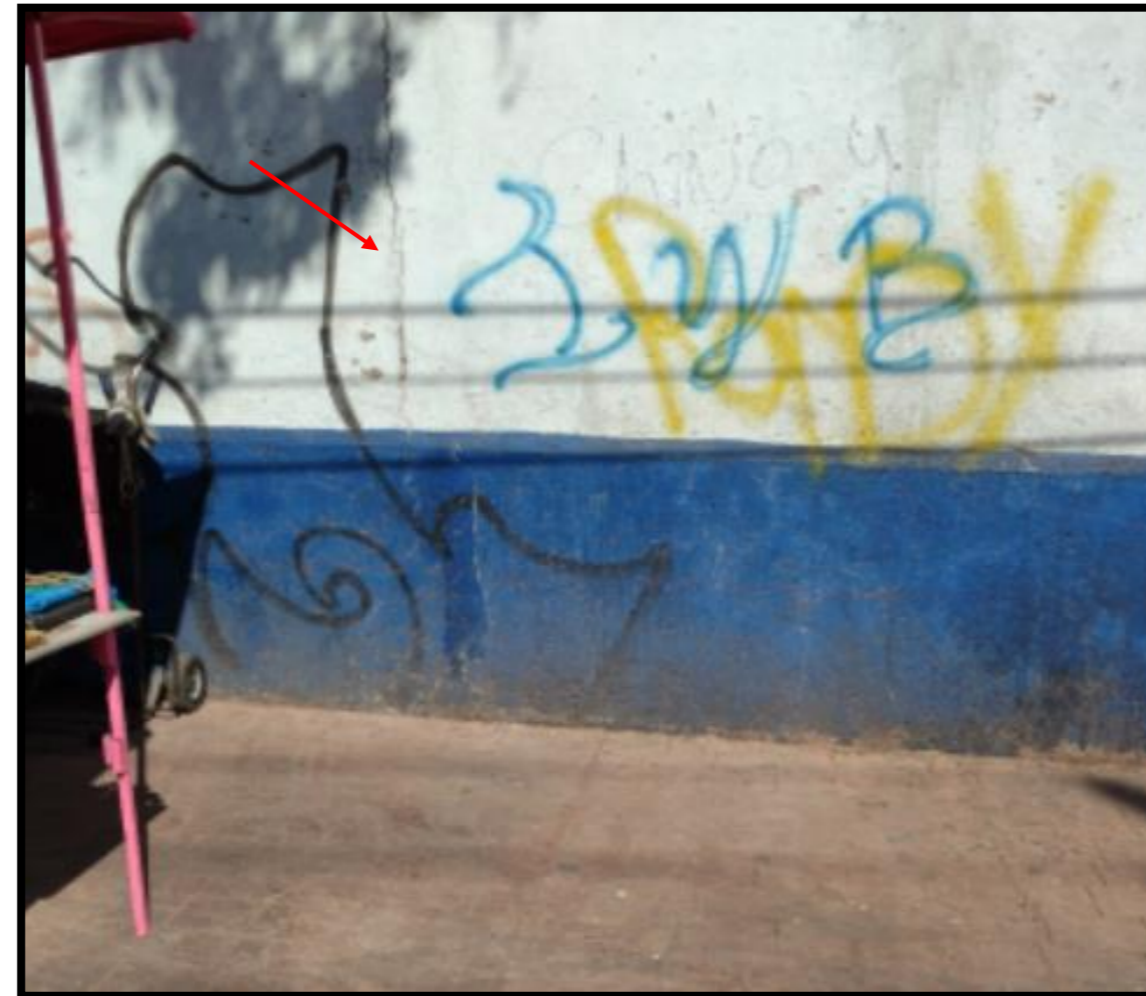
UTM
 Geográficas
 Coordenadas 2145994.06 m N N 19.408088°
 479528.68 m E O 99.194982°
 Ubicación Calle. Gral. Rincón Gallardo. Col. Daniel Garza
 Observación Agrietamiento y hundimiento de la casa.
