CAUSAS Y CONSECUENCIAS DE LA SUBSIDENCIA EN EL CUADRANTE UNO DE LA ZONA CERO, AMPLIADO A LA ZONA CENTRO DE LA CIUDAD DE MÉXICO

La subsidencia de la cuenca del valle de México, es un fenómeno multifactorial, que se manifiesta como deformación del terreno y daños a la infraestructura superficial y subterránea

ESIA-TICOMAN IPN

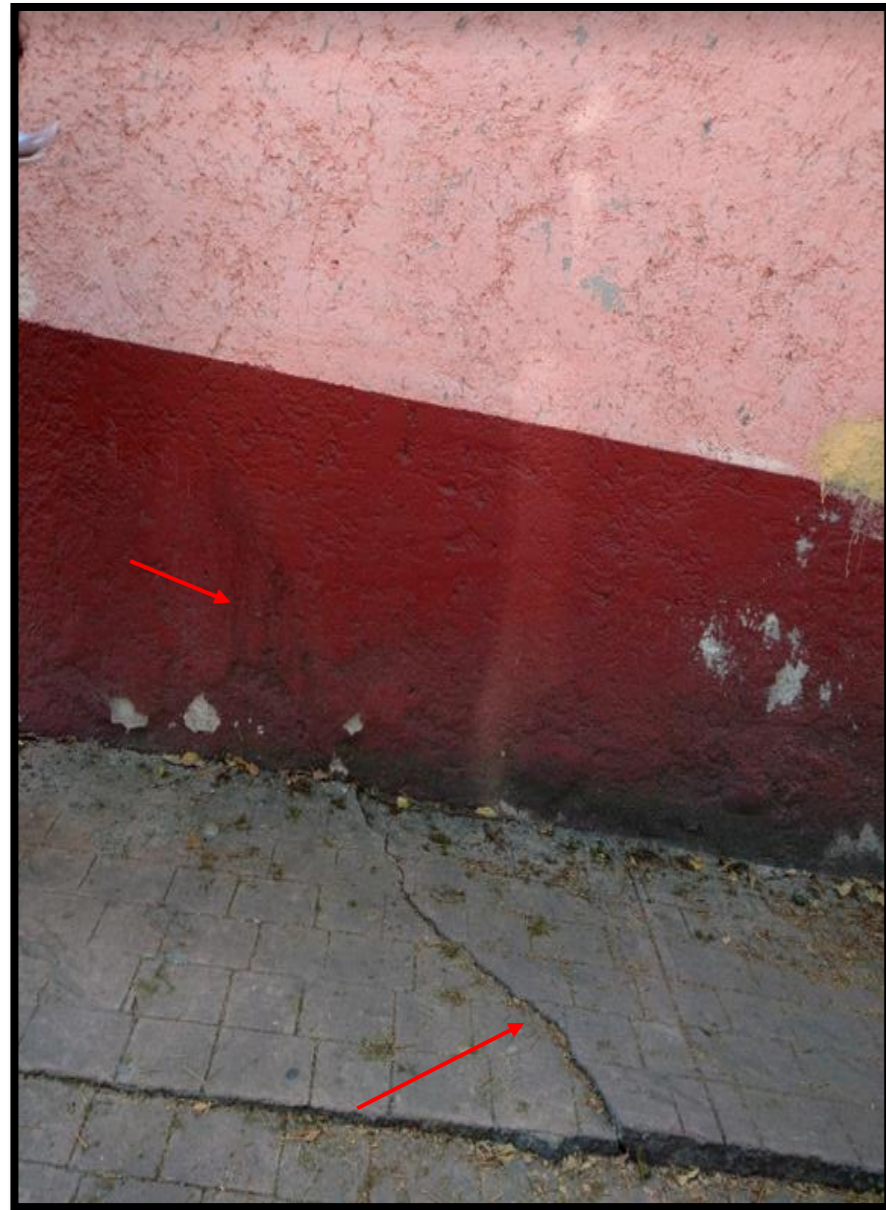
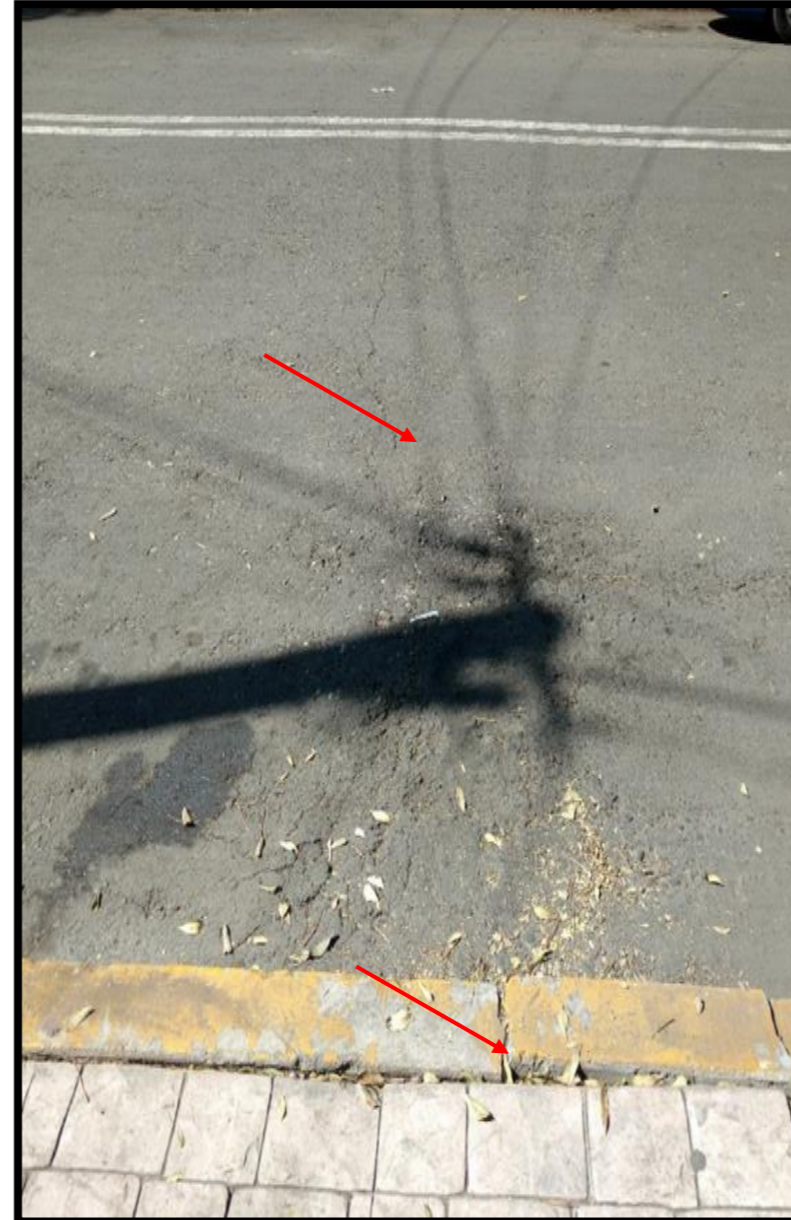
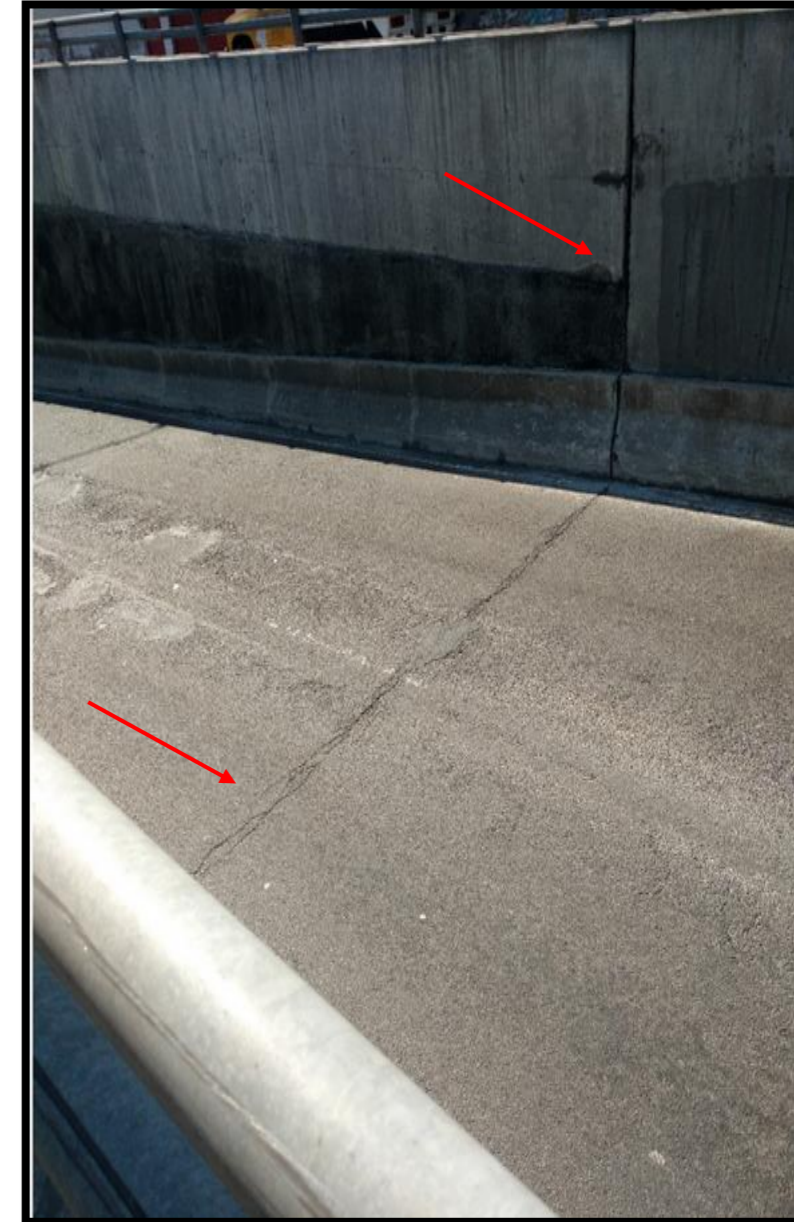
UTM
 Geográficas
 Coordenadas 2145994.06 m N N 19.408088°
 479528.68 m E O 99.194982°
 Ubicación Calle. Gral. Rincón Gallardo. Col. Daniel Garza
 Observación Agrietamiento y hundimiento de la casa.

UTM
 Geográficas
 Coordenadas 2145836.13 m N N 19.406659°
 479362.09 m E O 99.196567°
 Ubicación Calle. Gral. Miguel Quintana. Col. Daniel Garza
 Observación Agrietamiento

UTM
 Geográficas
 Coordenadas 2145723.76 m N N 19.405647°
 479703.50 m E O 99.193314°
 Ubicación Calle Marina. Col. Observatorio
 Observación Agrietamiento

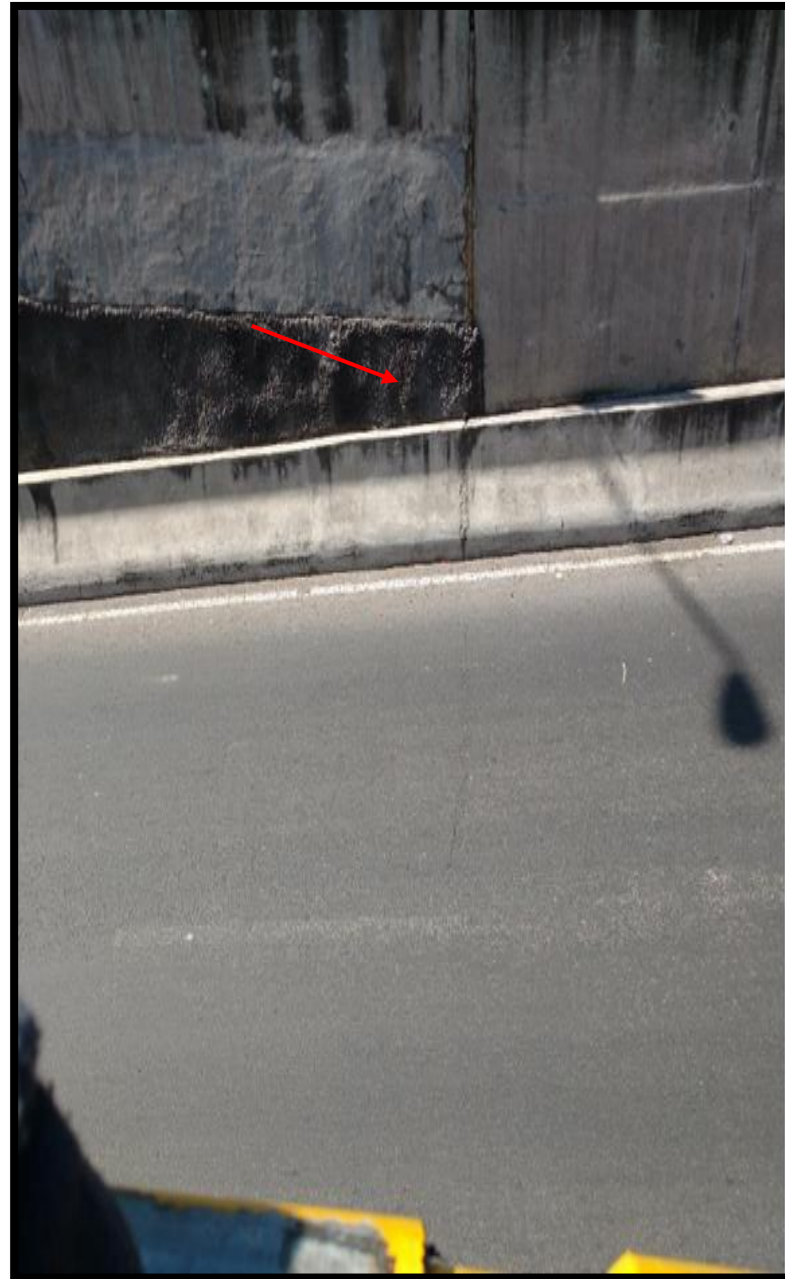
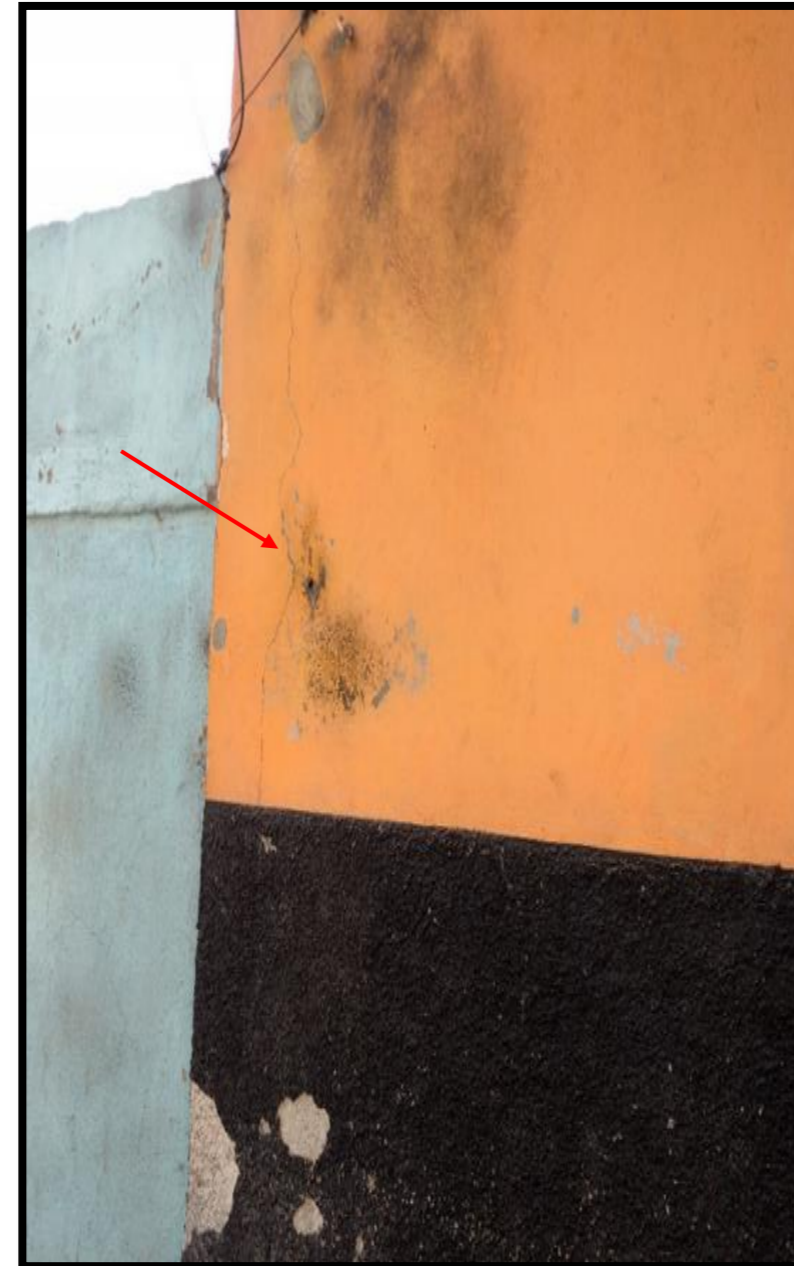
Coordenadas UTM 2145914.40 m N
479620.98 m E
Geográficas N 19.407369°
O 99.194102°
Ubicación Calle. Gral. Sostenes Rocha. Col. Daniel Garza
Observación Agrietamiento

Coordenadas UTM 2145549.11 m N
479744.67 m E
Geográficas N 19.404069°
O 99.192920°
Ubicación Calle. Marina. Col. Observatorio
Observación Agrietamiento

Coordenadas UTM 2145390.03 m N
478933.52 m E
Geográficas N 19.402623°
O 99.200644°
Ubicación Av. Sur 122. Col. Daniel Garza
Observación Agrietamiento

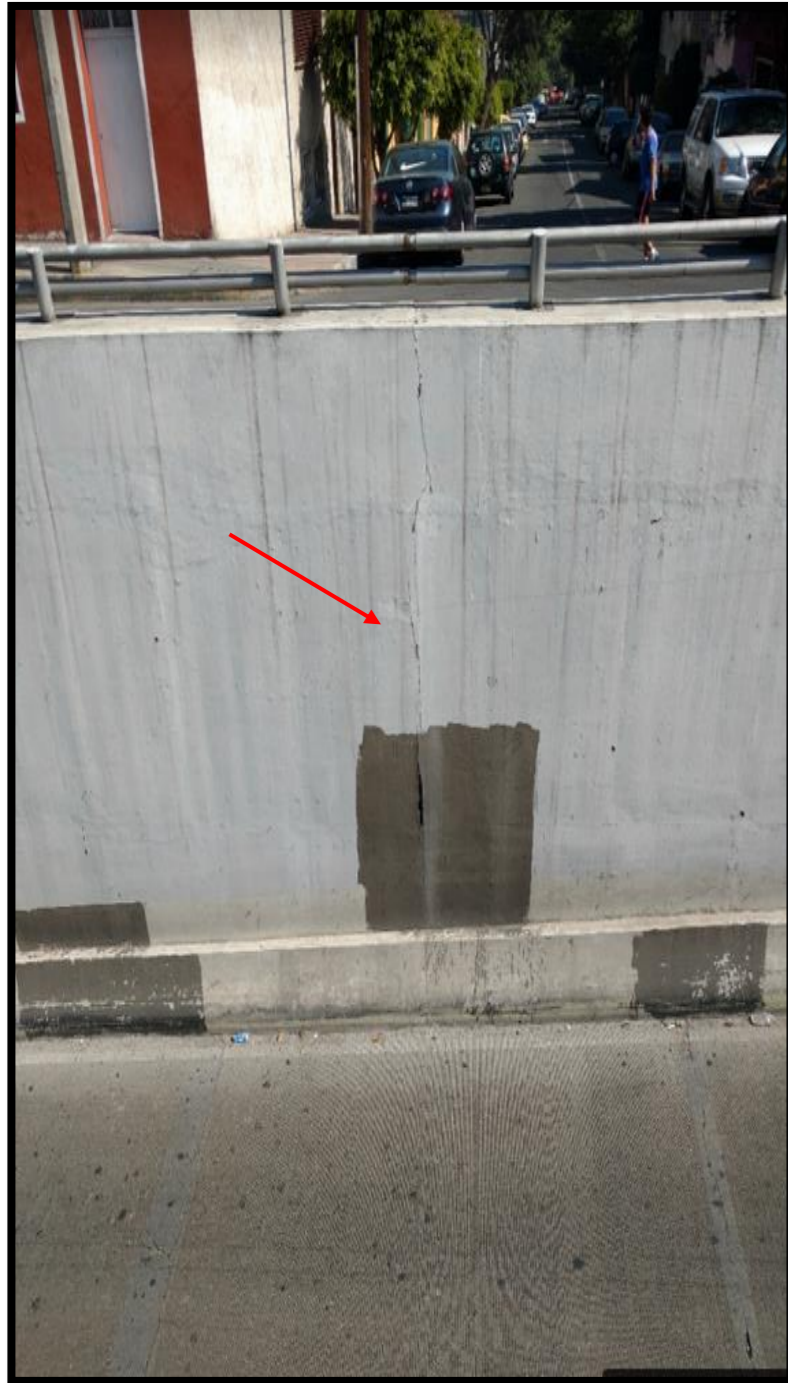
Coordenadas UTM
 2145853.57 m N
 478915.89 m E
 Geográficas
 N 19.406812°
 O 99.200817°
 Ubicación Av. Camino de los Toros. Col. América
 Observación Agrietamiento

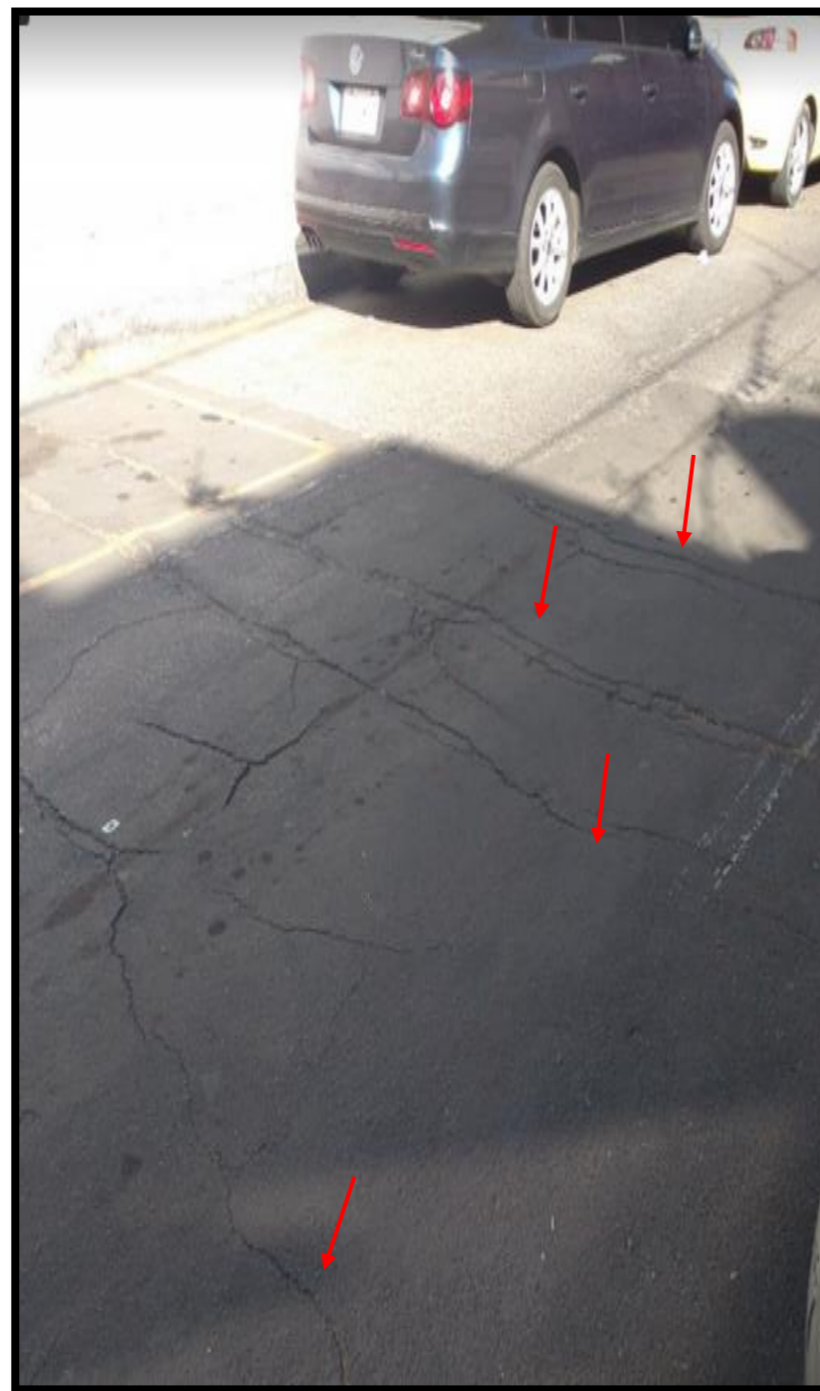
Coordenadas UTM 2145826.68 m N
478916.70 m E
Geográficas N 19.406569°
O 99.200809°
Ubicación Av. Camino de los Toros. Col. América
Observación Agrietamiento

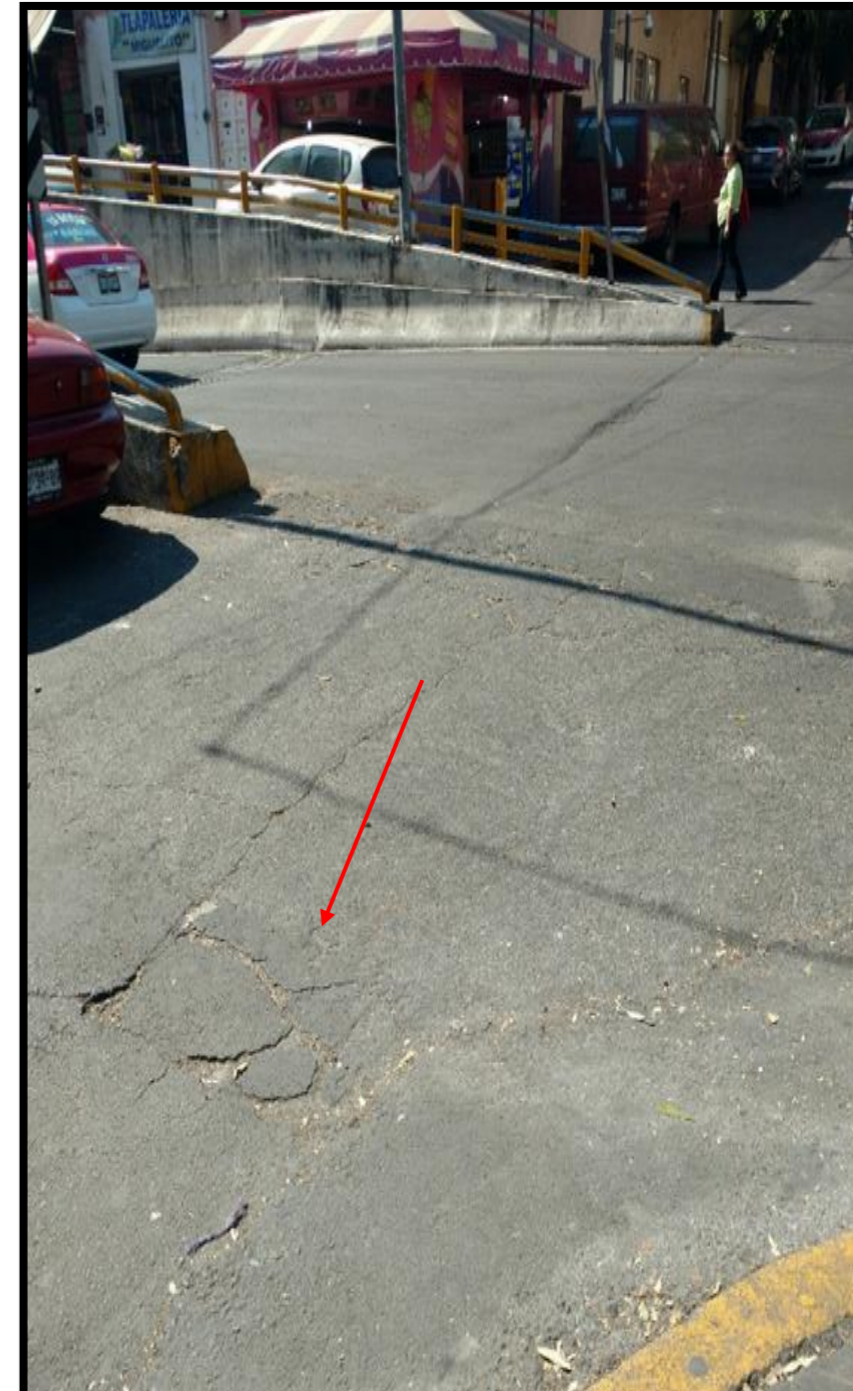
Coordenadas UTM 2145398.67 m N
480506.56 m E
Geográficas N 19.402717°
O 99.185662°
Ubicación Calle. Joublanc. Col. Tacubaya
Observación Agrietamiento

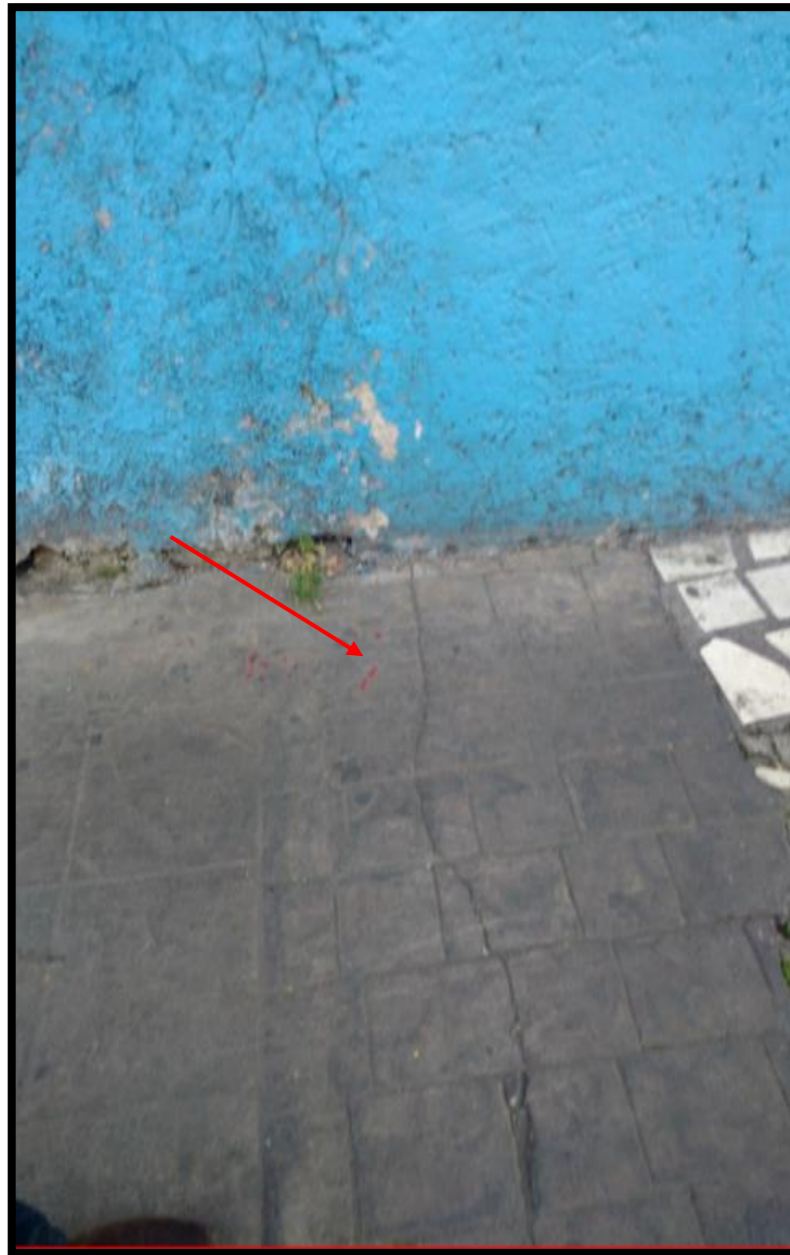
Coordenadas UTM 2145380.71 m N
478766.35 m E
Geográficas N 19.402537°
O 99.202236°
Ubicación Av. Sur 128. Col. América
Observación Agrietamiento

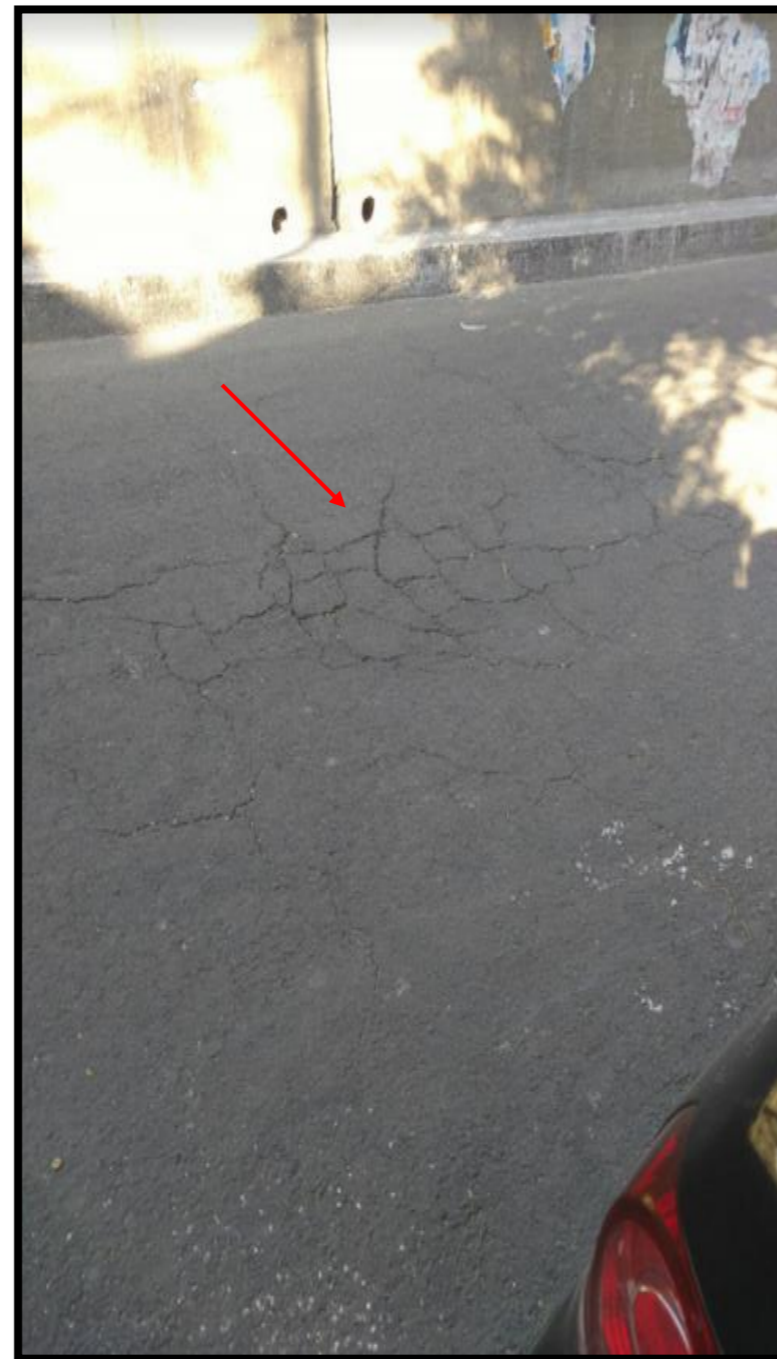
Coordenadas UTM Geográficas
 2145083.83 m N N 19.399871°
 480432.72 m E O 99.186362°
 Ubicación Calle. Transito Col. Tacubaya
 Observación Agrietamiento

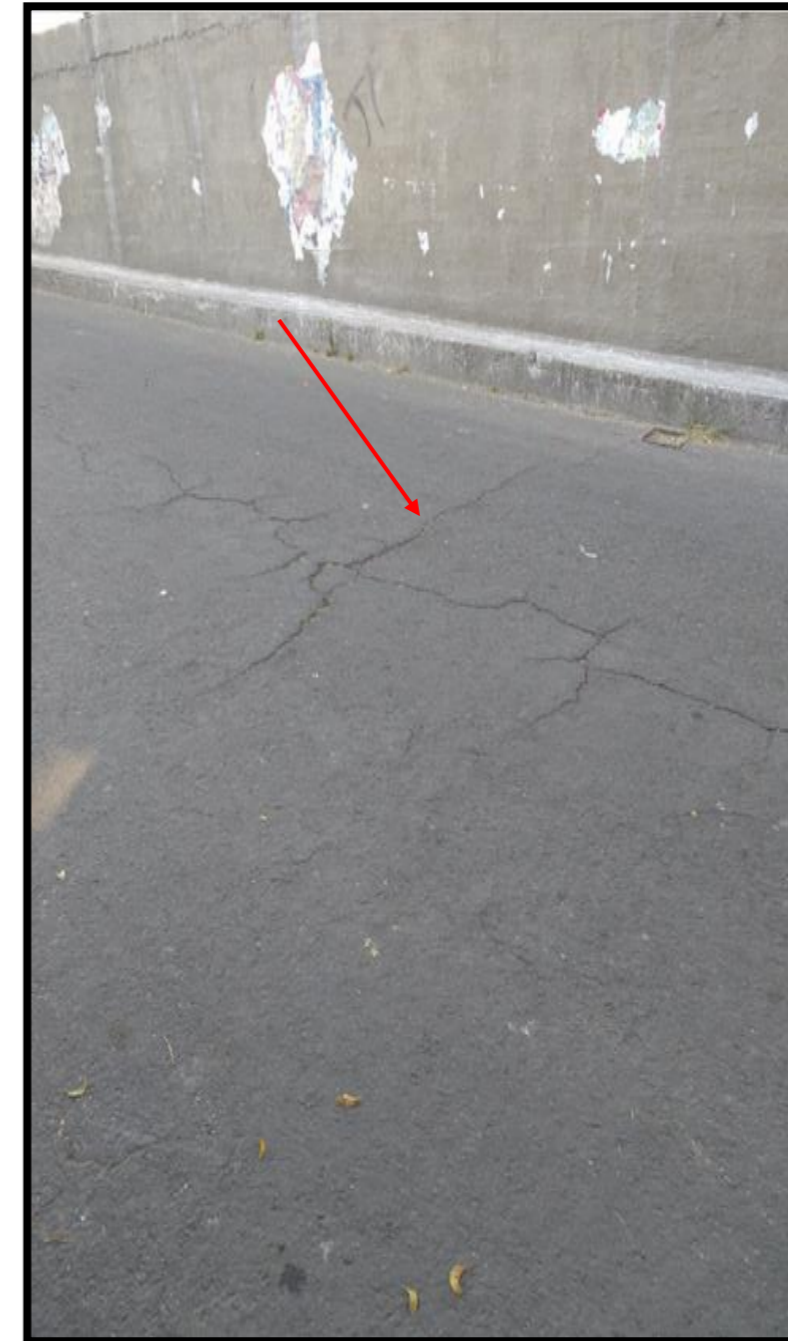
Coordenadas UTM Geográficas
 2145045.09 m N N 19.399518°
 480137.85 m E O 99.189170°
 Ubicación Av. Rio de Tacubaya. Col. Tacubaya
 Observación Agrietamiento

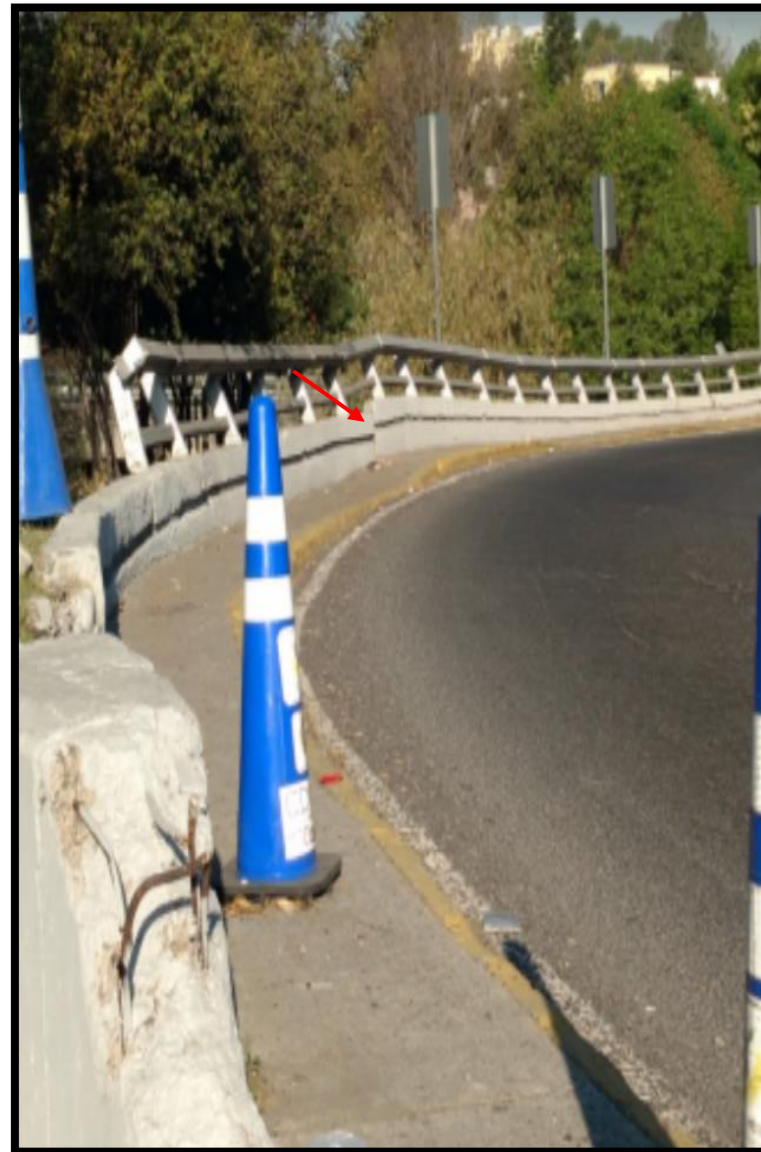
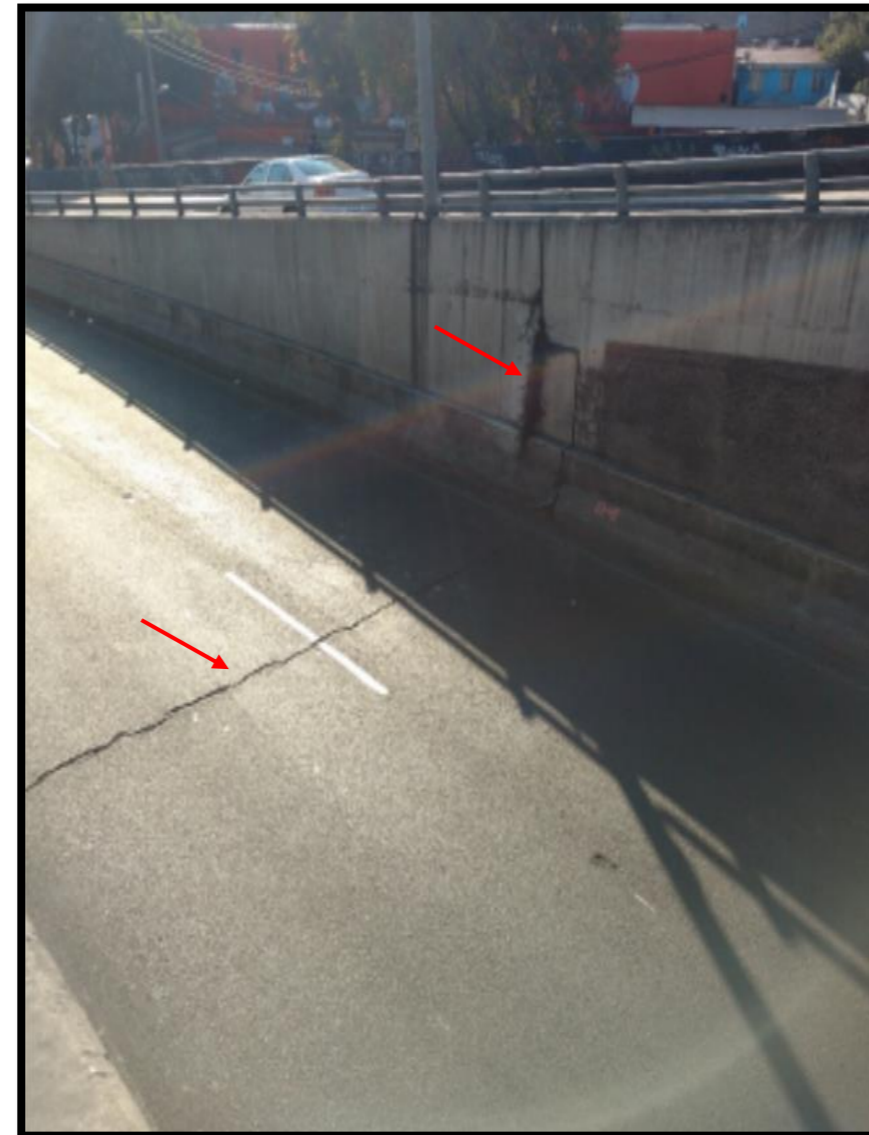
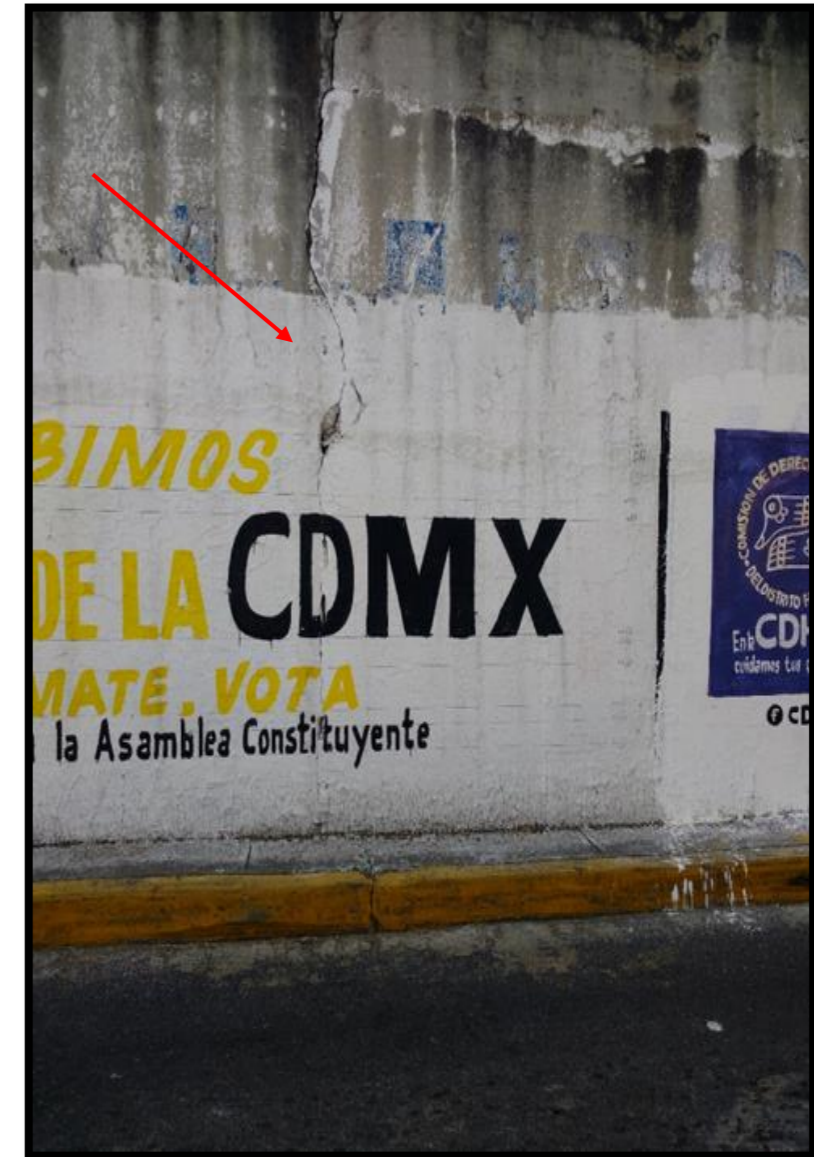
Coordenadas UTM Geográficas
 2145045.09 m N N 19.399518°
 480137.85 m E O 99.189170°
 Ubicación Av. Rio de Tacubaya. Col. Tacubaya
 Observación Agrietamiento

Coordenadas UTM
 2145068.22 m N
 479834.43 m E
 Geográficas
 N 19.399724°
 O 99.192060°
 Ubicación Viaducto Presidente Miguel Alemán. Col. José María Pino Suarez.
 Observación Agrietamiento

Coordenadas UTM
 2144898.69 m N
 479153.34 m E
 Geográficas
 N 19.398185°
 O 99.198545°
 Ubicación Río Tacubaya. Col. José María Pino Suarez.
 Observación Agrietamiento

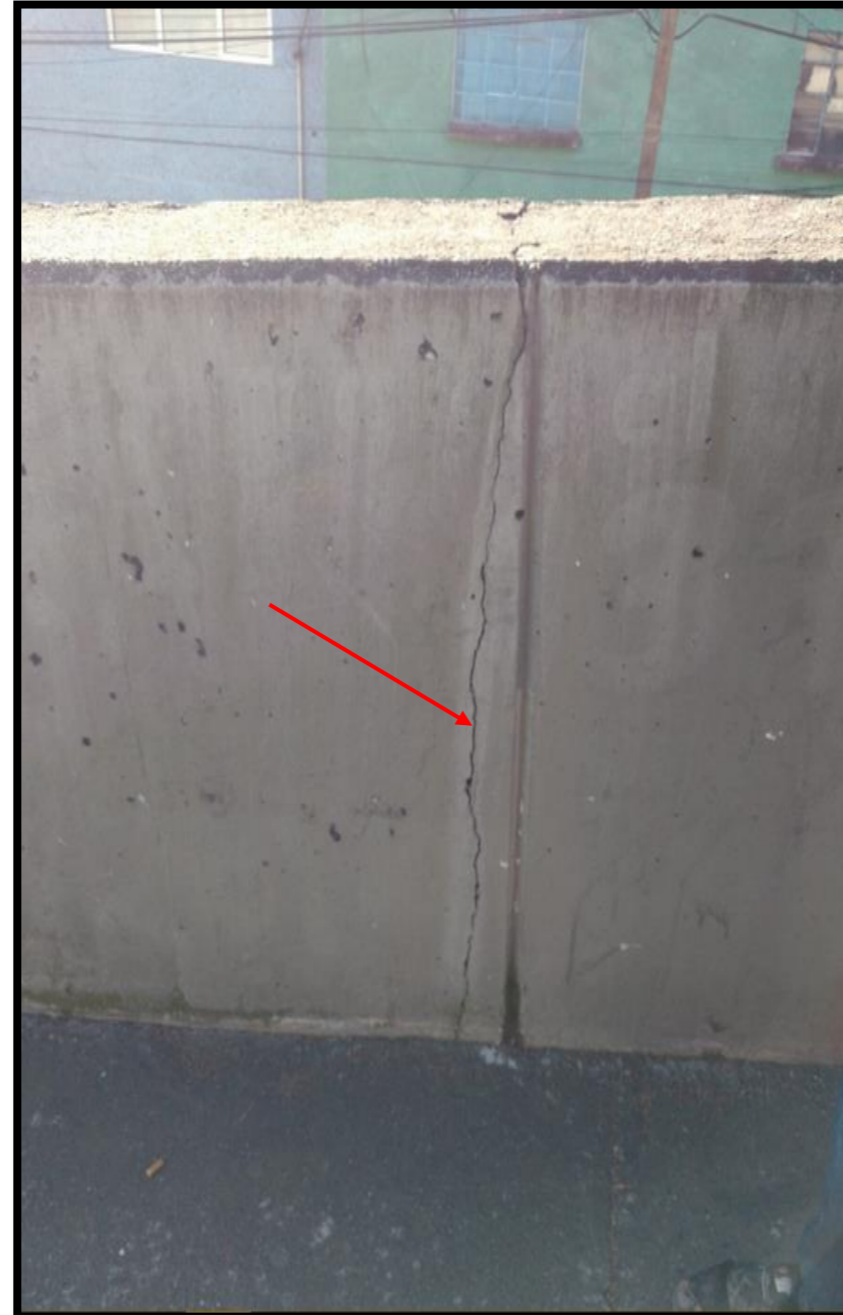
Coordenadas UTM 2144984.56 m N
 479151.75 m E
 Geográficas N 19.398961°
 O 99.198561°
 Ubicación Calle. Minas de Arena. Col. José María Pino Suarez.
 Observación Agrietamiento

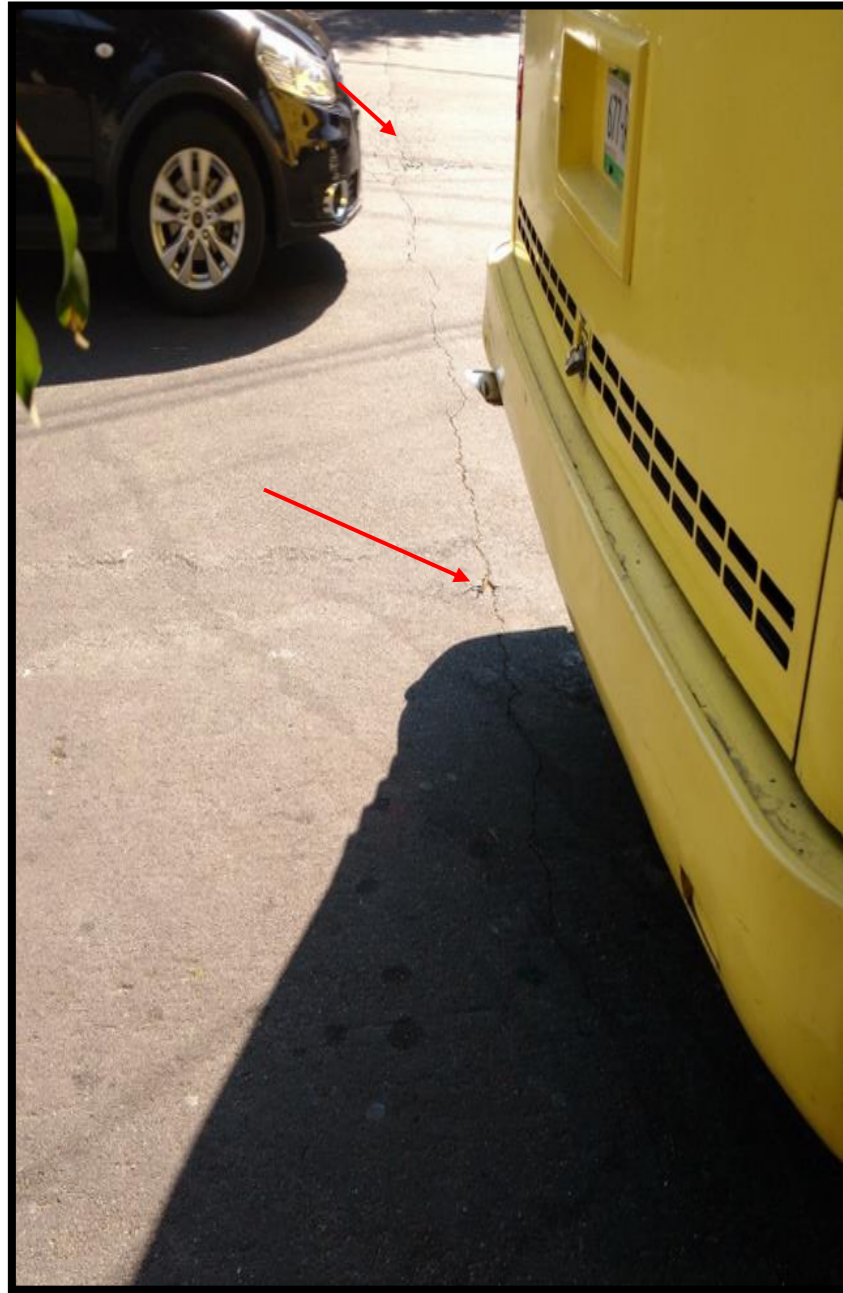
Coordenadas UTM 2145142.35 m N
 478772.27 m E
 Geográficas N 19.400383°
 O 99.202177°
 Ubicación Calle Sur 128. Col. Las Américas
 Observación Agrietamiento

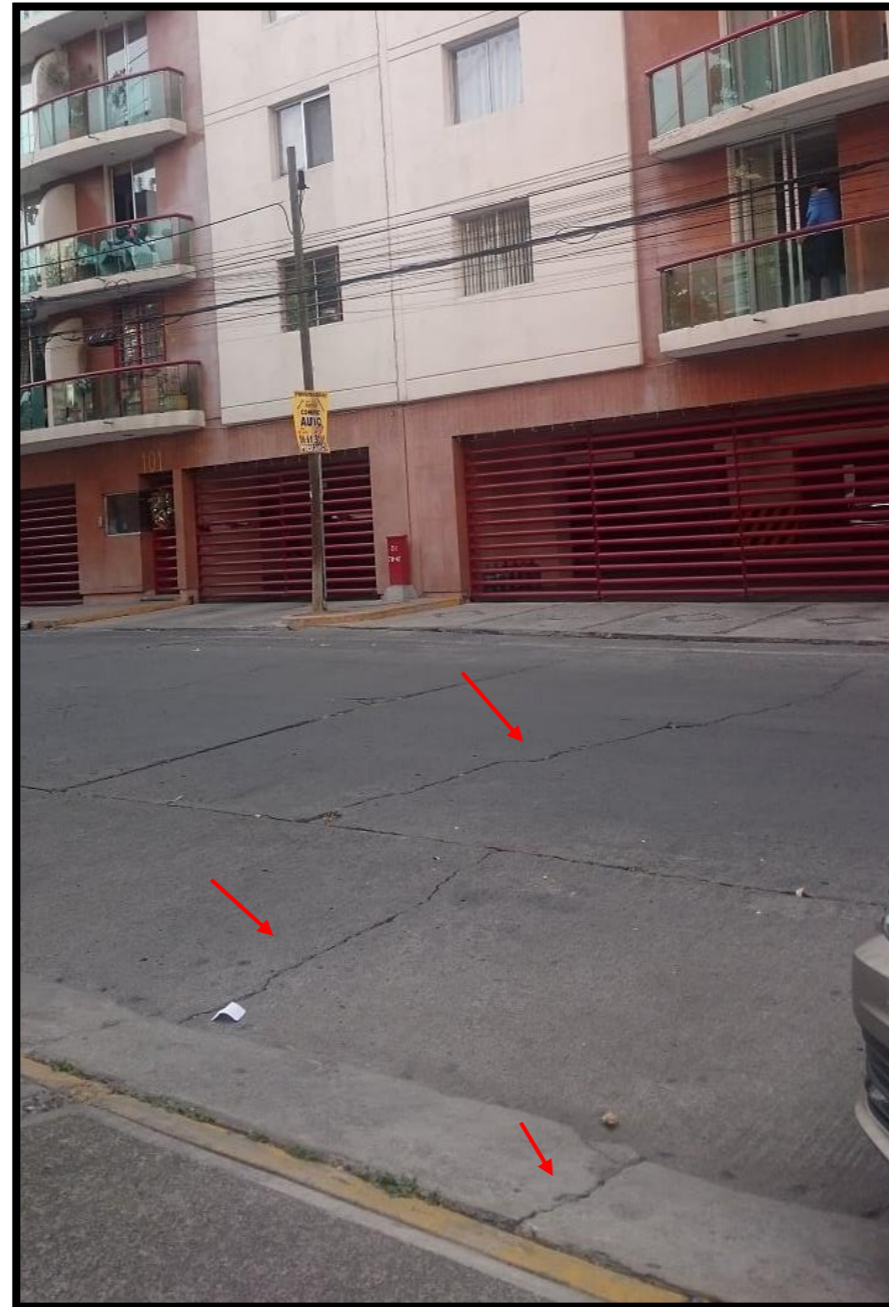
Coordenadas	UTM	Geográficas
	2145288.64 m N	N 19.401708°
	479055.40 m E	O 99.199482°
Ubicación	Calle. Sostenes Rocha. Col. Cove	
Observación	Agrietamiento

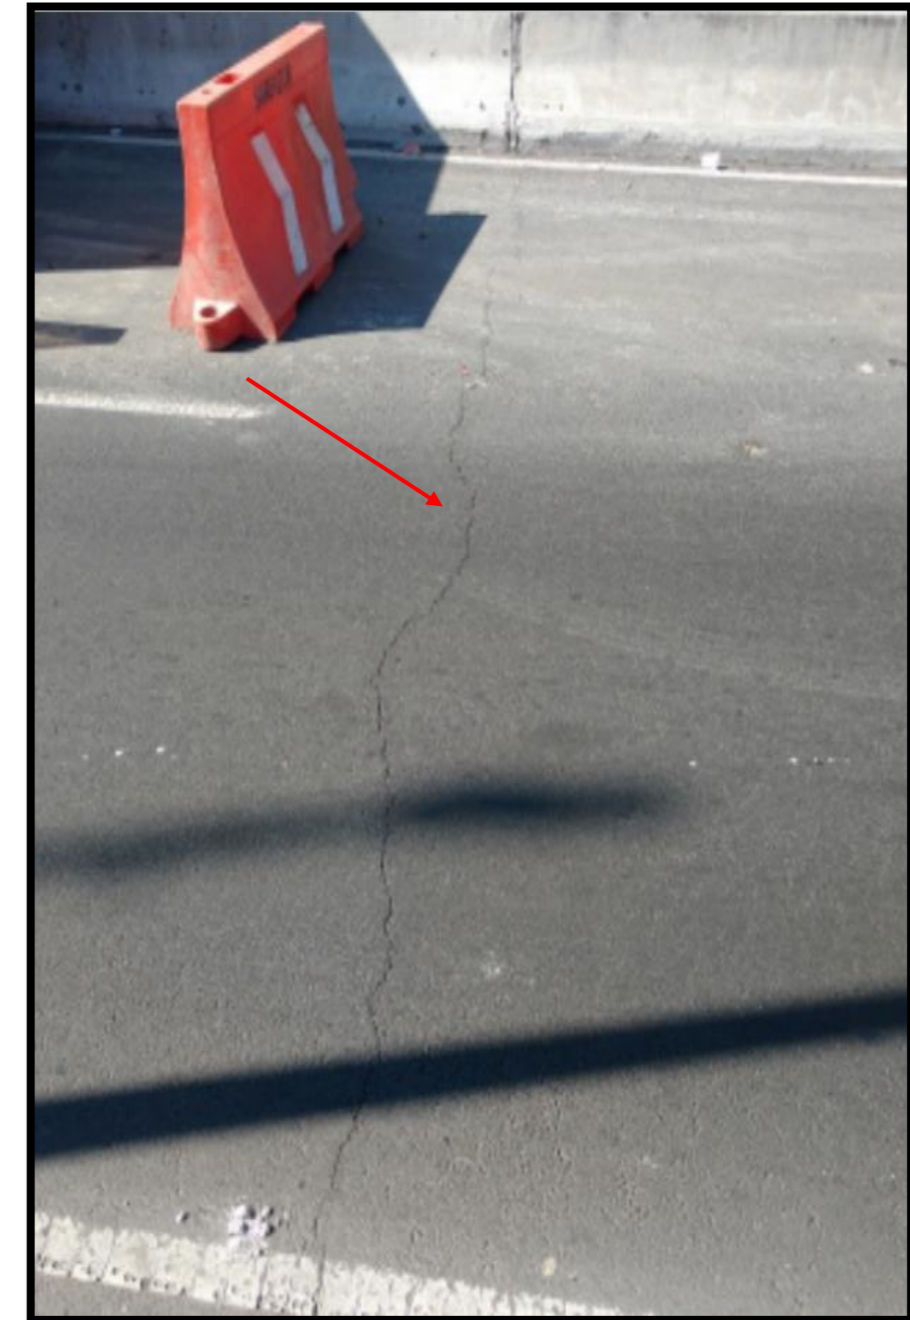
Coordenadas	UTM	Geográficas
	2145112.66 m N	N 19.400144°
	481748.36 m E	O 99.173832°
Ubicación	Calle. Sindicalismo. Col. Escandón	
Observación	Agrietamiento

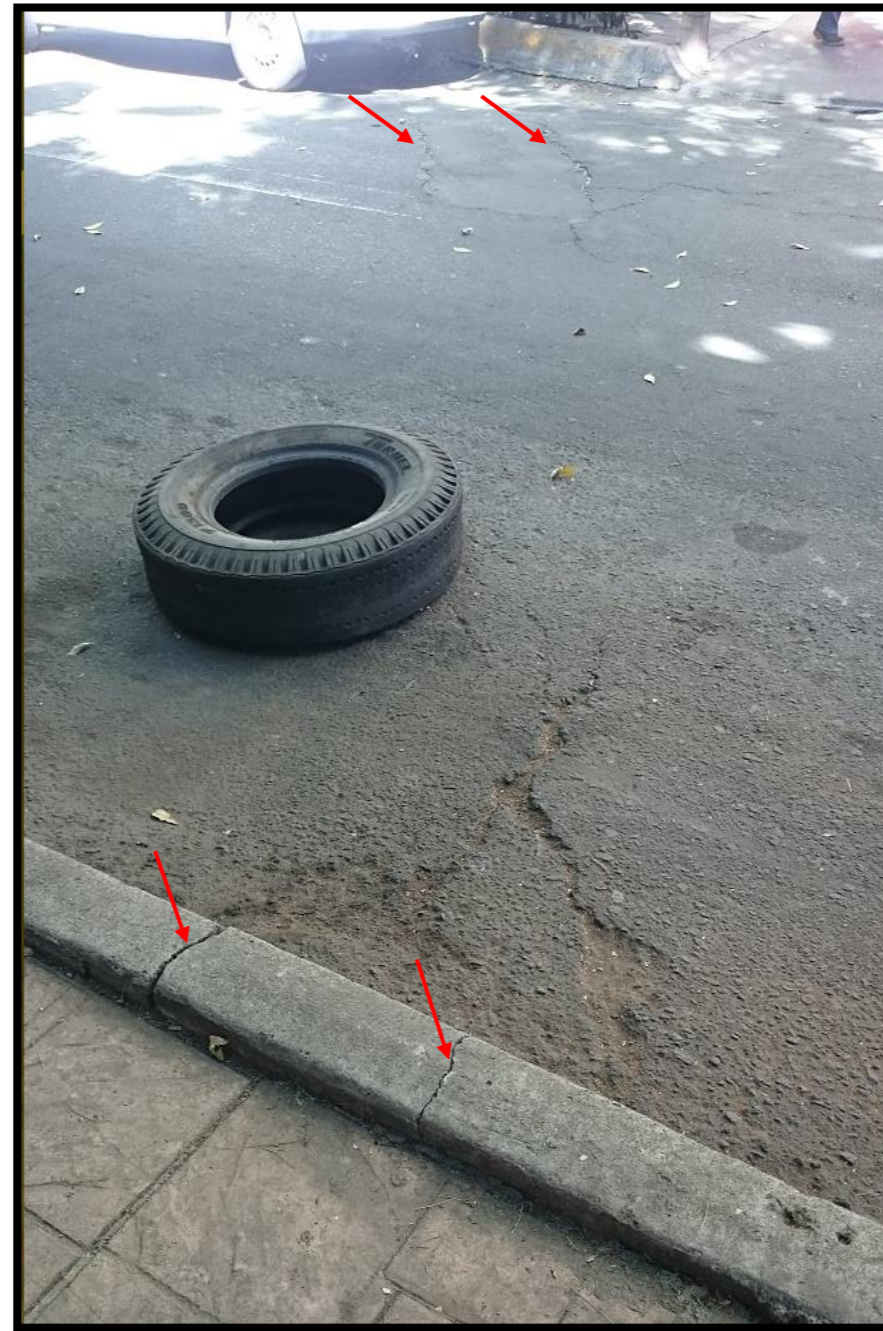
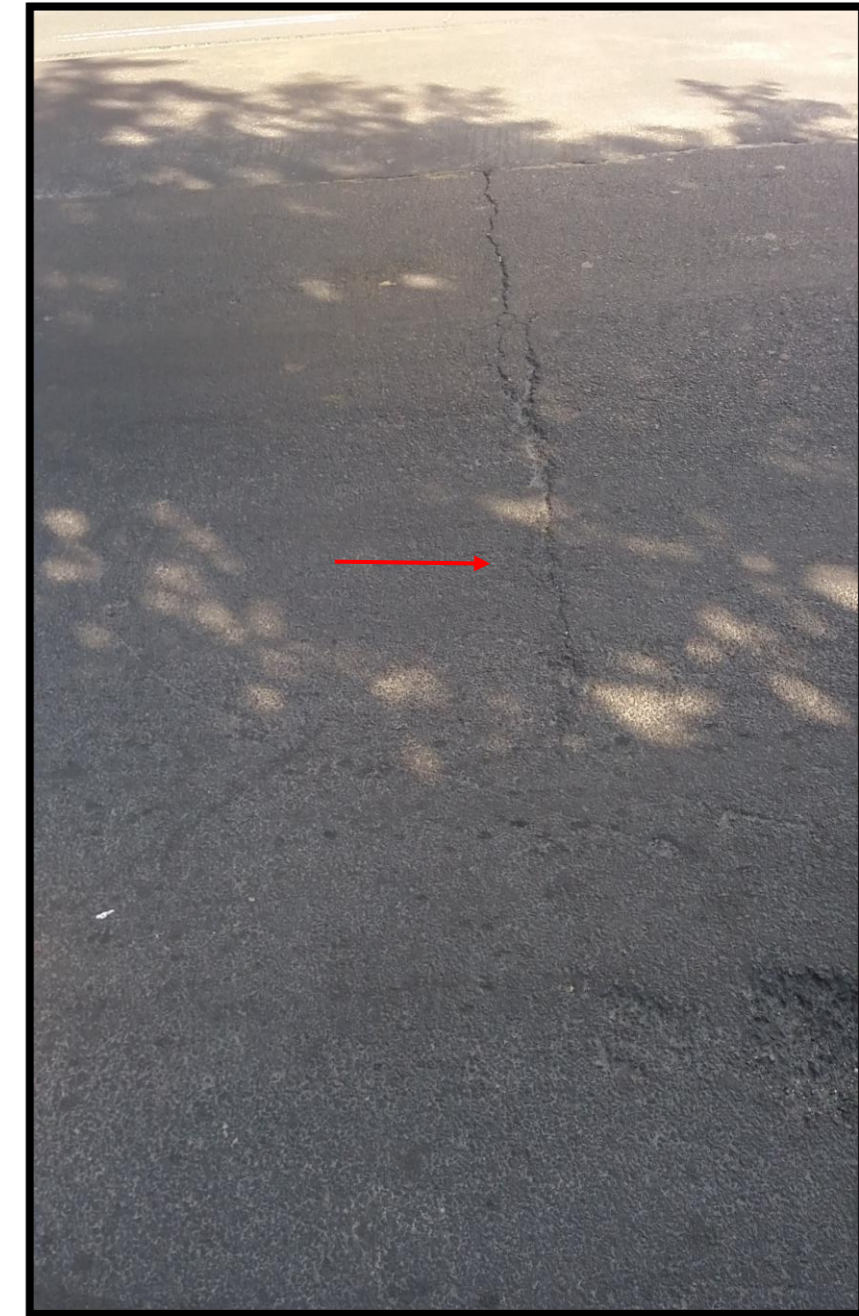
Coordenadas UTM 2151267.48 m N
 482028.62 m E
 Geográficas N 19.455769°
 O 99.171221°
 Ubicación Calle. De los Gallos. Col. Nextitla
 Observación Agrietamiento

Coordenadas UTM 2151410.76 m N
 481718.29 m E
 Geográficas N 19.457061°
 O 99.174179°
 Ubicación Calle. Mar Caspio. Col. Nextitla
 Observación Agrietamiento
