CAUSAS Y CONSECUENCIAS DE LA SUBSIDENCIA EN EL CUADRANTE UNO DE LA ZONA CERO, AMPLIADO A LA ZONA CENTRO DE LA CIUDAD DE MÉXICO

La subsidencia de la cuenca del valle de México, es un fenómeno multifactorial, que se manifiesta como deformación del terreno y daños a la infraestructura superficial y subterránea

ESIA-TICOMAN IPN

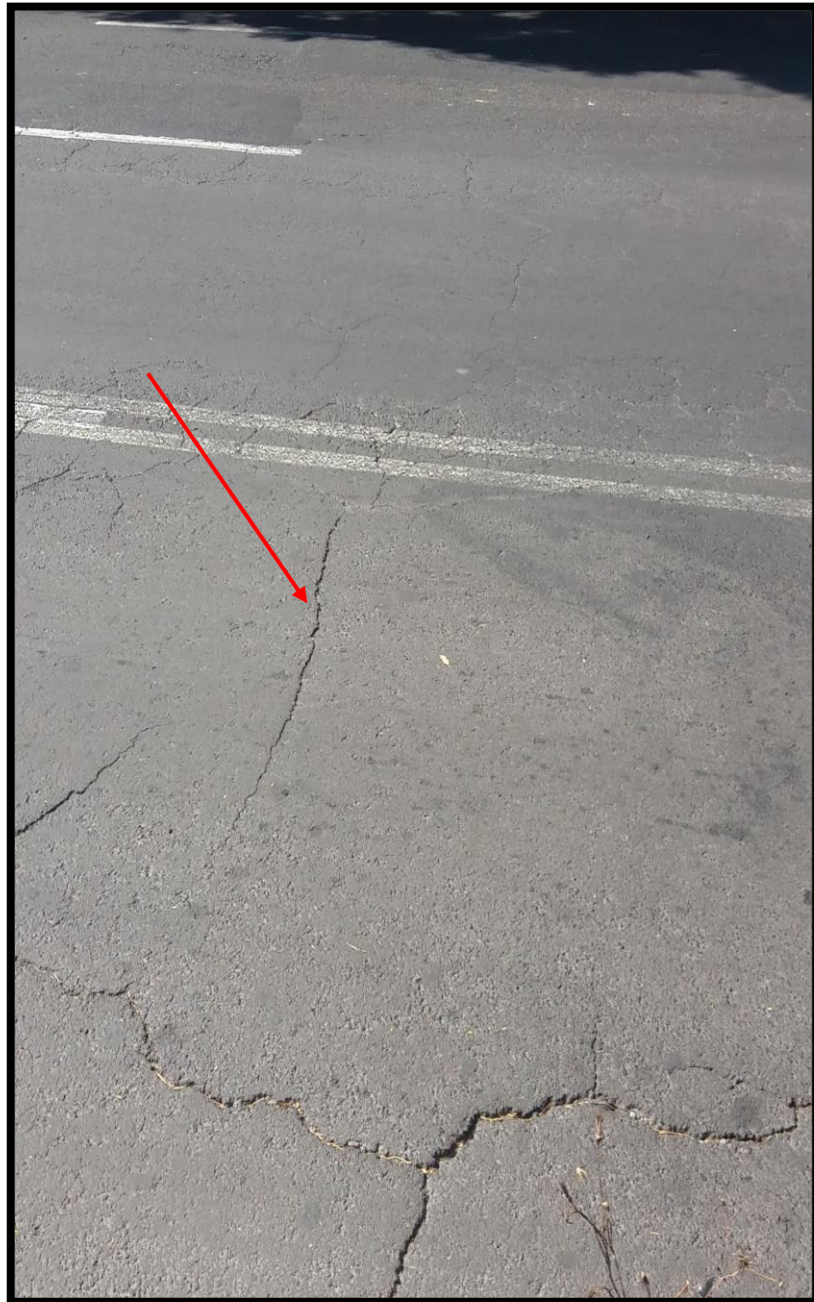
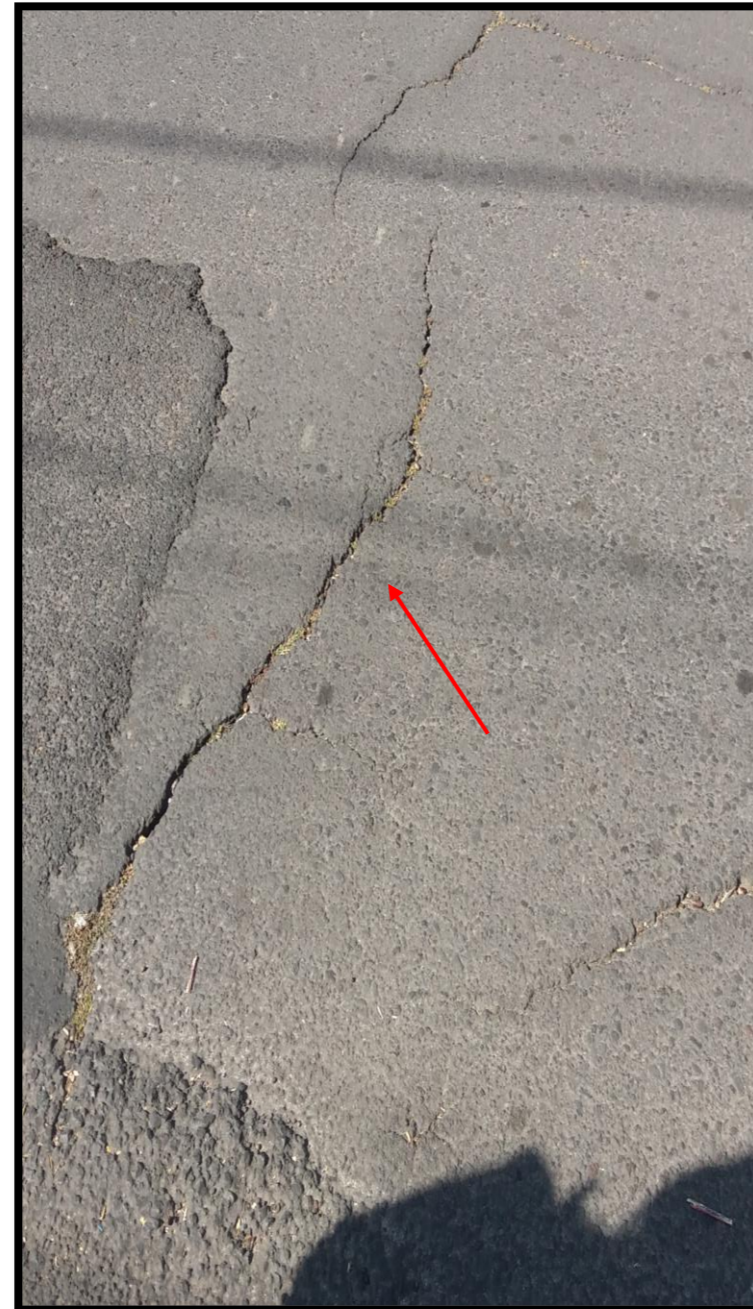
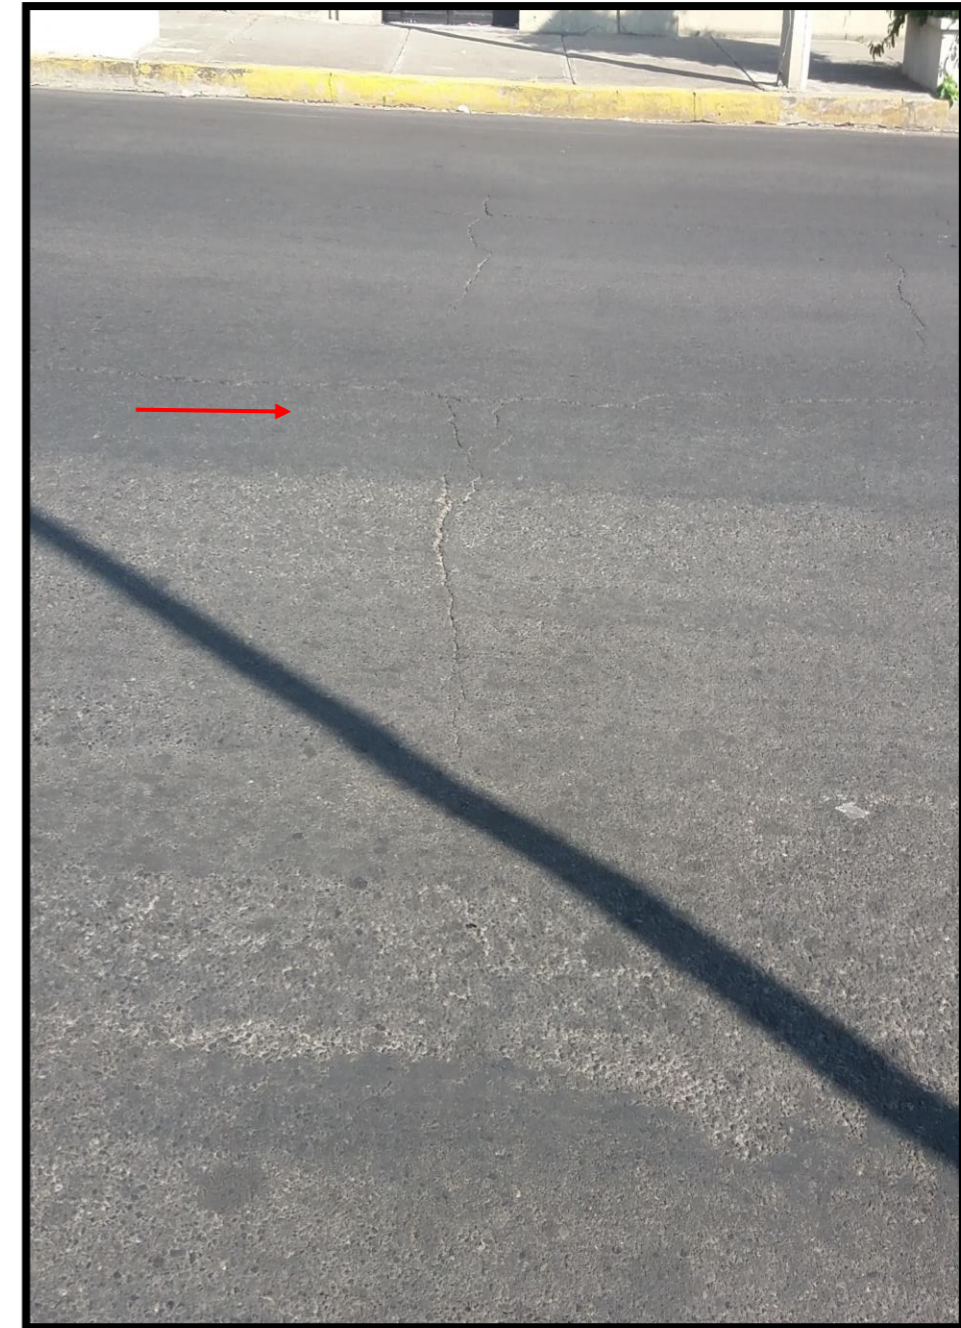
Coordenada UTM 2151379.443
 482377.7208
 Geográfica 19°27'23.55"N
 99°10'4.40"O
 Ubicación Delegación Nueva Santa María
 Calzada de los Gallos 63, Plutarco
 Elías Calles, 11
 Observación Agrietamiento sobre la calle

Coordenada UTM Geográfica
 2151370.194 19°27'23.25"N
 482406.5769 99°10'3.41"O
 Ubicación Delegación Nueva Santa María
 Calzada de los Gallos 63, Plutarco
 Elías Calles, 11
 Observación Agrietamiento sobre la calle

Coordenada UTM Geográfica
 2151373.256 19°27'23.35"N
 482418.5342 99°10'3.01"O
 Ubicación Delegación Nueva Santa María
 Calzada de los Gallos 63, Plutarco
 Elías Calles, 11
 Observación Agrietamiento sobre la calle

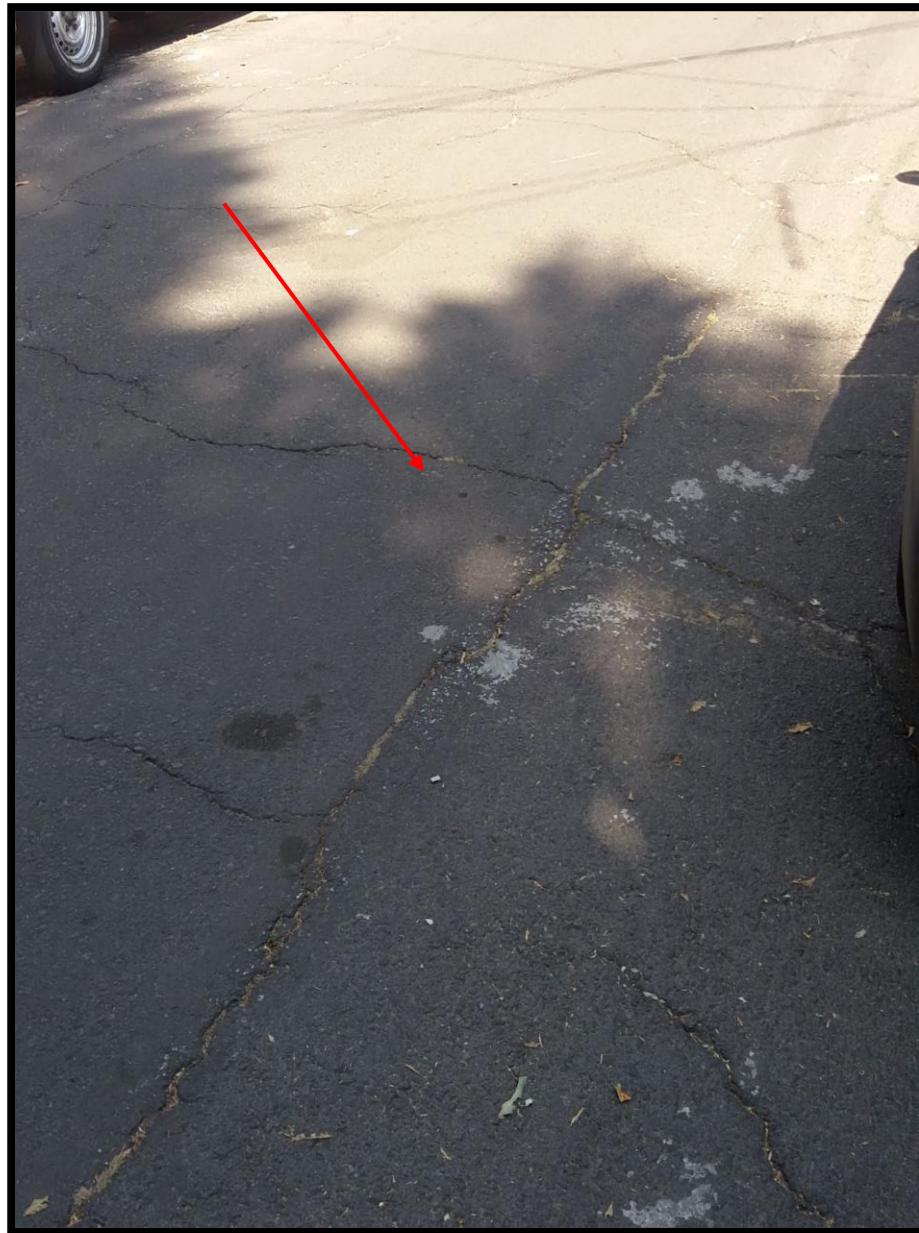
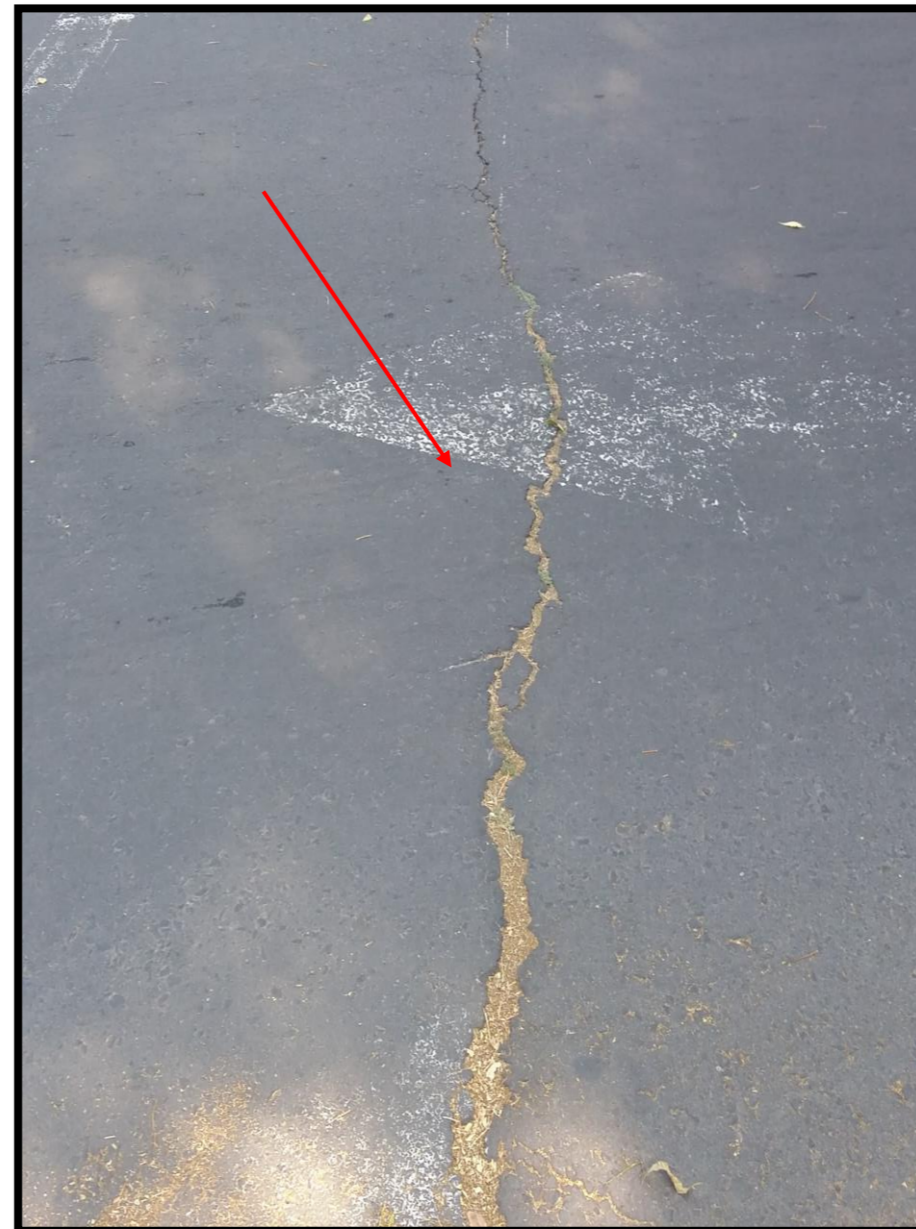
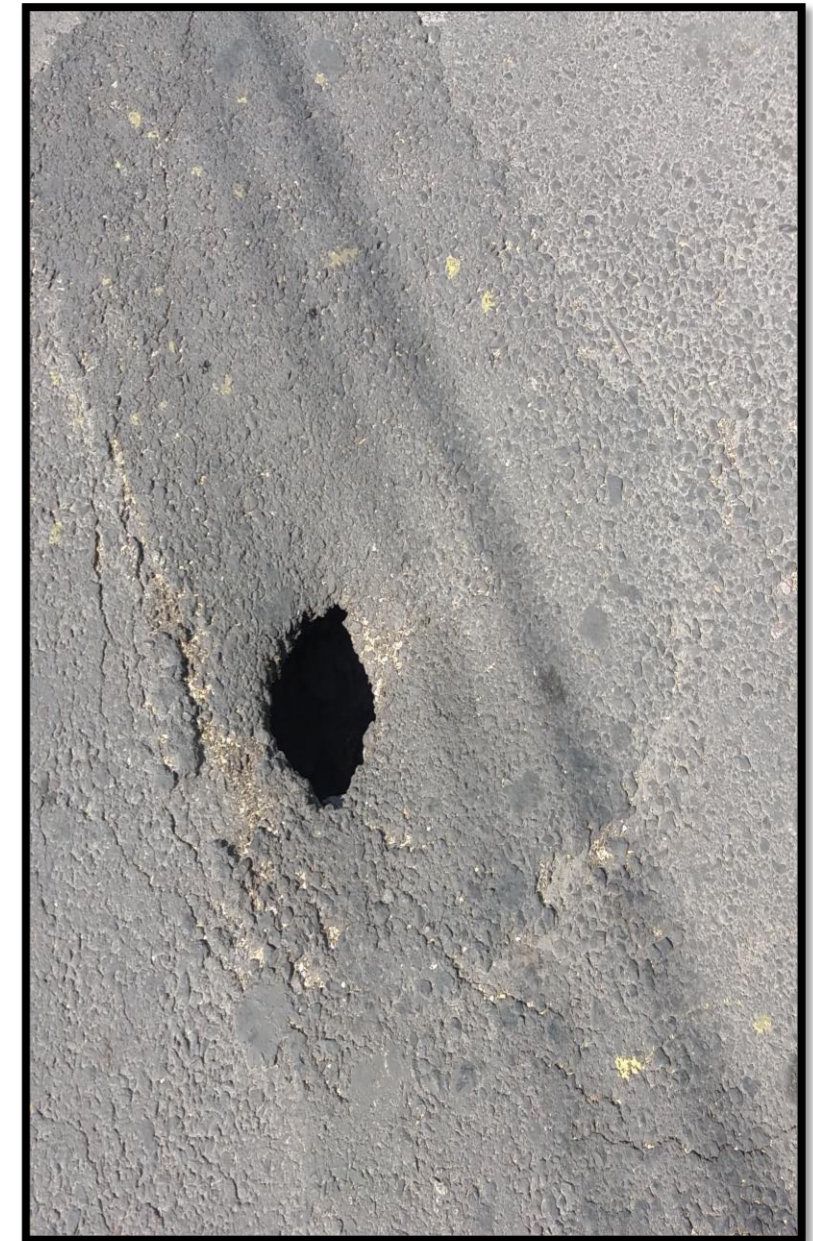
Coordenada UTM Geográfica
 2151400.365 19°27'24.23"N
 482357.3315 99°10'.5.10"O
 Ubicación Delegación Nueva Santa María
 Calzada de los Gallos 63, Plutarco
 Elías Calles, 11
 Observación Agrietamiento sobre la calle

Coordenada UTM Geográfica
 2151371.712 19°27'23.30"N
 482426.1135 99°10'2.74"O
 Ubicación Delegación Nueva Santa María
 Calzada de los Gallos 63, Plutarco
 Elías Calles, 11
 Observación Agrietamiento sobre la calle

Coordenada UTM Geográfica
 2151368.621 19°27'23.20"N
 482443.3129 99°10'2.15"O
 Ubicación Delegación Nueva Santa María
 Calzada de los Gallos 63, Plutarco
 Elías Calles, 11
 Observación Agrietamiento sobre la calle

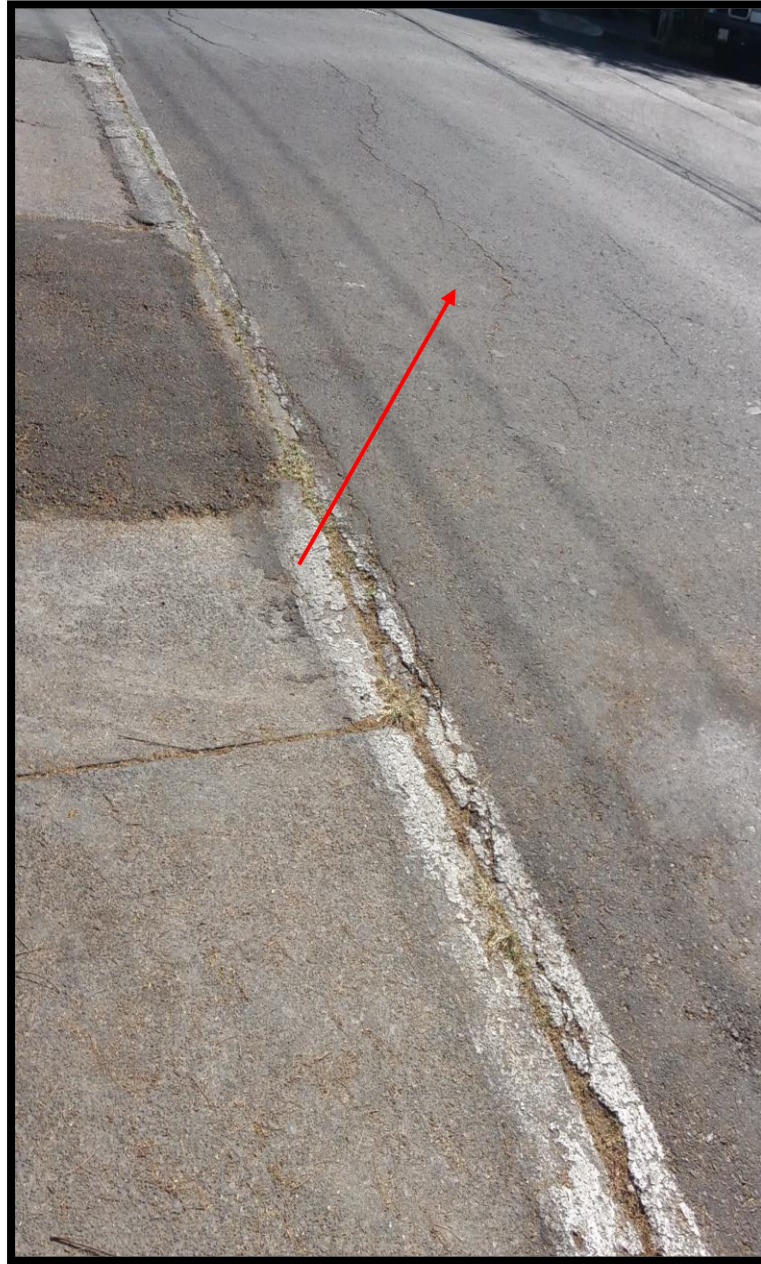
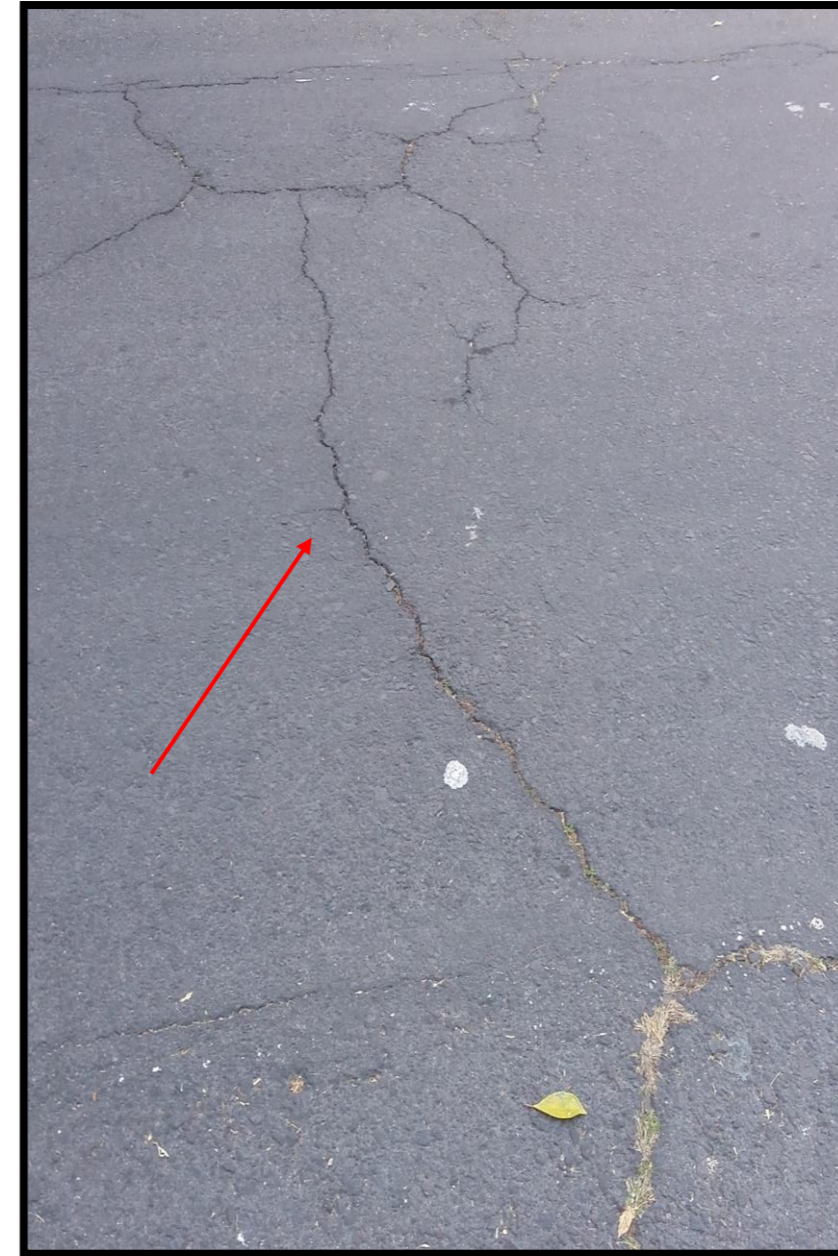
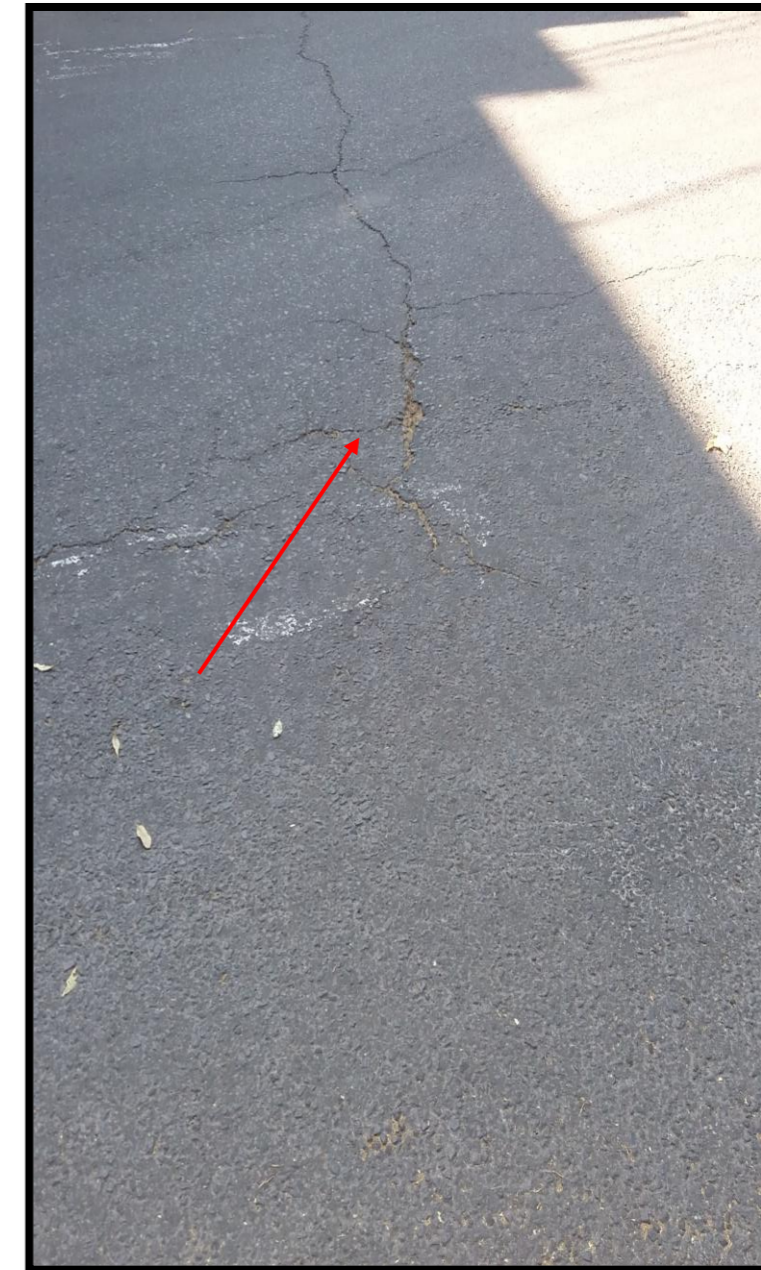
Coordenada UTM Geográfica
 2151359.385 19°27'22.90"N
 482458.757 99°10'1.62"O
 Ubicación Delegación Nueva Santa María
 Calzada de los Gallos 63, Plutarco
 Elías Calles, 11
 Observación Depresión sobre la calle

Coordenada UTM Geográfica
 2151354.74 19°27'22.75"N
 482494.0322 99°10'0.41"O
 Ubicación Delegación Nueva Santa María
 Calzada de los Gallos 63, Plutarco
 Elías Calles, 11
 Observación Agrietamiento sobre la calle

Coordenada UTM Geográfica
 2151359.991 19°27'22.92"N
 482467.5047 99°10'1.32"O
 Ubicación Delegación Nueva Santa María
 Calzada de los Gallos 63, Plutarco
 Elías Calles, 11
 Observación Agrietamiento sobre la calle

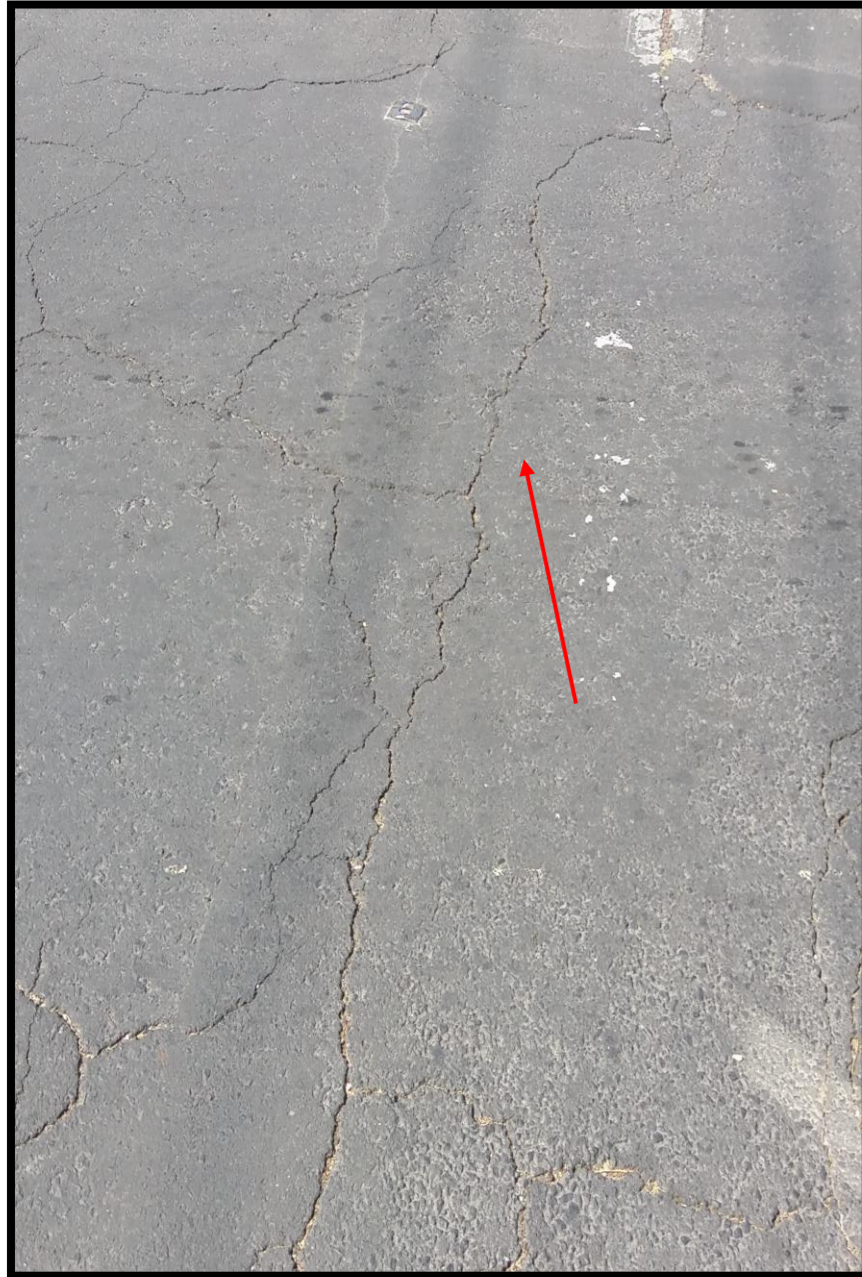
Coordenada UTM Geográfica
 2151360.925 19°27'22.95"N
 482455.8429 99°10'1.72"O
 Ubicación Delegación Nueva Santa María
 Calzada de los Gallos 63, Plutarco
 Elías Calles, 11
 Observación Agrietamiento sobre la calle

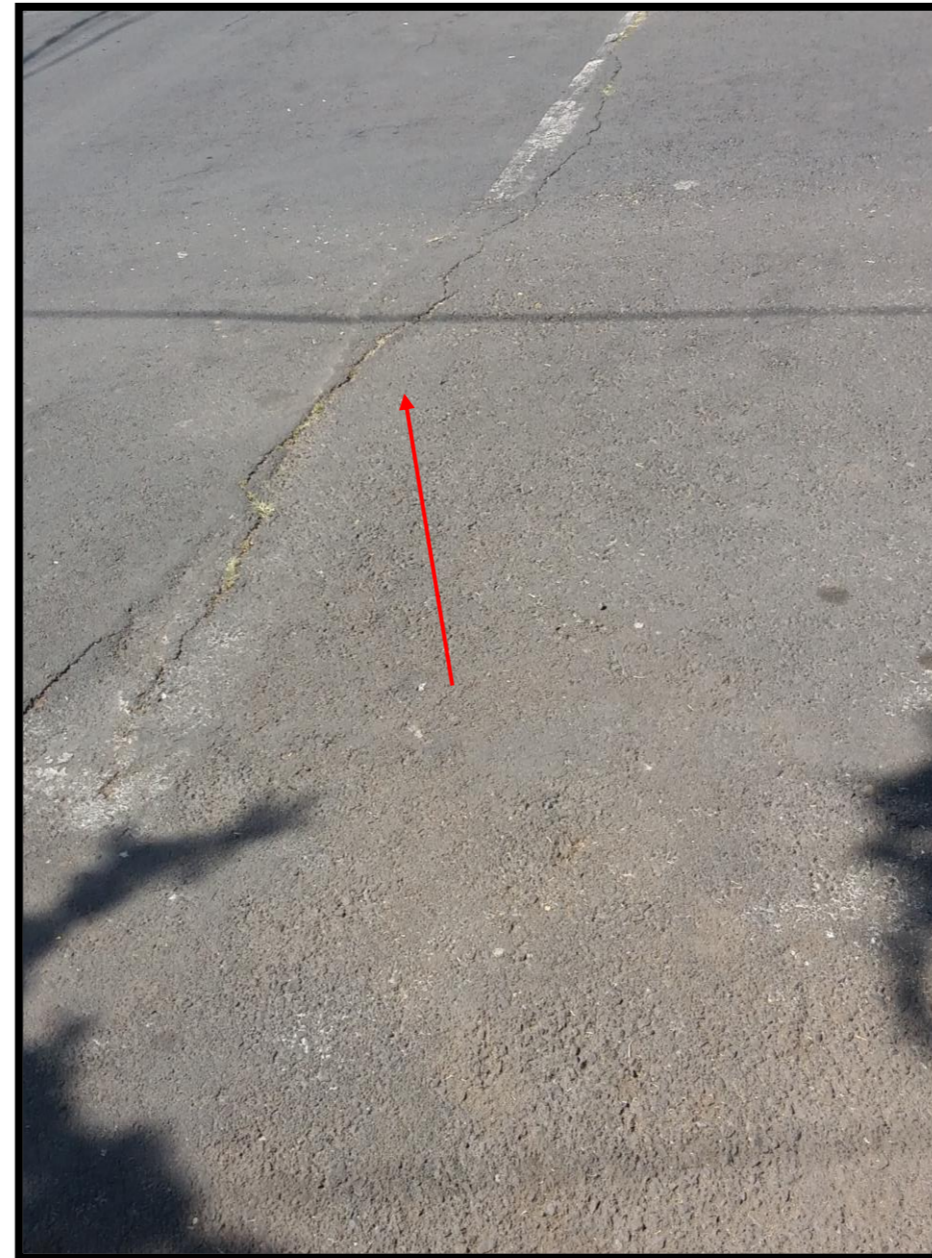
Coordenada UTM Geográfica
 2151358.018 19°27'22.80"N
 480781.9487 99° 9'59.13"O
 Ubicación Delegación Nueva Santa María
 Calzada de los Gallos 63, Plutarco
 Elías Calles, 11
 Observación Agrietamiento sobre la calle

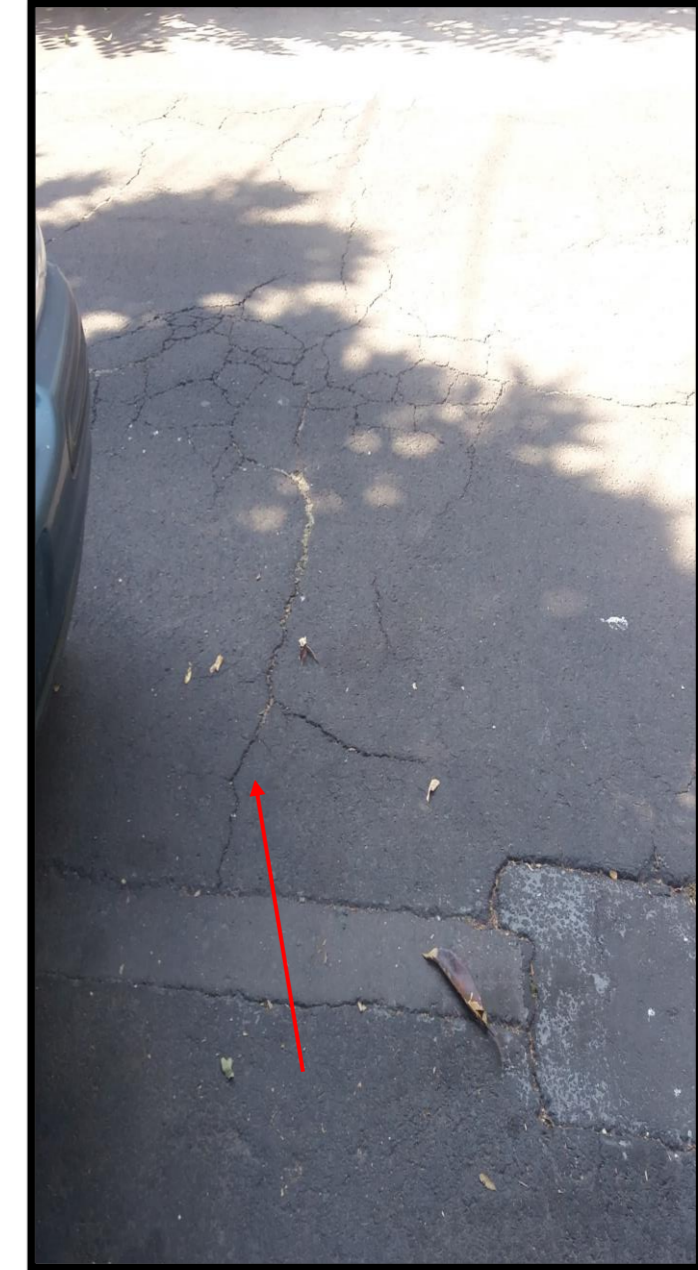
Coordenada UTM Geográfica
 2151352.507 19°27'22.62"N
 480761.8247 99° 9'59.82"O
 Ubicación Delegación Nueva Santa María
 Calzada de los Gallos 63, Plutarco
 Elías Calles, 11
 Observación Agrietamiento sobre la calle

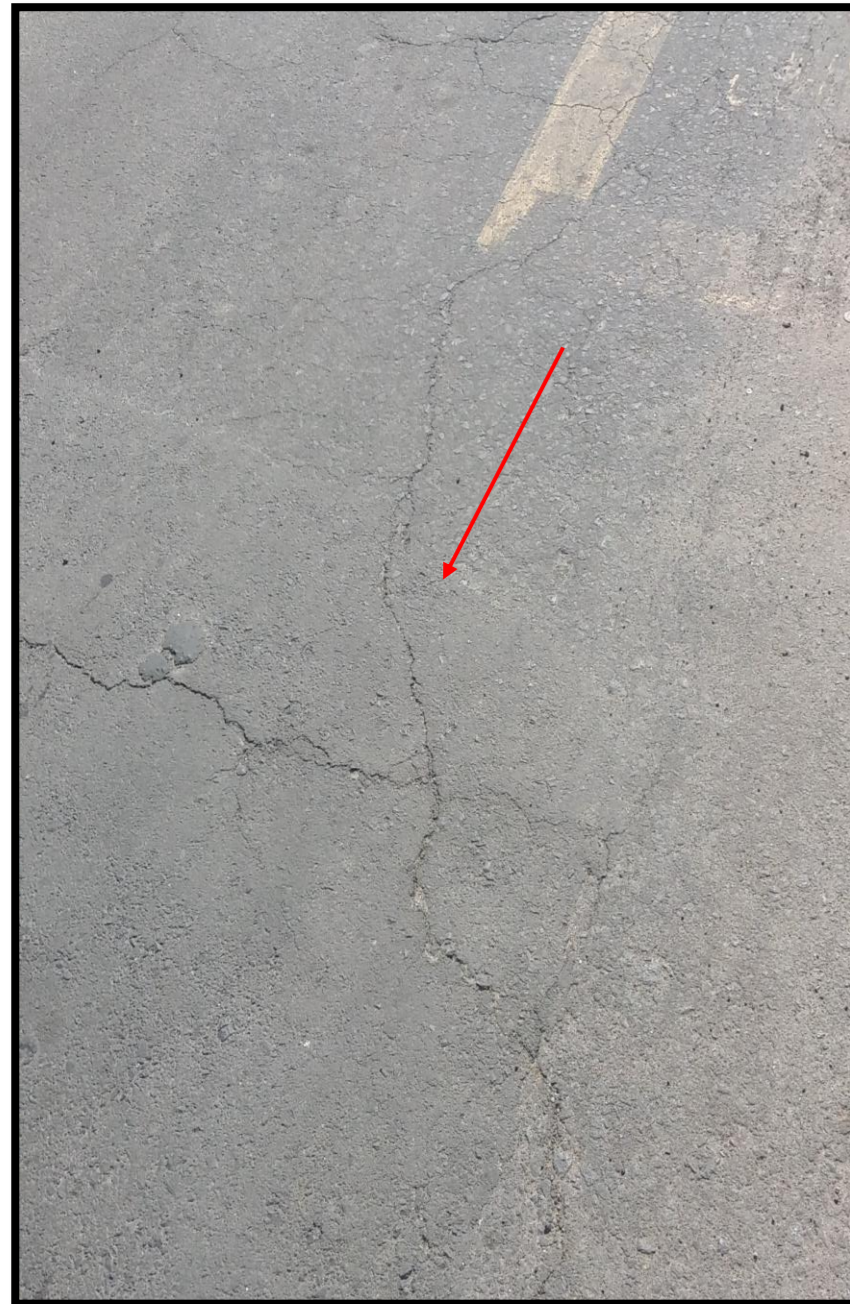
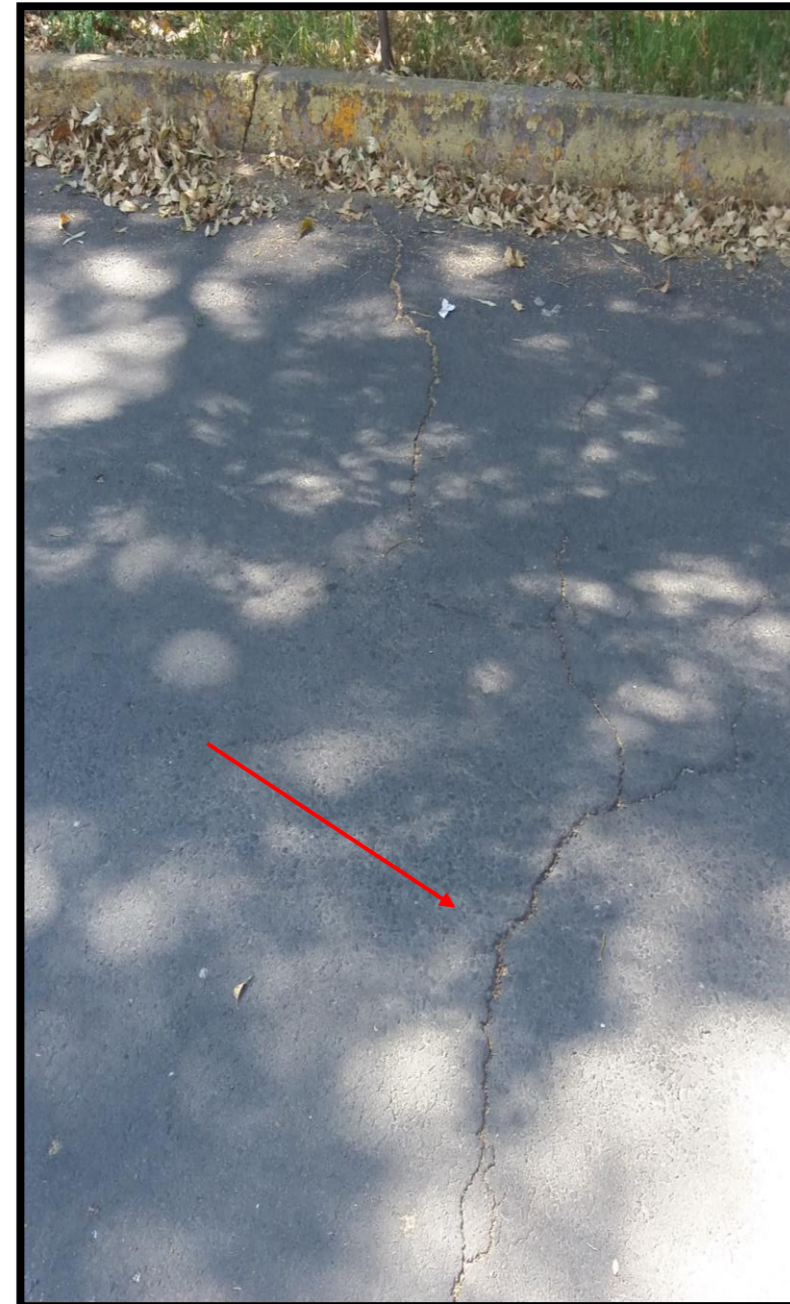
Coordenada UTM Geográfica
 2151346.317 19°27'22.42"N
 480801.4713 99° 9'58.46"O
 Ubicación Delegación Nueva Santa María
 Calzada de los Gallos 63, Plutarco
 Elías Calles, 11
 Observación Agrietamiento sobre la calle

Coordenada UTM Geográfica
 2151342.305 19°27'22.29"N
 480817.2118 99° 9'57.92"O
 Ubicación Delegación Nueva Santa María
 Calzada de los Gallos 63, Plutarco
 Elías Calles, 11
 Observación Agrietamiento sobre la calle

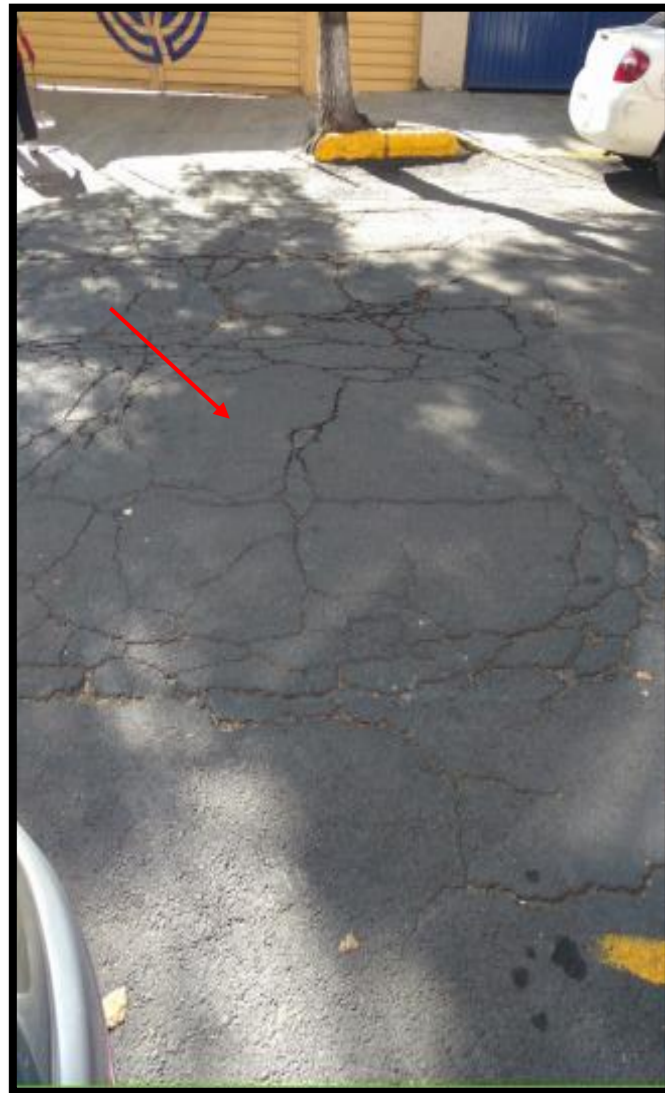
Coordenada UTM Geográfica
 2151345.408 19°27'22.39"N
 480789.2245 99° 9'58.88"O
 Ubicación Delegación Nueva Santa María
 Calzada de los Gallos 63, Plutarco
 Elías Calles, 11
 Observación Agrietamiento sobre la calle

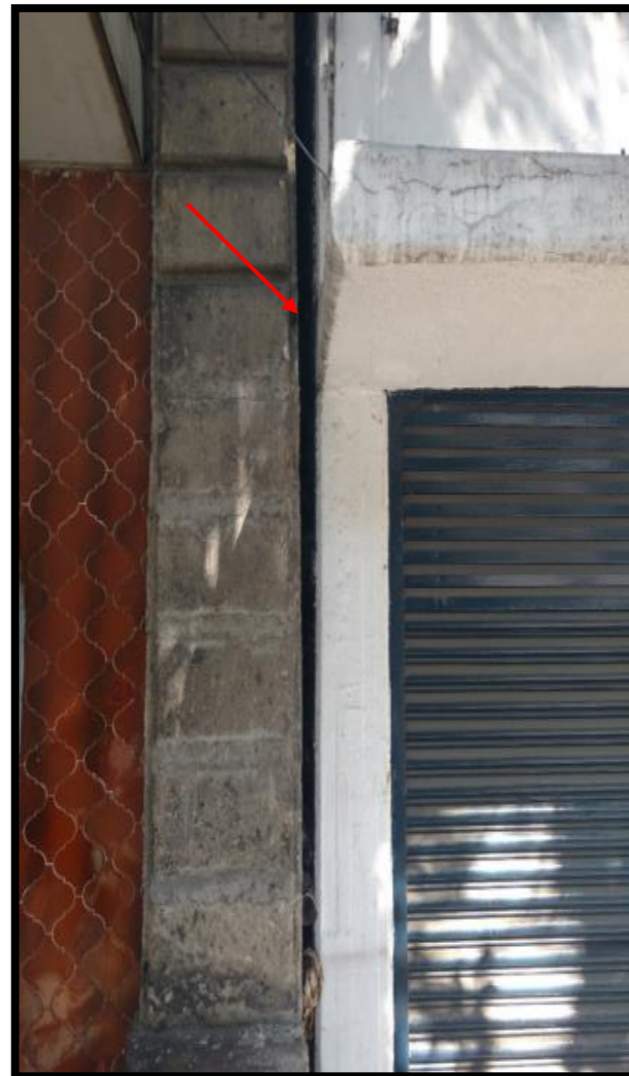
Coordenadas UTM 2146100.84 m N 479532.90 m E Geográficas N 19.409053° O 99.194943°
 Ubicación Calle. General José Morán. Col. Daniel Garza
 Observación Agrietamiento

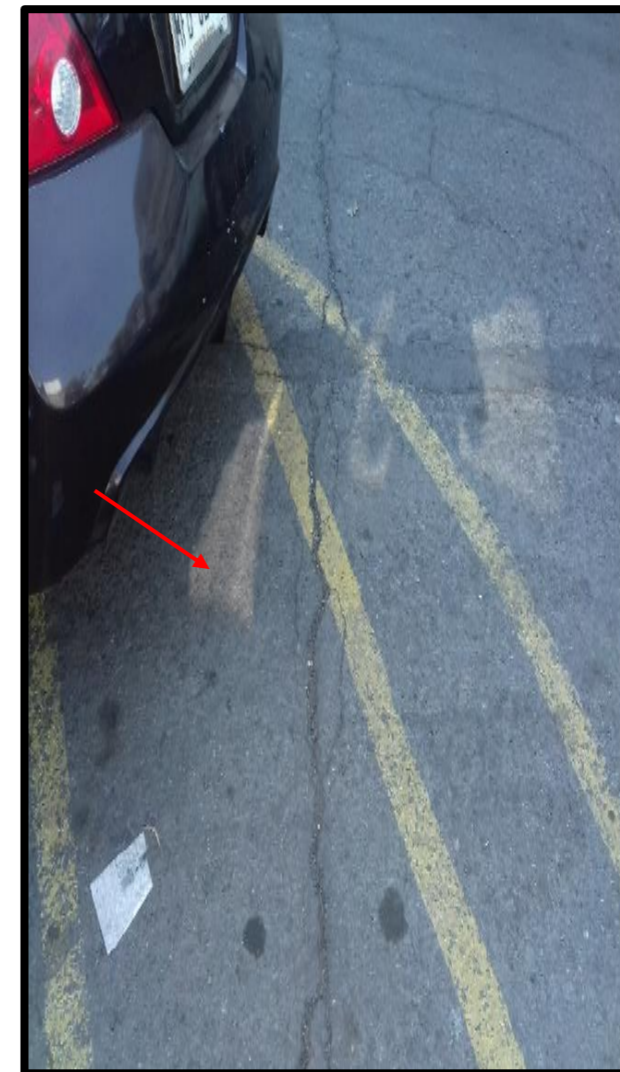
Coordenadas UTM 2148550.73 m N 484007.13 m E Geográficas N 19.431234° O 99.152348°
 Ubicación Calle Atenas. Col. Juárez
 Observación Separación diferencial por hundimiento.

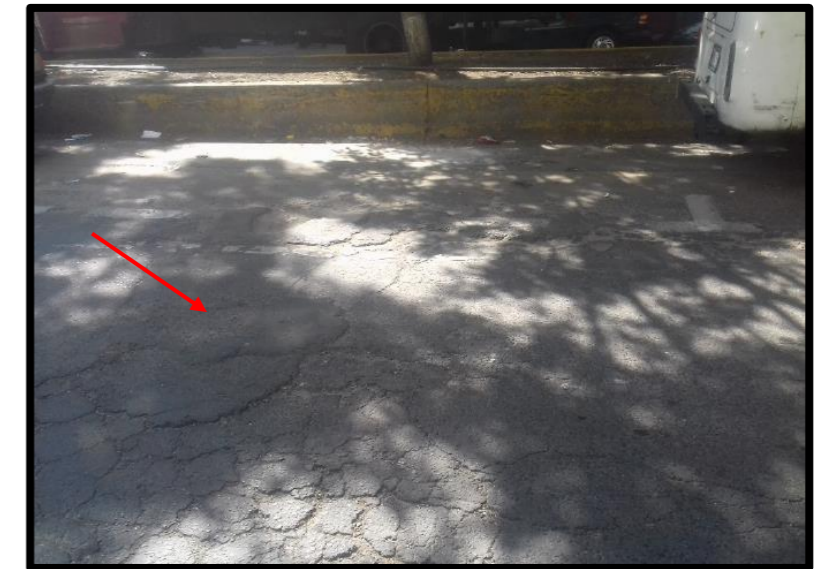
Coordenadas UTM 2180086.588 472099.7493 Geográficas 19°42'57.05''N 99°15'58.44''O
 Ubicación Chapultepec ,143 ,roma norte 06700 ciudad de México
 Observación Agrietamiento en la calle.
