Atlas de Riesgos Naturales de la Delegación Iztapalapa, México, D.F., 2011

Entrega Final

Terracon Ingeniería, S.A. de C.V.

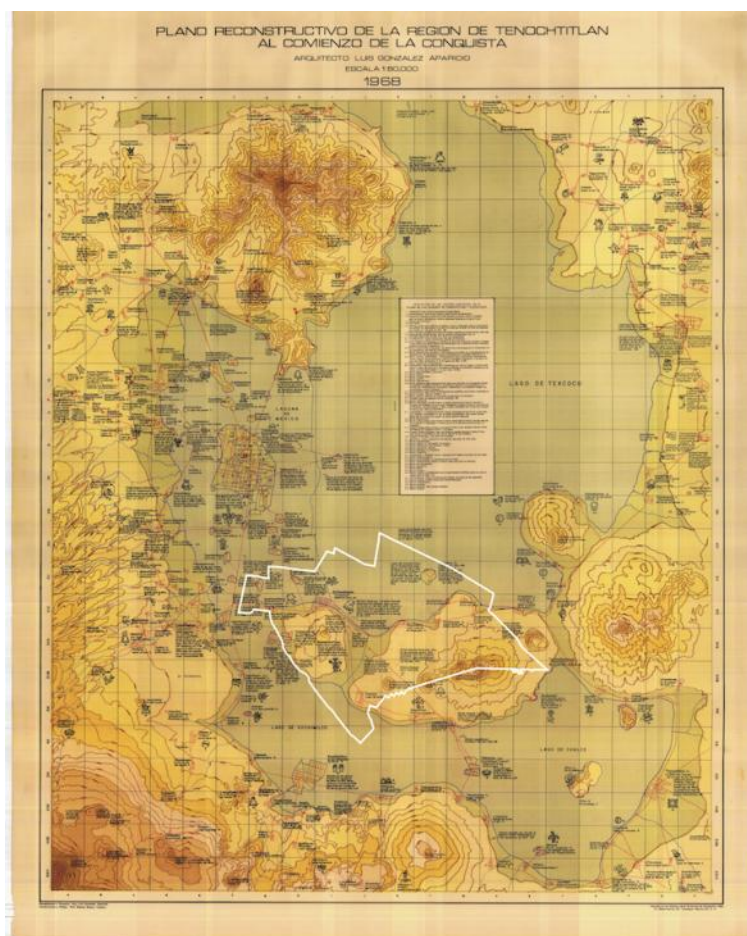
Figura 1.2.1 Plano reconstructivo de la región de Tenochtitlán al comienzo de la conquista (González Aparicio, 1968). El polígono indica los límites de la Delegación Iztapalapa.

A lo largo del tiempo, los antecedentes de peligros geológicos e hidrometeorológicos en la Delegación han sido amplios. Anterior a la conquista, la mayoría del territorio actual de Iztapalapa (las zonas centro-norte y suroeste) era parte del lago de México-Tenochtitlán. Así se evidencia en el Plano Reconstructivo de la Región de Tenochtitlán, que elaboró en 1968 el Arq. Luis González Aparicio. Los problemas de inundaciones siempre han sido comunes en la historia de la Cuenca de México, por lo que se remontan a la época colonial del Valle de México y los problemas de agrietamiento comenzaron a tener mayor relevancia posteriormente a la desecación del lago de México-Tenochtitlán (Figura 1.2.1).

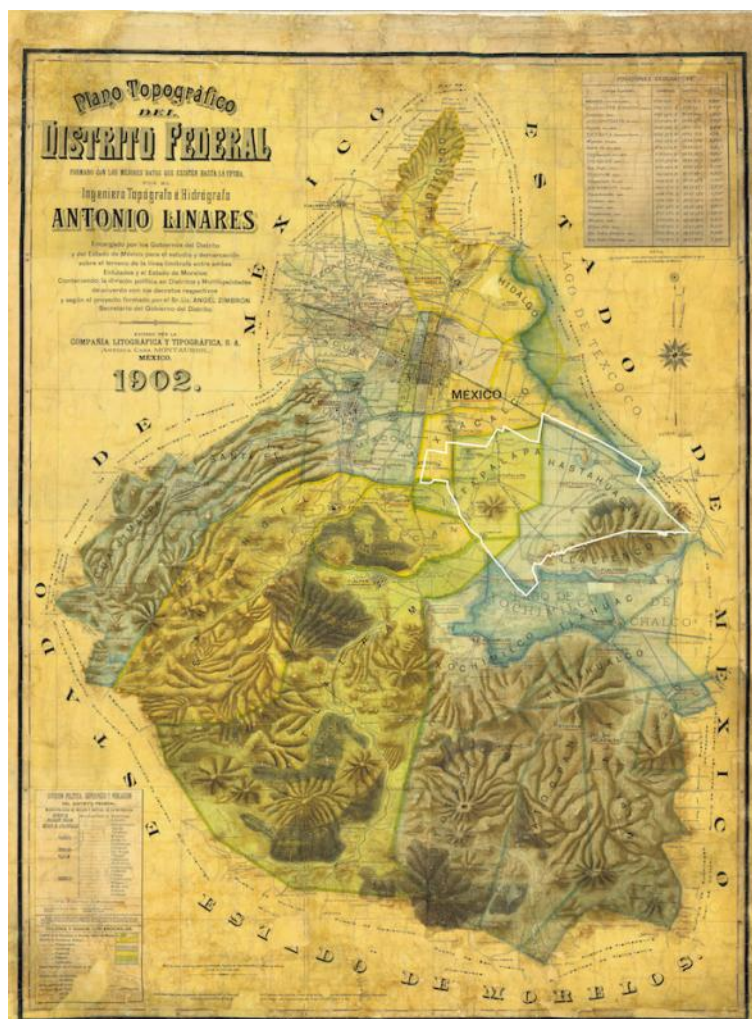
Figura 1.2.2 Plano topográfico del Distrito Federal elaborado en 1902 por el Ing. Topógrafo e Hidrógrafo Antonio Linares.

En 1902, era clara la ubicación de dos zonas importantes con presencia de cuerpos de agua, como reductos del antiguo lago, al sur y noreste del territorio actual de la demarcación que, con el paso del tiempo, se han convertido en zonas de agrietamiento y con una importante ocupación urbana, tal como se muestra en el Plano Topográfico del Distrito Federal elaborado por el Ing. Topógrafo e Hidrógrafo Antonio Linares (Figura 1.2.2).

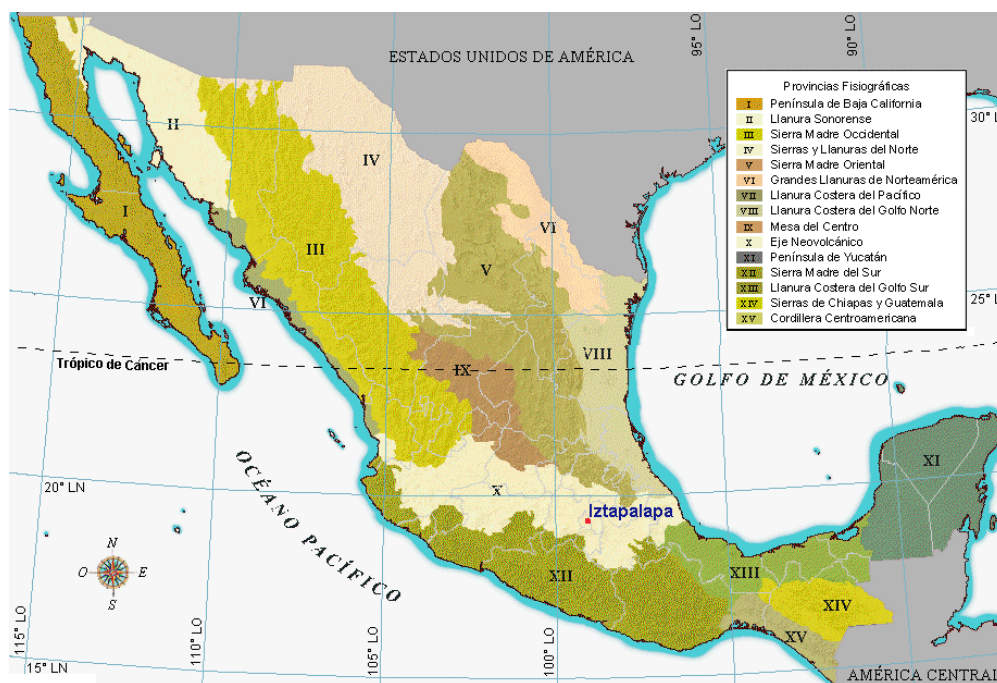
Figura 3.1.1 Provincias Fisiográficas de México (INEGI).

La Delegación Iztapalapa se ubica al oriente de la Cuenca de México en la Provincia Fisiográfica Faja Volcánica Mexicana (Figura 3.1.1), siendo la número X de las 15 regiones en que está dividida la República Mexicana, la cual se extiende en dirección este - oeste atravesando al país. Esta Provincia se encuentra conformada por grandes sierras volcánicas, coladas de lava, conos dispersos, amplios escudos-volcanes de basaltos, depósitos de arenas y cenizas dispersas entre extensas llanuras. Además, destacan amplias cuencas cerradas ocupadas por lagos o por depósitos de lagos antiguos. Manuel Álvarez Jr. (1961) la denominó como Zona de Fosas Tectónicas y Vulcanismo Reciente. En el interior de esta provincia se encuentra la Cuenca de México, que es una de las fosas más grandes dentro de esta Provincia y forma parte de la Subprovincia Lagos y Volcanes de Anahuac (Mooser y Molina, 1993, Vázquez-Sánchez y Jaimes Palomera, 1989).

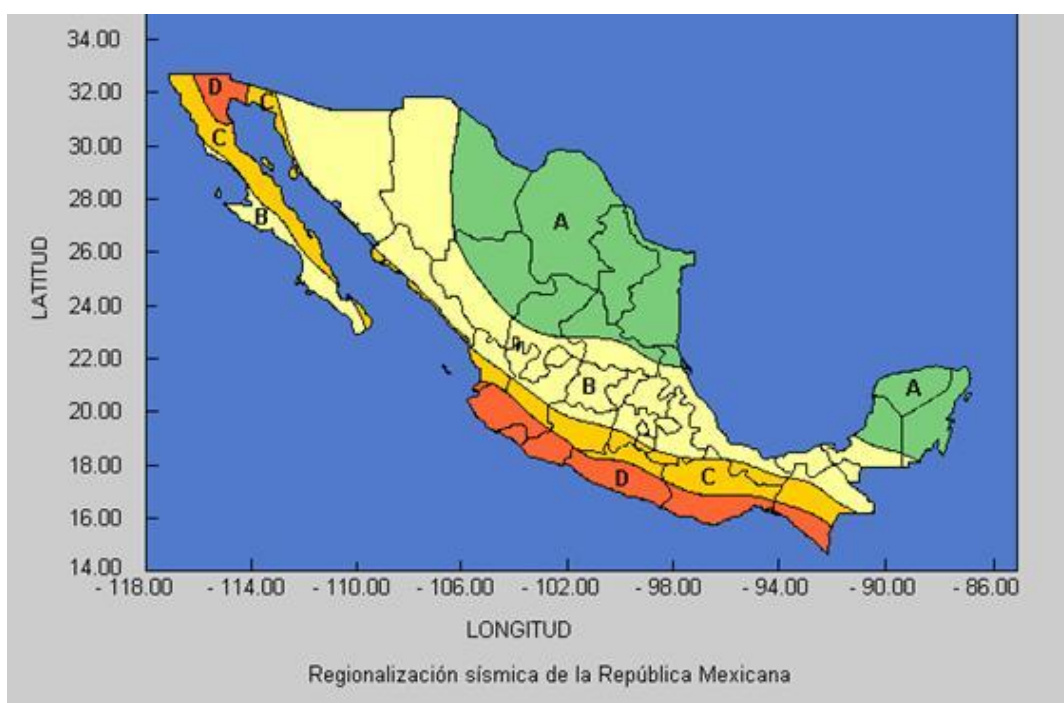
Figura 5.1.4 Regionalización sísmica de la República Mexicana (CFE).

La Delegación Iztapalapa como parte de la Ciudad de México se encuentra ubicada en la zona B, de acuerdo con la regionalización sísmica de México. La zona B junto con la C, se consideran zonas intermedias, en ellas se registran sismos no tan frecuentemente, son zonas afectadas por altas aceleraciones, pero que no sobrepasan el 70% de la aceleración del suelo (Servicio Sismológico Nacional, SSN; <http://www.ssn.unam.mx/>) (Figura 5.1.4).

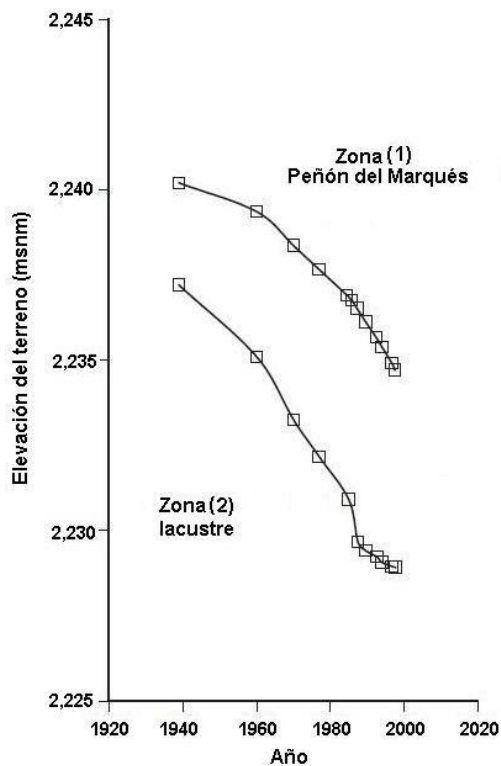
Figura 5.1.12 Evolución de la deformación vertical del terreno en los bancos de nivel ubicados en la zona 1 (Peñón del Marqués) y zona 2 (zona lacustre) (Tomado de Aguilar-Pérez, et al., 2006).
