Informe realizado por GEOTEM y la brigada conjunta estudiantil UNAM-IPN como apoyo técnico debido a la contingencia producto del sismo del 19/09/2017. Evaluación del Riesgo en la zona de San Gregorio, Del. Xochimilco.

**GEOTEM**  
Ingeniería S.A. de C.V.

**OCTUBRE, 2017**

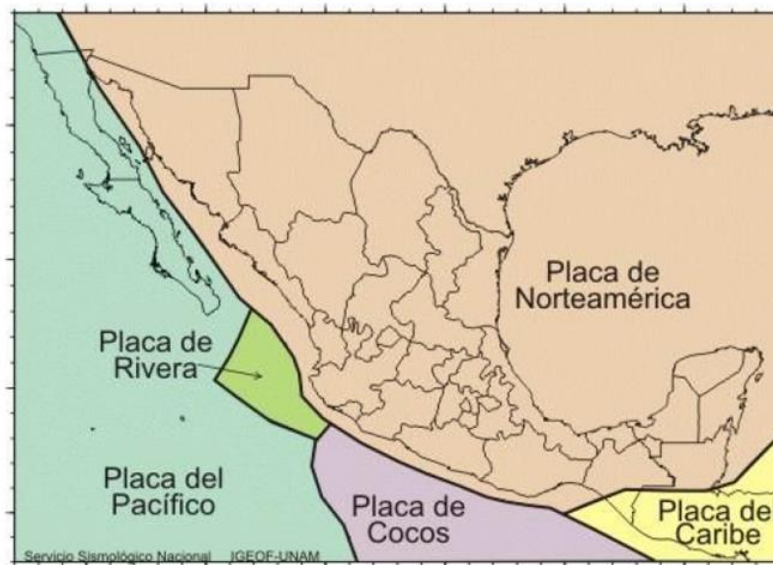
*Figura # 1.1. Placas tectónicas que interactúan en territorio mexicano.*

Debido a la compleja interacción de 5 placas tectónicas, México se encuentra en una zona geológica de alta sismicidad (Figura #1.1), por lo que no es raro, sino más bien frecuente la ocurrencia de sismos de distinta intensidad, principalmente en la margen occidental del territorio. El Servicio Sismológico Nacional (SSN) reporta la ocurrencia en promedio de 40 sismos por día. Muchos de estos fenómenos telúricos ocurren en la margen del Pacífico Mexicano (i.e.: sismo del 1909/1985), siendo menos frecuente la ocurrencia de eventos telúricos en la región limítrofe de los estados de Puebla y Morelos. El terremoto más reciente (24 de octubre de 1980) en esta zona del centro de México fue de magnitud considerable (7.1) y se localizó a 19 km al oeste de Acatlán de Osorio, Puebla.

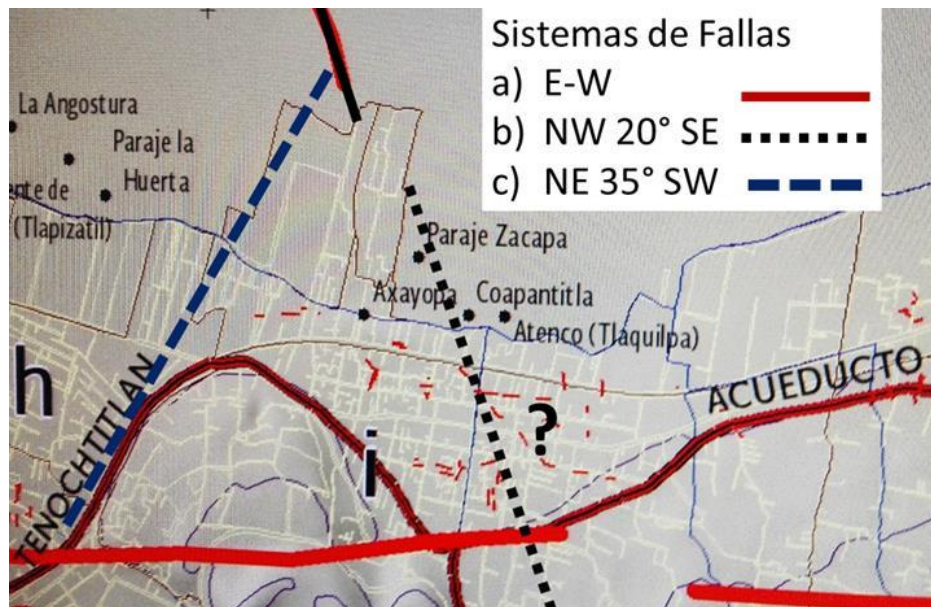
**Figura # 1.4.** Mapa modificado mostrando los principales sistemas de fallamiento en la zona de estudio. A) Sistema de Fallas Xochimilco, b) Extensión del Sistema de Fallas Mixhuca, c) Sistema de Fallas Tenochtitlán. (Fuente: Protección Civil y Atlas Nacional de México, Inst. de Geografía, UNAM, 1990).

Aunque el *Atlas Nacional de México*, (*Instituto de Geografía, UNAM, 1990*) tiene registro adicional de un sistema regional de fallas de dirección N45°E, este cortejo de fracturamiento aparentemente afecta más a la zona de Nativitas, al poniente de Axayopa (Figura #1.4).

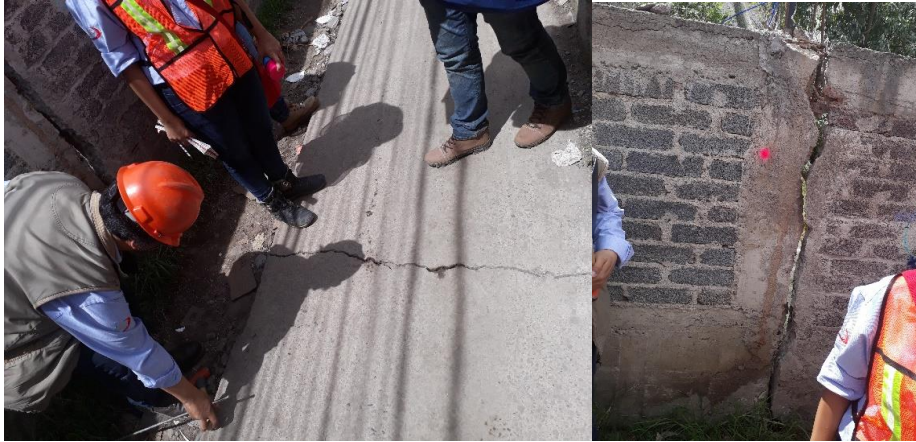
- A) Sistema E-W: Rumbo de fracturamiento NW 75 a 85° SE, inclinación desde 70° hasta 82° con inclinación tanto al NW como al SE, ancho promedio de fracturas de 2 a 8 cm y profundidad de fracturas en rango que va desde los 8 hasta 56 cm.

La consecuencia de mecánica de onda de este sistema de fracturas afecto principalmente los contactos entre estructuras verticales de soporte de casa habitación (Figura # 3.2). La intensidad del fracturamiento (profundidad máxima medida en campo) es mayor para este grupo de fracturas hacia la zona norte de San Gregorio. Aunque la profundidad máxima documentada fue de 56 cm, algunas casas sufrieron un asentamiento máximo de hasta 5 cm.

**Figura # 3.2.** Patron de fracturamiento en casa habitación asociado al sistema de fracturamiento principal NE 75 a 85° SW.

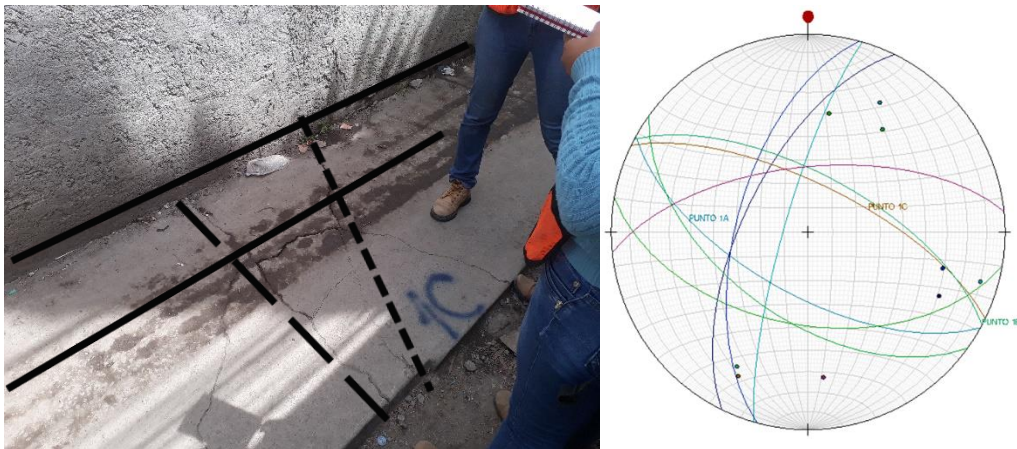
B) Sistema NS: Rumbo de fracturamiento NE 15 a 23° SW, inclinación vertical, ancho promedio de fracturas de 0.5 a 7 cm y rango de profundidad de fracturas desde 3 hasta 18 cm. Este sistema es casi ortogonal respecto al registro anterior y la frecuencia de fracturamiento (número de fracturas por unidad de área) es mayor hacia la zona norte de San Gregorio, en dirección a la laguna (Figura # 3.3). La mayor afectación en casas habitación ocurrió predominantemente en paredes (Figura # 3.4), siendo el asentamiento máximo registrado de entre 12 – 15 cm de profundidad.

**Figura # 3.3.** Patron convergente de fracturamiento en concreto de callejones del Barrio de San Gregorio. Se muestran los dos sistemas generales de fracturamiento dominantes A y B en línea

gruesa y un subsistema menor fracturamiento con línea punteada.

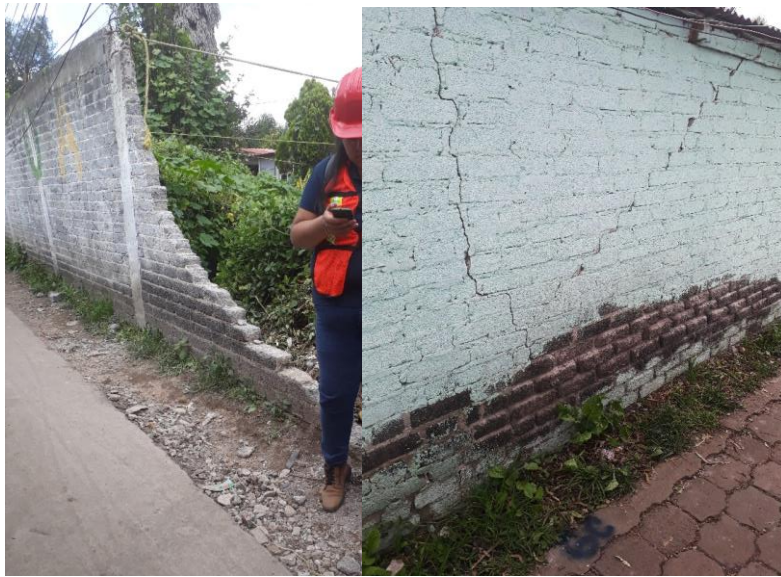
**Figura # 3.4.** Bardas de casas habitación del Barrio de San Gregorio mostrando los efectos de la familia de fracturas generales del sistema B.

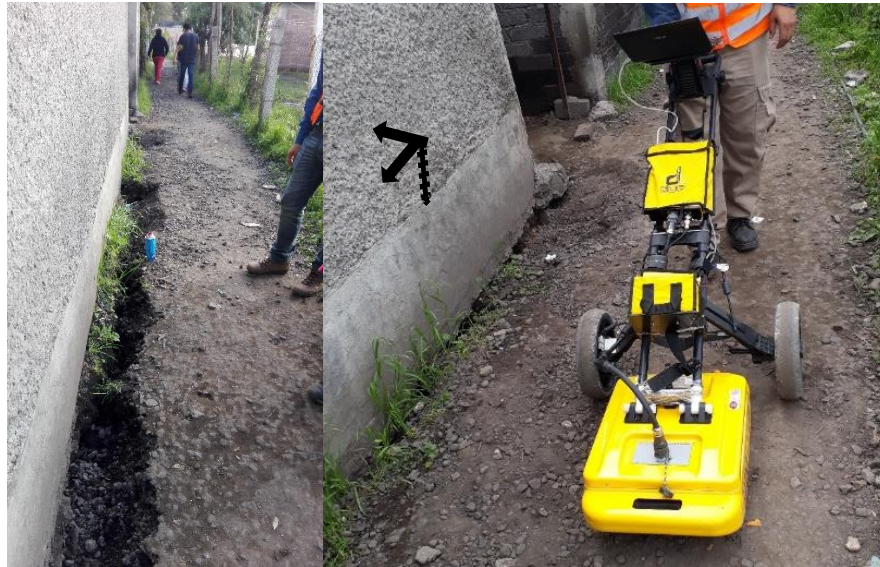
- Fracturamiento vertical en zonas de contacto de estructuras civiles y con apertura de entre 2-3 cm, consecuencia del sistema de fracturamiento A y que es subparalelo al sistema de fallas regionales E-W.
- Fallamiento con desplazamiento vertical por asentamiento asociado a los sistemas

de fallas y fracturas A y B (Figura # 3.6).

**Figura # 3.6.** Construcción habitacional en la zona norte de San Gregorio, Delegación Xochimilco. La estructura, aunque no sufrió daños significativos, el desplazamiento asociado a una sutil subsidencia desplazo a ésta en las direcciones correspondientes a los sistemas de fracturamiento A y B. El hundimiento es de 10 a 12 cm y con una inclinación de 70° hacia el NW.

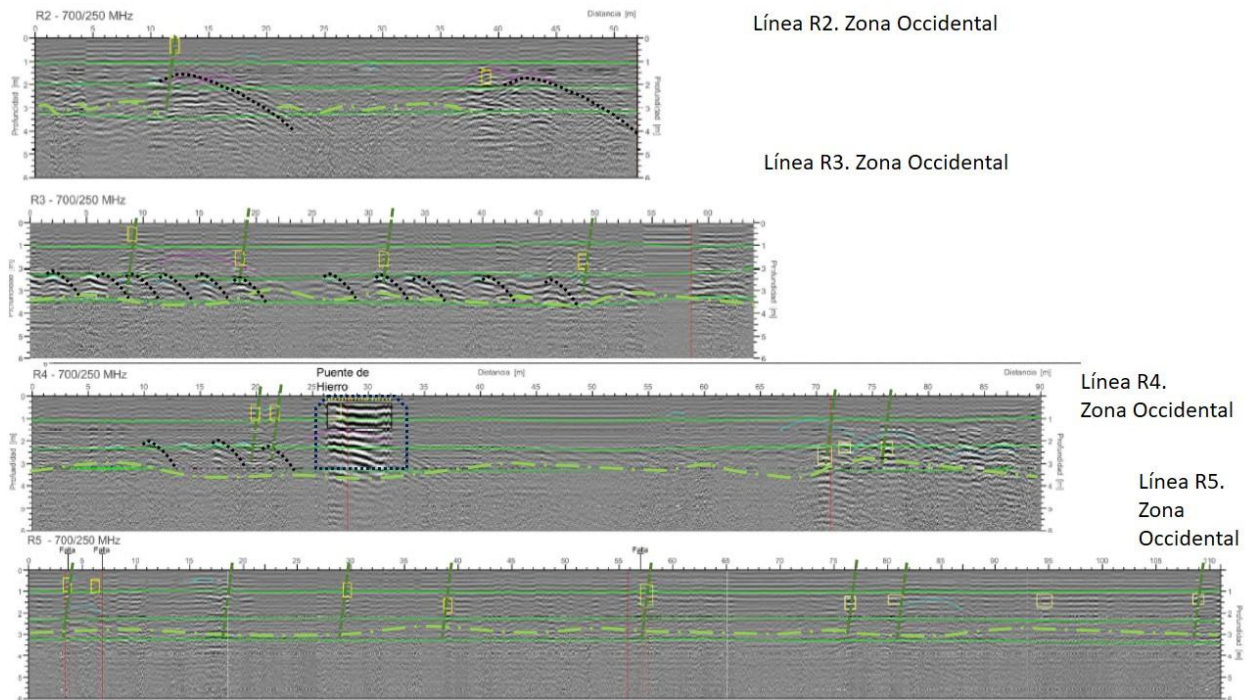
Las líneas colineales consecutivas R3 y R6, ambas, muestran estructuras rizadas siempre hacia la zona norte, en dirección a la denominada zona de la laguna. Aunque no se puede diferenciar a que específicamente corresponde esta respuesta, su arreglo parece asociado a antiguos sistemas de contención hídrica. Lo más importante de estas estructuras es que, por un lado, marcan el límite de un suelo de mayor compacidad hacia su base a una profundidad de 3.40 m y que, directamente arriba de ellas es frecuente encontrar agrietamientos y fracturas de hasta 5 cm de apertura con intervalos anómalos (recuadros amarillos) indicativos de

mayor porosidad y posibilidad de asentamiento (Figura # 3.11).

**Figura # 3.11.** Líneas R2 a R5 mostrando el radargrama compuesto de la zona sur de San Gregorio, Xochimilco.

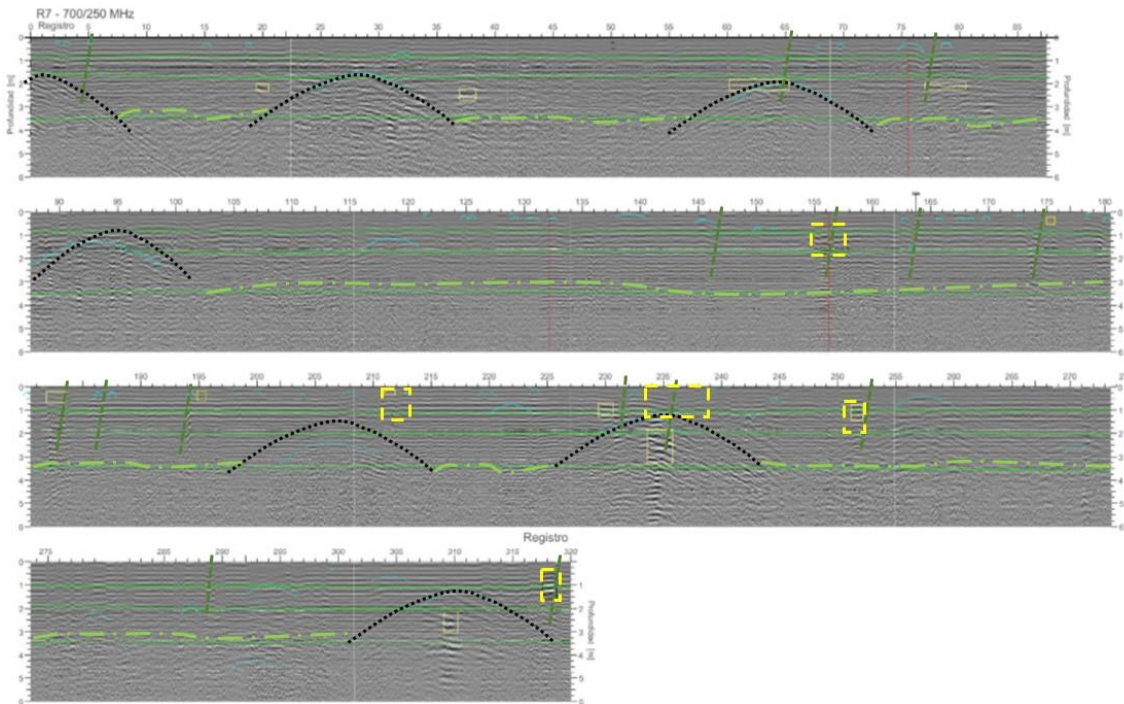
Línea R7. Zona Central

Al ser R7 una sección paralela a la red de distribución de agua para riego, las hipérbolas detectadas están distribuidas aleatoriamente y es posible representen conexiones propias de casas habitación a la tubería. En estas zonas es donde precisamente se detectaron mayores fracturamientos y asentamientos del terreno. El problema más evidente es la potencial ruptura de tubería (con el consecuente colapso del suelo) en el área más al norte de la línea (Figura # 3.12).

**Figura # 3.12.** Línea R7 mostrando el radargrama de la zona norte de San Gregorio, Xochimilco. Longitud total de 320 m.

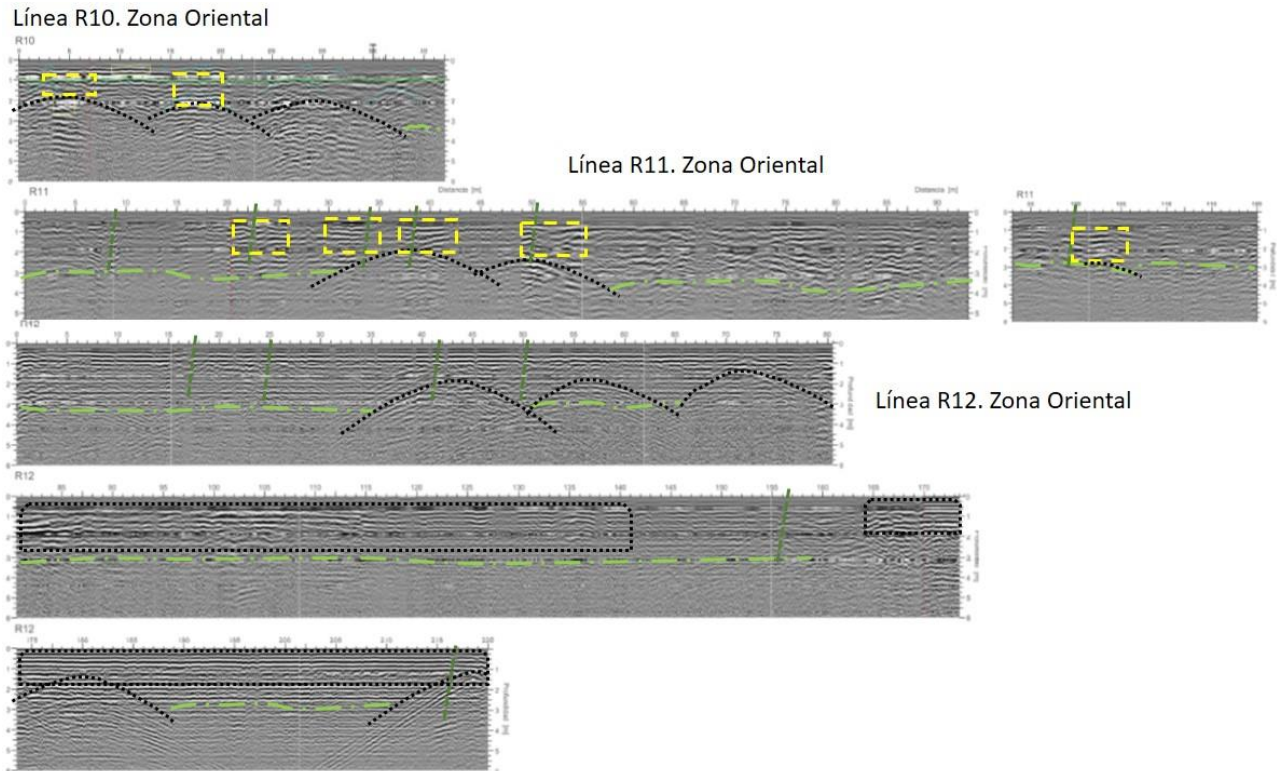
puente. Independientemente de la identidad de las estructuras, lo cierto es que aumenta el número de zonas con bajo contenido de arcillas y/o aumento del volumen poroso (Figura # 3.15). Estas zonas anómalas (recuadros amarillos) siempre están asociadas a fracturas y fallas y a profundidades de 50 cm. Aunque parte de estas regiones están encima de las hipérbolas, en algunos casos no muestran relación entre sí. En todo caso son zonas con potencial asentamiento.

**Figura # 3.15.** Líneas R10, 11 y 12 mostrando el radargrama compuesto de la zona oriental de San Gregorio, Xochimilco. Longitud total de 320 m.

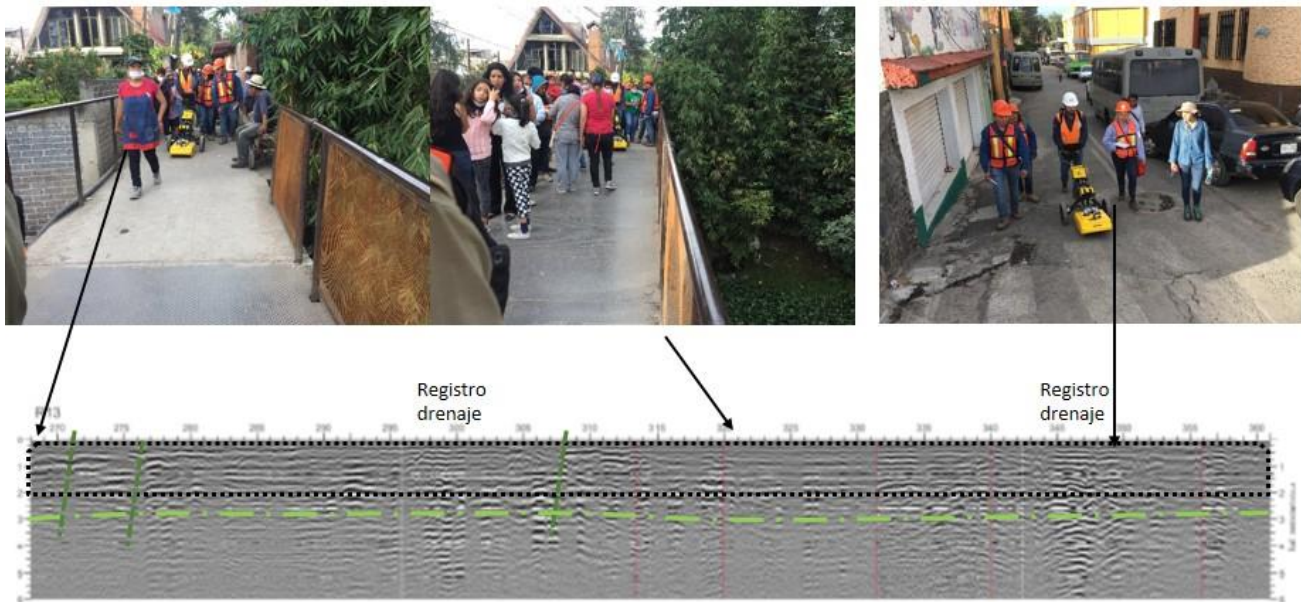
### Línea R13. Zona Oriental

Casi la totalidad de la línea R13 está levantada sobre pavimento y donde el núcleo poblacional está bien desarrollado (Figura # 3.16), con casas contiguas y bardas que tendieron a fracturarse en el contacto entre ladrillo y castillo. Dadas y través fueron poco afectadas estructuralmente, no así paredes de casa habitación. Es importante correlacionar zonas anómalas respecto a edificaciones de dos pisos y con losas tradicionales de concreto.

**Figura # 3.16.** Línea R16 mostrando el radargrama de la zona oriental de San Gregorio, Xochimilco. Longitud total de 361 m.
