Proyecto: Estudio Geofísico en el Embarcadero de Zacapa, Delegación Xochimilco, CDMX

Grupo de Exploración Geofísica Somera (GEGS-UNAM)

**Informe Presentado para la Dirección General de Emergencias Mayores de la
Secretaría de Protección Civil de la Ciudad de México
Diciembre de 2017**

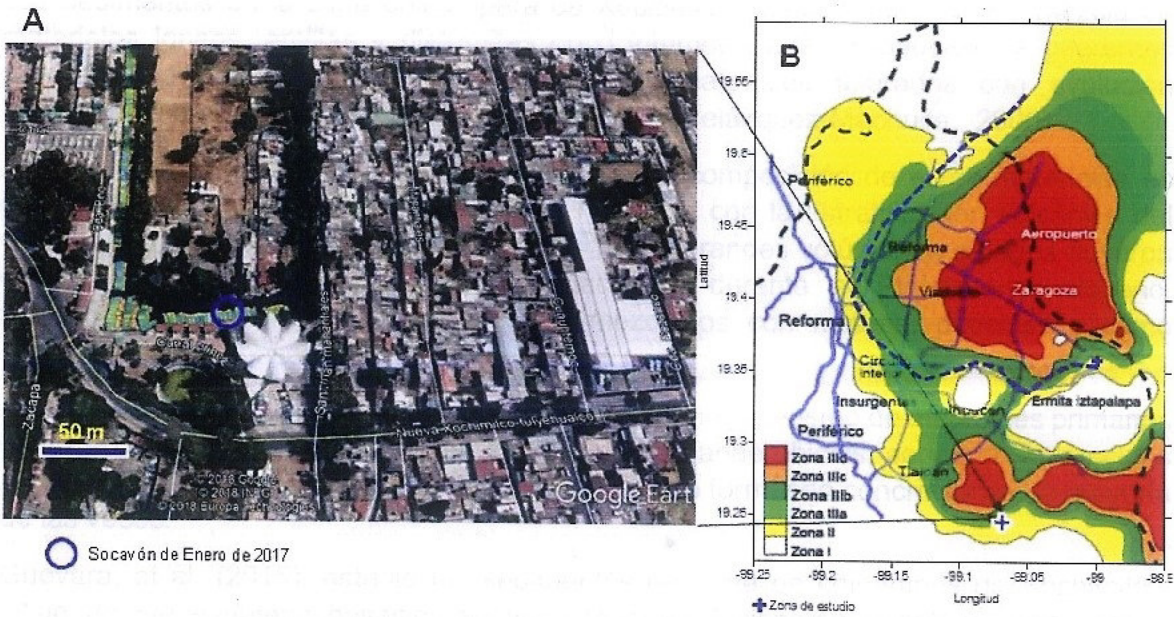
El embarcadero Zacapa se encuentra hacia la porción sur de la Delegación de Xochimilco, en un área densamente poblada en la **Figura 2A** se presenta una imagen de la localidad y en la Figura 2B, la localidad en la zonificación geotécnica de la geotécnica de parte de la Cuenca de México. El círculo azul muestra la posición en donde se produjo el socavón en el canal sur del embarcadero, y el área se encuentra entre la Zona II y Zona IIIa (+), que corresponde a una región intermedia, donde se encuentran depósitos de caída, arenas y material arcilloso.

Figura 2. La imagen de Google-Earth (2017), muestra la zona de estudio. El círculo azul muestra el punto donde se formó el socavón de Enero del 2017 (A). Se muestra la zonificación de la Cd de México (Marzal y Mazarí, 1969) (B). El área de estudio se encuentra en una zona de transición (II y III) formada por depósitos de caída, arenas y arcillas (+).

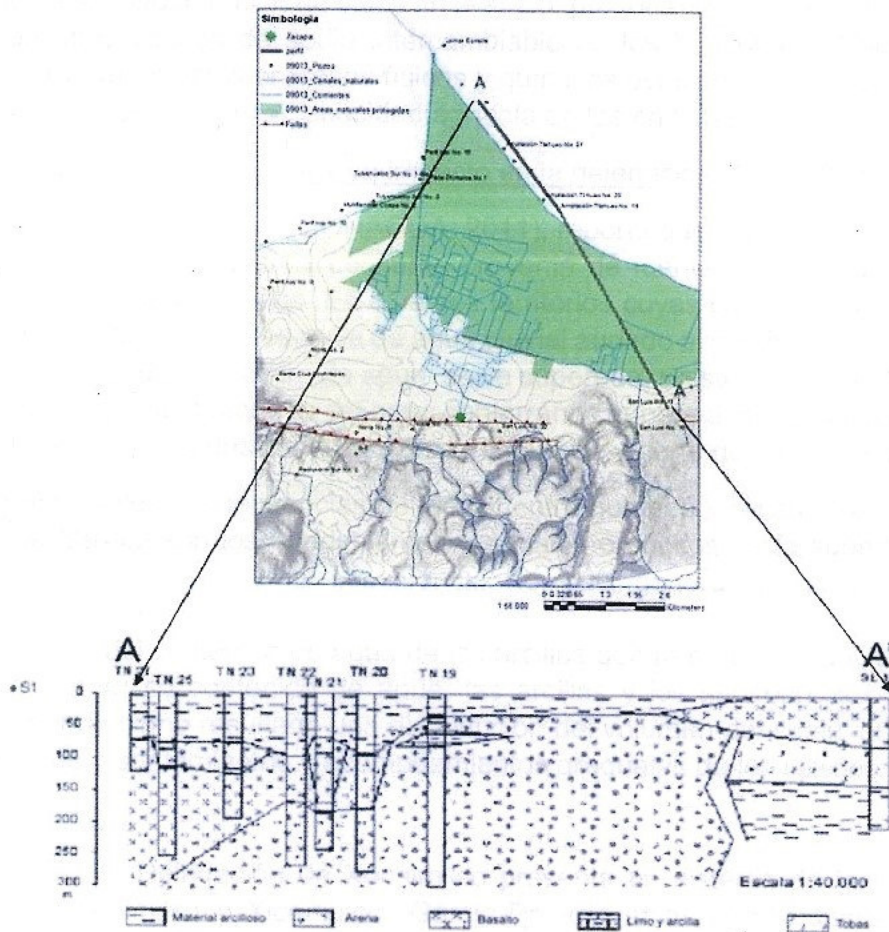
Ángeles-Serrano, et al. (2008), estudió aspectos del impacto ambiental por la extracción de agua subterránea en Xochimilco, donde correlaciona estratigráficamente pozos de extracción, y muestra la interpretación de una sección de correlación estratigráfica A-A', en ella, se observa hacia la porción sur, derrames de basaltos y hacia la cuenca los depósitos lacustres, arcillas, limos y arenas hasta una profundidad aproximada de los 25 m, interpolando los datos al área de estudio Zacapa a una distancia de aproximadamente cuatro kilómetros (Figura 3).

Figura 3. Se muestra la sección A-A', la secuencia litológica inferida a partir de pozos de extracción que limitan al Área Natural Protegida Xochimilco y al suroeste el área de estudio de Zacapa (Modificado de Ángeles-Serrano, et al.,2008). Se señala la posición del embarcadero Zacapa (círculo verde).

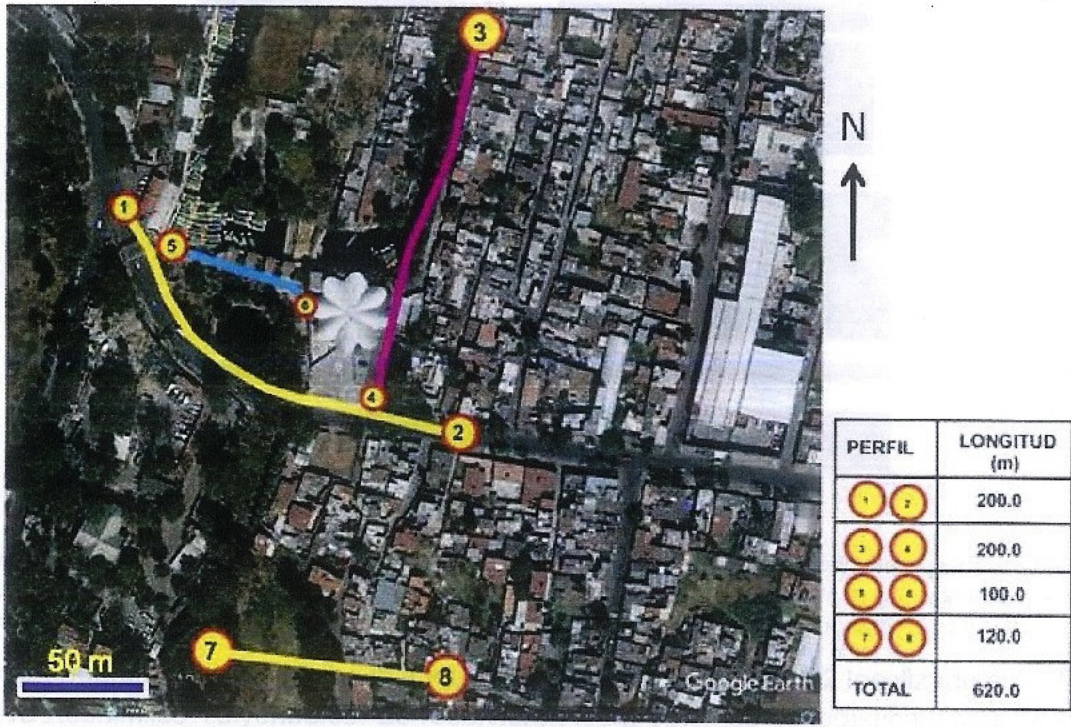
Figura 6. Imagen obtenida de Google-Earth (2017) donde se muestran las líneas de TRE-2D planteadas inicialmente durante la Fase I del trabajo de campo. A la derecha, la tabla muestra los nombres y las longitudes de cada línea.

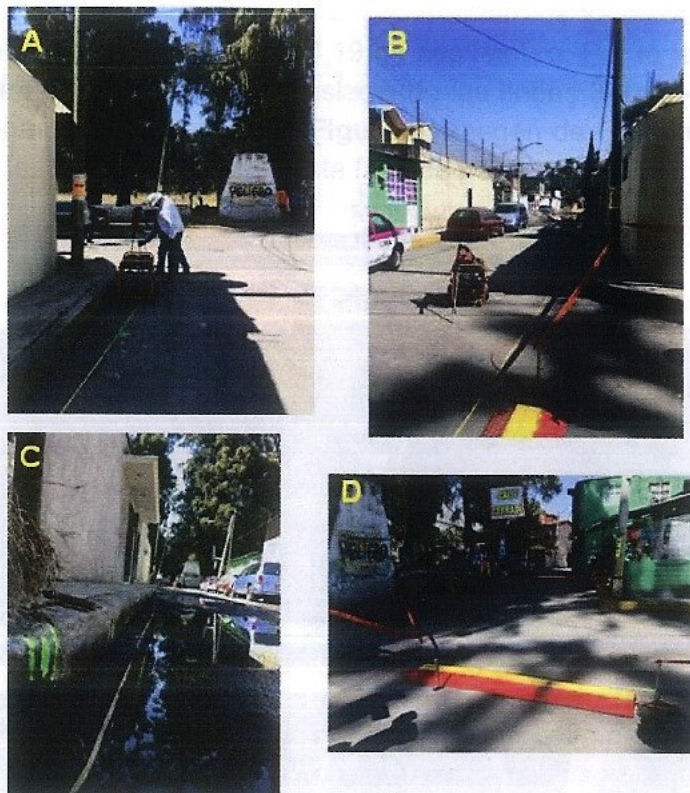
Figura 7. Escenas de trabajo en la calle 2ª Cerrada de Cuauhtémoc correspondiente al perfil 7-8 del croquis de trabajo. Se muestra el proceso de taladrado (A), protección y cierre de circulación local (B), así como marcado de posición de electrodos (1.5 m de longitud) mediante gos portatil (C y D).

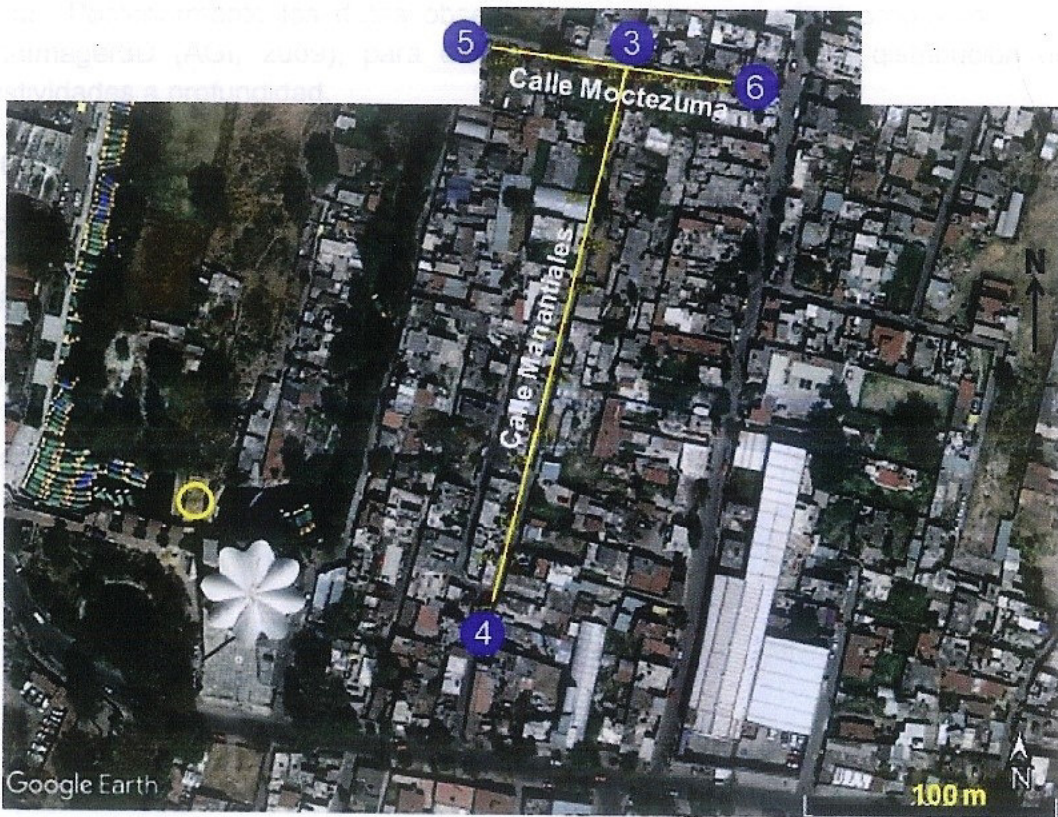
Figura 8. Imagen de Google-Earth (2017). Posición de las líneas 3-4 y 5-6. La longitud de cada perfil es la misma que la mostrada en la Figura 6. El círculo amarillo muestra el punto del socavón en el canal. Los puntos rojos indican la posición de los electrodos
