ACTUALIZACIÓN, INTEGRACIÓN Y AFECTACIONES GEOLÓGICAS EN LA DELEGACIÓN TLÁHUAC

ATLAS DE PELIGROS Y RIESGOS GEOLÓGICOS

Sitios Actuales de Afectación Geológica

Abril 2018

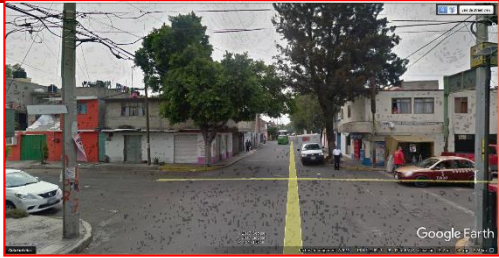
3. Gitana entre Hipocampo y Aleta

a. Viviendas

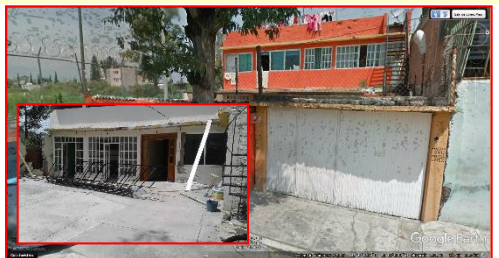
4. Aleta entre Gitana y Caracol

a. Viviendas

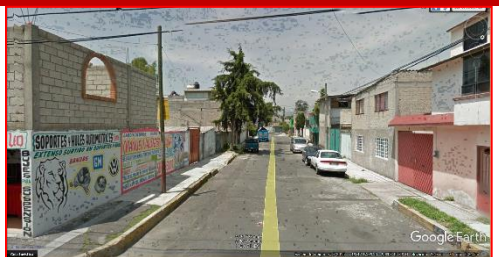
5. Pingüino entre Sirena y Aleta

a. Viviendas

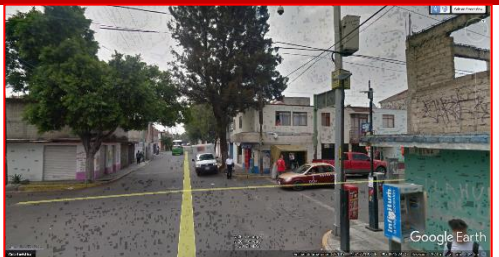
6. Sirena entre Sardina y Pingüino

a. Viviendas

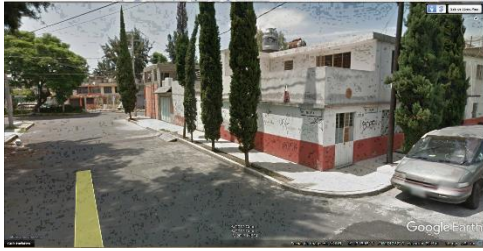
7. Pez Vela entre Piraña y Salmón

a. Viviendas

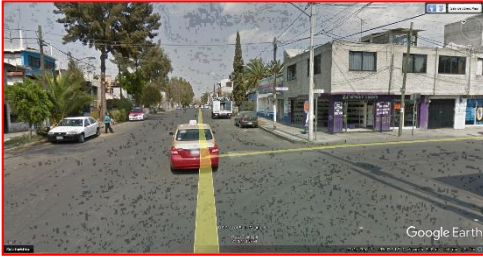
8. Piraña entre Sirena y Pez Vela

a. Viviendas

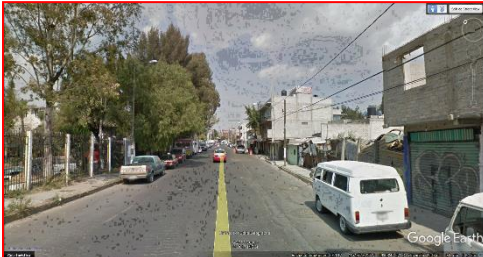
9. Piraña entre Pez Vela y Océano

a. Viviendas

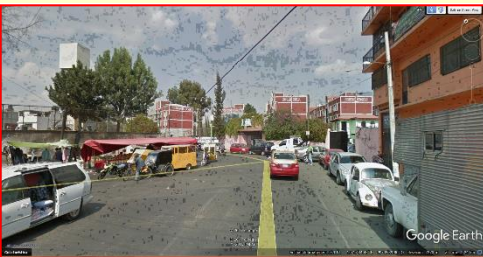
10. Piraña entre Pez Cardenal y Camelias

a. Viviendas

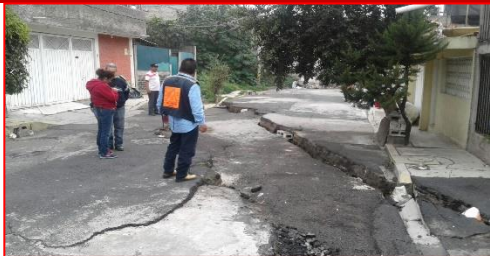
11. Pez Cardenal y Pez Gurami

a. Viviendas

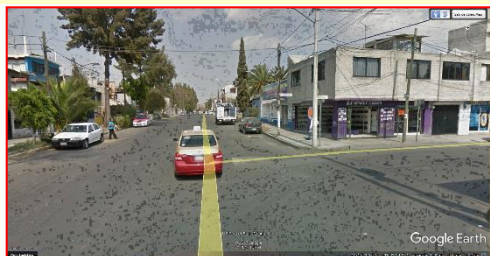
12. Océano y Gitana

a. Viviendas

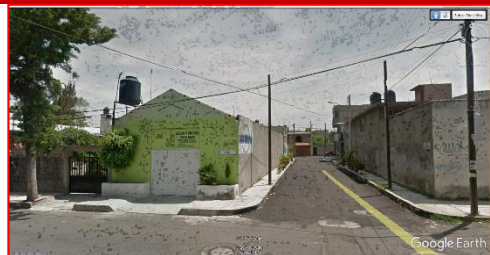
13. Oceano y Privada Océano

a. Viviendas

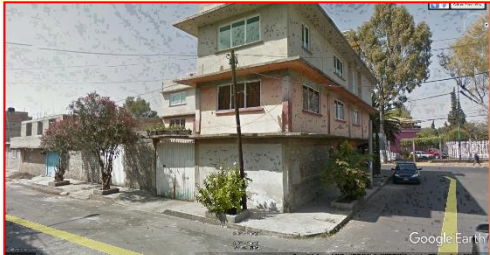
14. Salmon ente Océano y Pez Vela

a. Viviendas

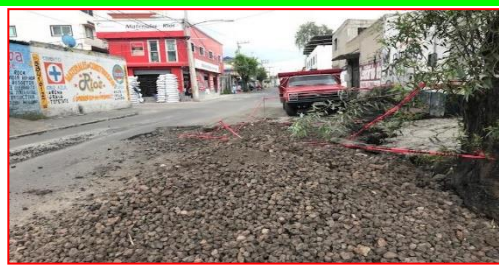
3. Teófilo Nore Narciso Mendoza y Rafael Sánchez

a. Viviendas

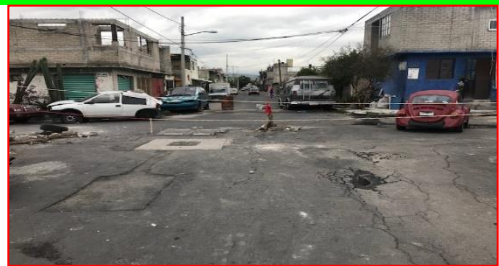
4. Andrés Nellado y Lázaro Cárdenas

a. Viviendas

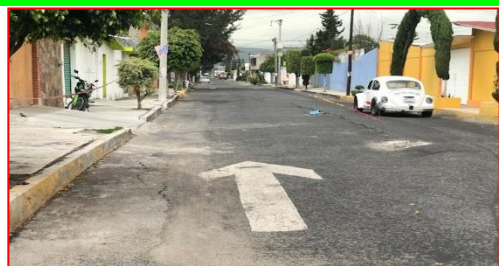
5. Magdalena Ita y Andrés Nellado

a. Viviendas

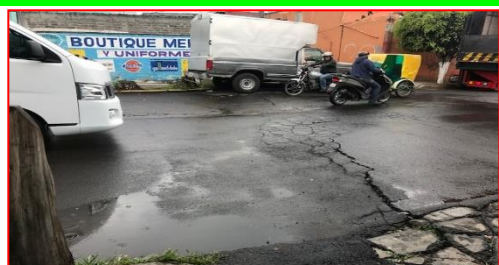
6. Francisco Jiménez entre Andrés Nellado y Luciano Becerra

a. Viviendas

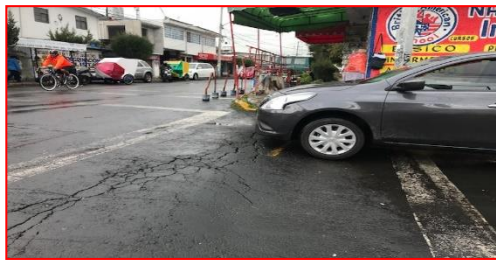
7. Andrés Nellado y Francisco Jiménez

a. Viviendas

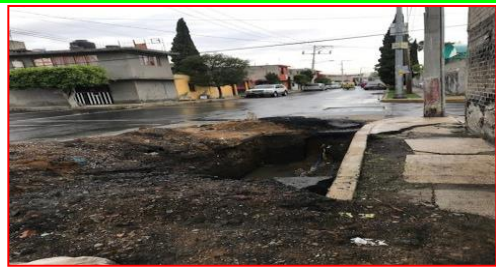
a. Viviendas

| GRIETAS UBICACIÓN | LONGITUD/ANCHO/PROFUNDIDAD | DESPLAZAMIENTO | VULNER/RIESGO | AFECTACIÓN | | | |
|--|---|---|---|---|---|---|---|
| 8. Bartolomé Díaz de León y Emilio Laurent | 3mts/1.0mts/0.60mts | Fugas de Agua | Bajo | x | 2 | 0.0400 | 10 |

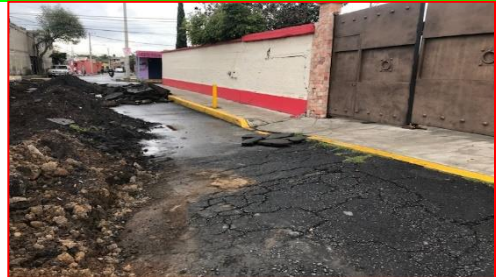
9. Ignacio Ortiz entre Lorenzo Pérez Castro y Antonio Sierra

a. Viviendas

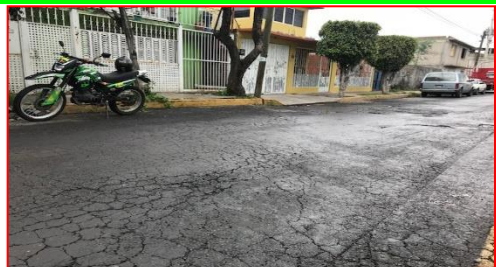
10. León Pérez Castro entre Simón Álvarez y Santiago Fernández

a. Viviendas

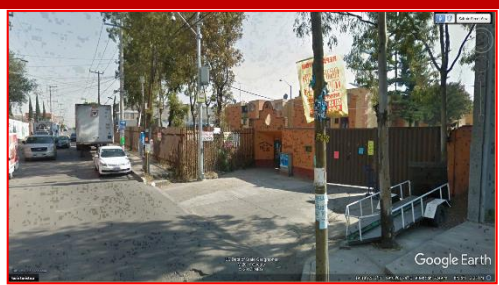
1. Unidad Habitacional Gitana No. 243

a. Viviendas

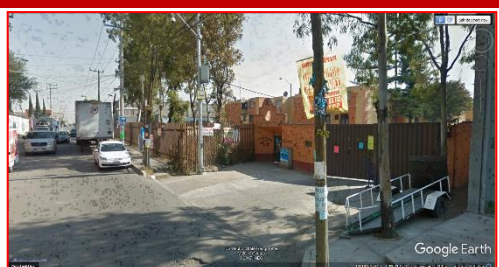
2. Unidad Habitacional Gitana 77

a. Viviendas

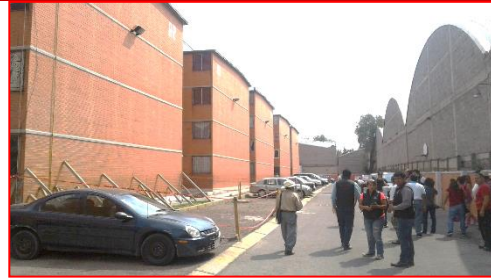
3. Unidad Habitacional Amado Nervo 63

a. Viviendas

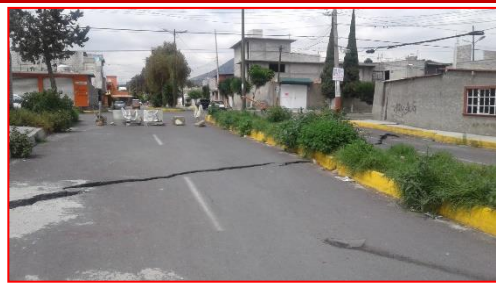
1. Antonio Centeno, Luciano Navarrete y Ignacio Aldama

a. Viviendas

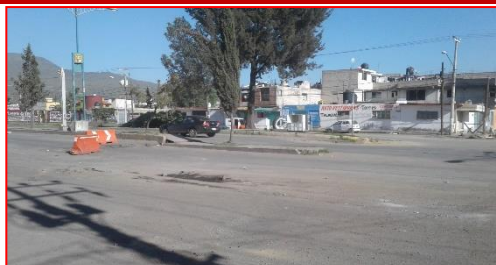
2. Eje 10 Sur y Manuel Muñoz Carril de Poniente a Oriente

a. Viviendas

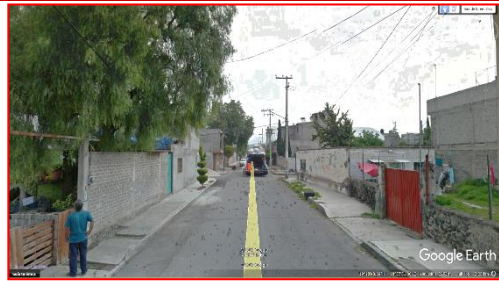
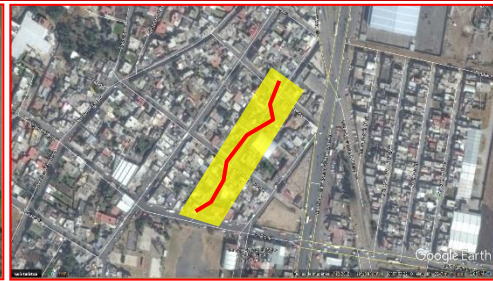
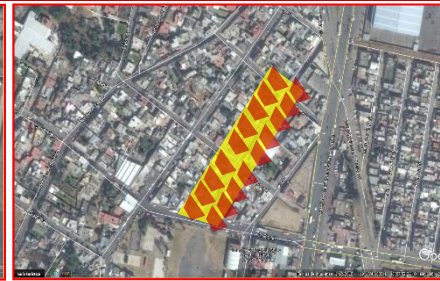
3. Calle Santiago

a. Viviendas

b. Mapa de Peligro y Vulnerabilidad Física

c. Vulnerabilidad en Lotes y Social en Rojo

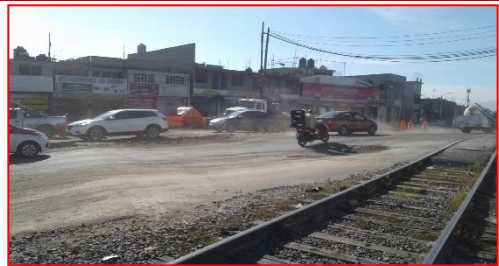
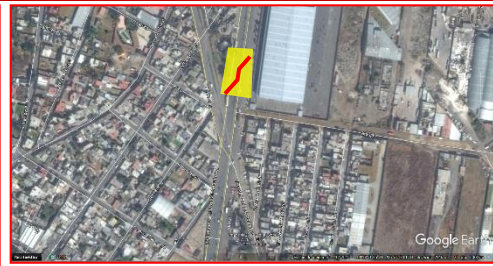
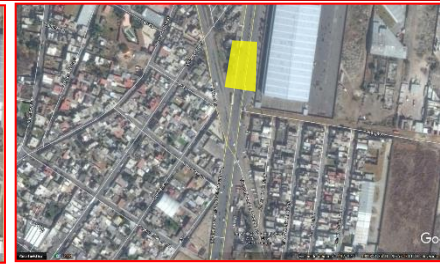
4. Eje 10 y Terraplén

a. Viviendas

b. Mapa de Peligro y Vulnerabilidad Física

c. Vulnerabilidad en Lotes y Social en Rojo

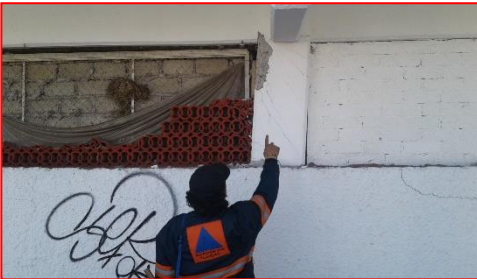
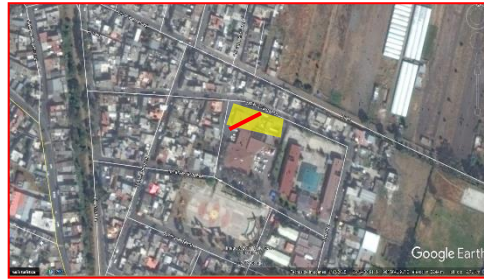
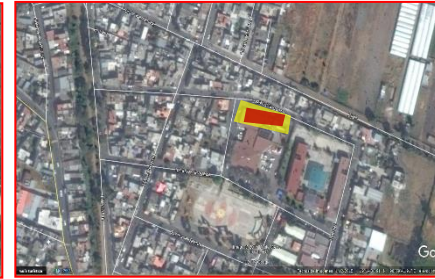
1. Lázaro Cárdenas Barrio la Asunción (Mercado)

a. Viviendas

b. Mapa de Peligro y Vulnerabilidad Física

c. Vulnerabilidad en Lotes y Social en Rojo

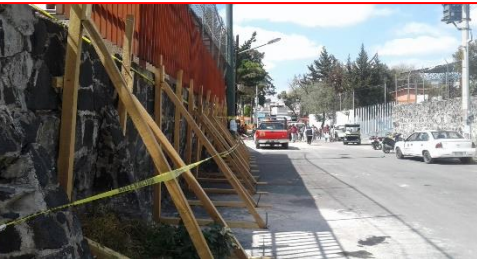
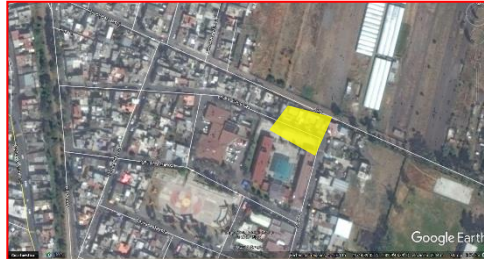
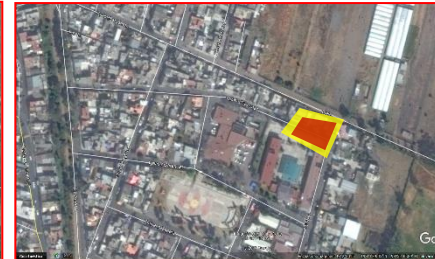
2. Lázaro Cárdenas y Morelos

a. Viviendas

b. Mapa de Peligro y Vulnerabilidad Física

c. Vulnerabilidad en Lotes y Social en Rojo

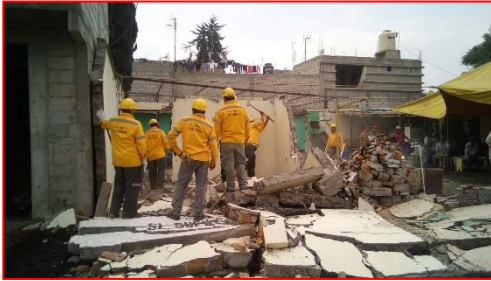
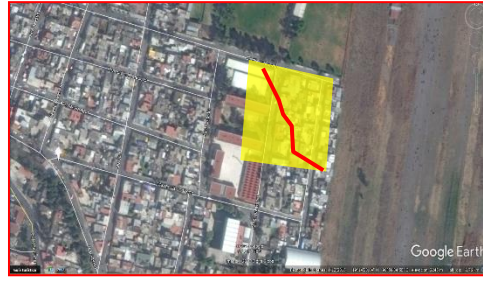
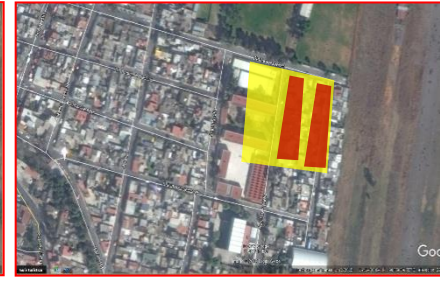
3. Emiliano Zapata, Reforma Agraria y Mariano Escobedo

a. Viviendas

b. Mapa de Peligro y Vulnerabilidad Física

c. Vulnerabilidad en Lotes y Social en Rojo

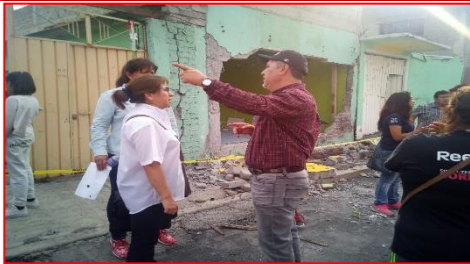
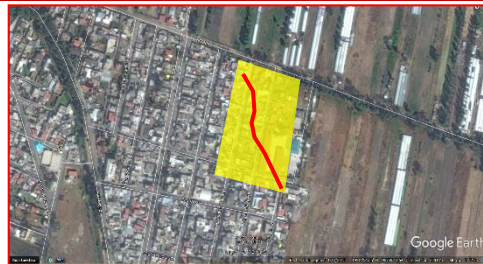
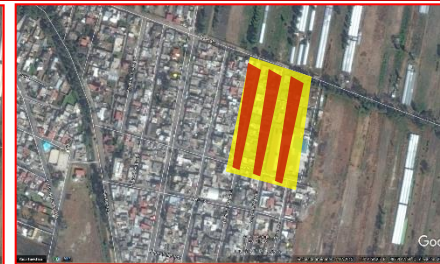
4. Francisco Villa, Miguel Negrete, Emiliano Zapata y Allende

a. Viviendas

b. Mapa de Peligro y Vulnerabilidad Física

c. Vulnerabilidad en Lotes y Social en Rojo

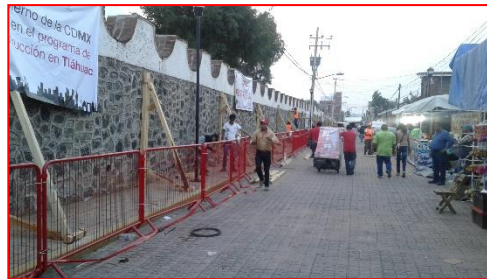
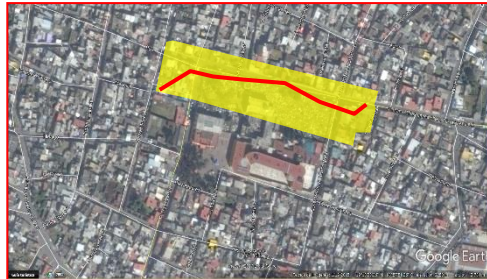
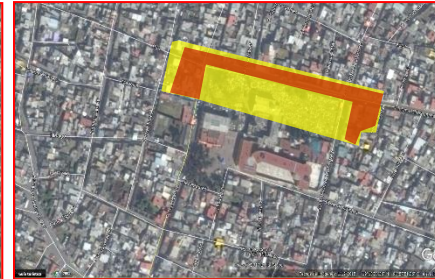
1. Plutarco Elías Calles, Josefa Ortiz de Domínguez e Independencia

a. Viviendas

b. Mapa de Peligro y Vulnerabilidad Física

c. Vulnerabilidad en Lotes y Social en Rojo

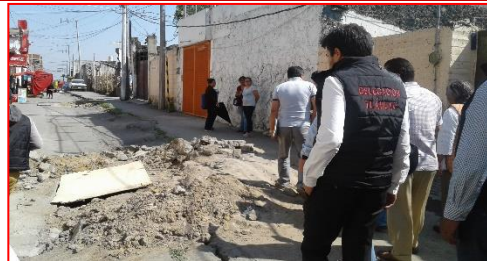
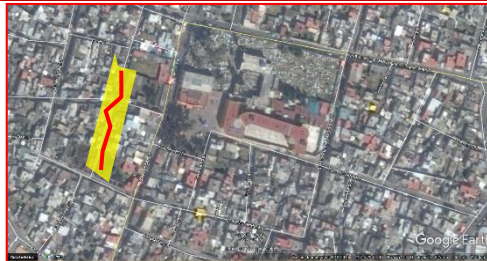
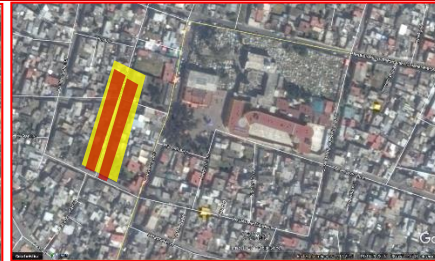
2. Morelos, Nuevo México y Medellín

a. Viviendas

b. Mapa de Peligro y Vulnerabilidad Física

c. Vulnerabilidad en Lotes y Social en Rojo

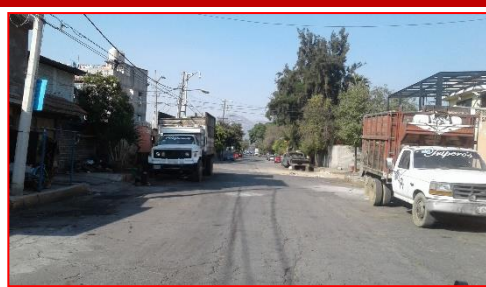
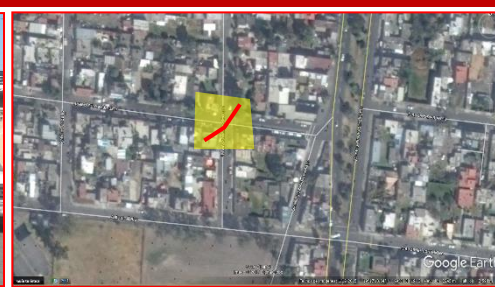
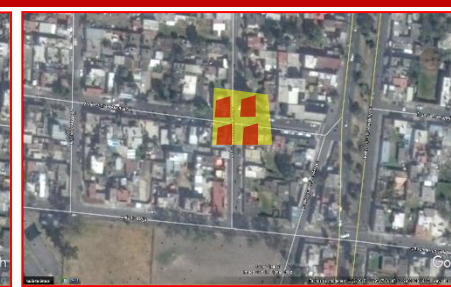
1. Juan Andrew Almazán y Jesús Gonzales

a. Viviendas

b. Mapa de Peligro y Vulnerabilidad Física

c. Vulnerabilidad en Lotes y Social en Rojo

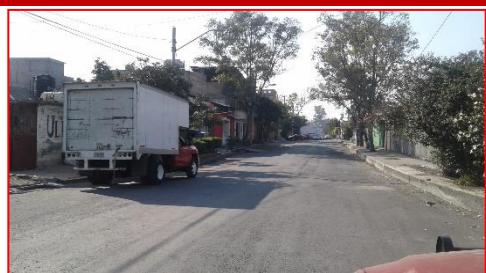
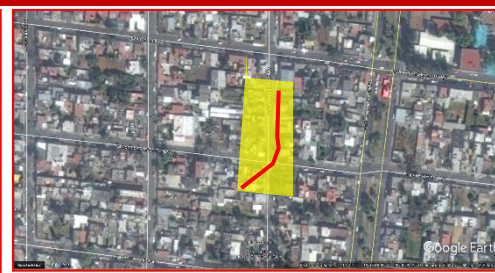
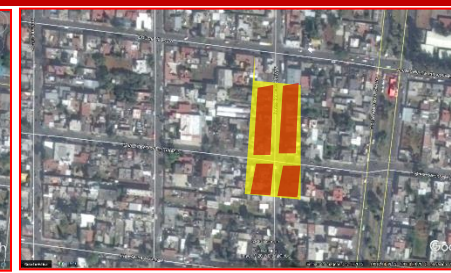
2. Guadalupe Amador Salazar y Pablo González

a. Viviendas

b. Mapa de Peligro y Vulnerabilidad Física

c. Vulnerabilidad en Lotes y Social en Rojo

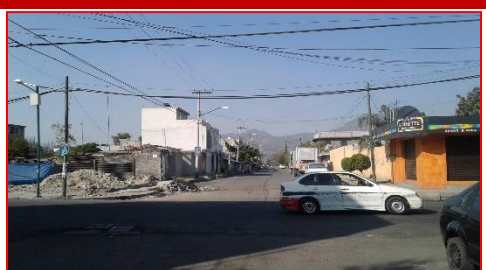
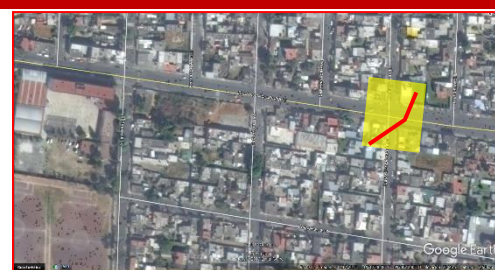
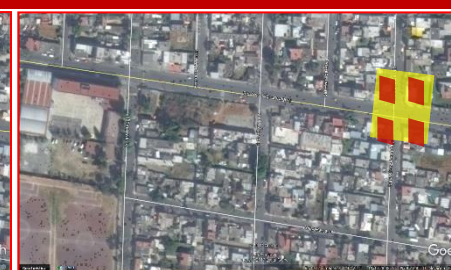
3. Pablo González y Esteban Chavero

a. Viviendas

b. Mapa de Peligro y Vulnerabilidad Física

c. Vulnerabilidad en Lotes y Social en Rojo

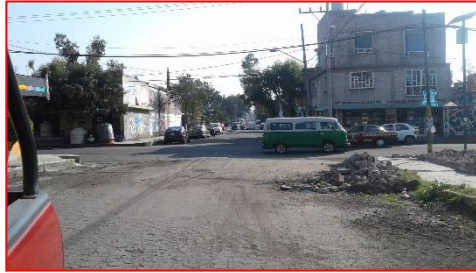
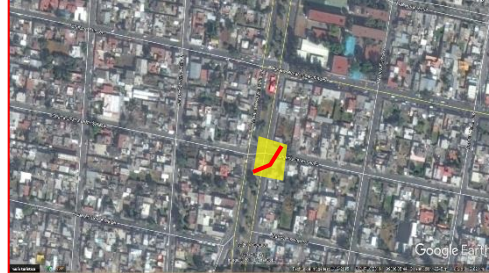
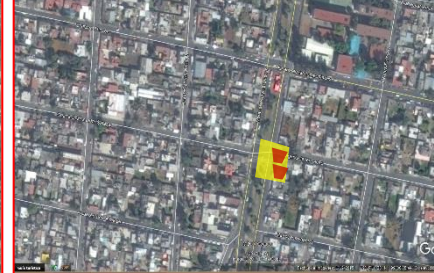
4. Monte de las Cordilleras y Laguna de Ensueño

a. Viviendas

b. Mapa de Peligro y Vulnerabilidad Física

c. Vulnerabilidad en Lotes y Social en Rojo

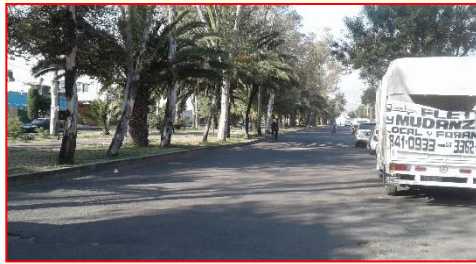
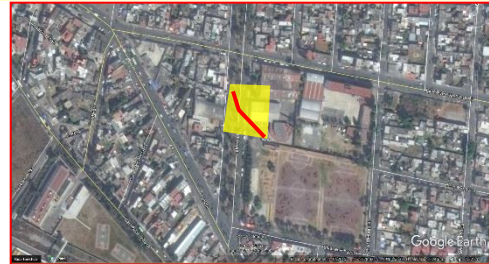
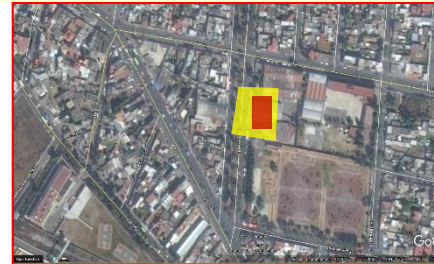
5. Paseo Nuevo entre Esteban Chavero y Ojo de Agua

a. Viviendas

b. Mapa de Peligro y Vulnerabilidad Física

c. Vulnerabilidad en Lotes y Social en Rojo

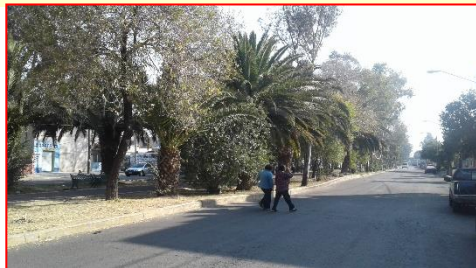
6. Paseo Nuevo y Guadalupe Victoria

a. Viviendas

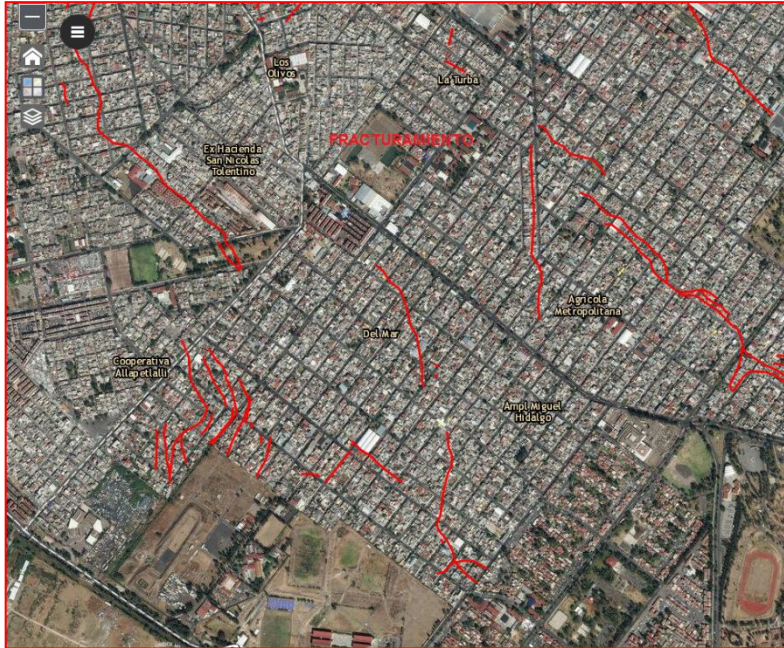
Fotografía Satelital de la Plataforma digital de Fracturamiento del CENAPRED Colonia del Mar

En la interpolación satelital de la revisión y ubicación física de grietas identificadas en campo, con la fotografía satelital de fracturamiento del CENAPRED, se observa lo siguiente:

- Las Grietas o Fracturamiento en su mayoría se orientan en una sola Dirección (Norte a Sur) y de Poniente a Oriente.
- De acuerdo a la ubicación del CENAPRED, no indica el grado de riesgo a diferencia de verificación física sobre la vulnerabilidad física, social y de infraestructura integrada en campo.

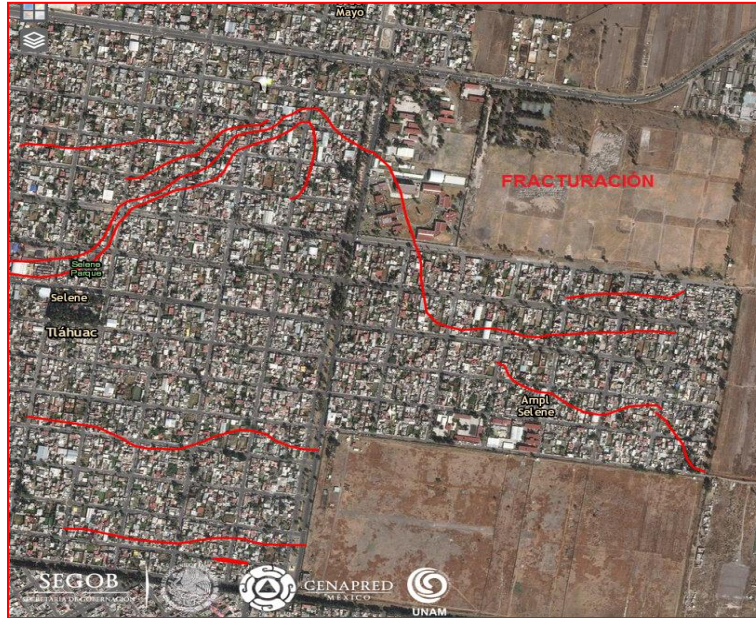
Fotografía Satelital de la Plataforma digital de Fracturamiento del CENAPRED Colonia Ampl. Selene Tlaltenco

En la interpolación satelital de la revisión y ubicación física de grietas identificadas en campo, con la fotografía satelital de fracturamiento del CENAPRED, se observa lo siguiente:

1. Las Grietas o Fracturamiento en su mayoría se orientan en una sola Dirección (Poniente a Oriente) con orientación sobre curvas de nivel del suelo .
2. De acuerdo a la ubicación del CENAPRED, no indica el grado de riesgo a diferencia de verificación física sobre la vulnerabilidad física, social y de infraestructura integrada en campo.
3. Se considerara la revisión en la parte de fracturamiento señalado por CENAPRED.

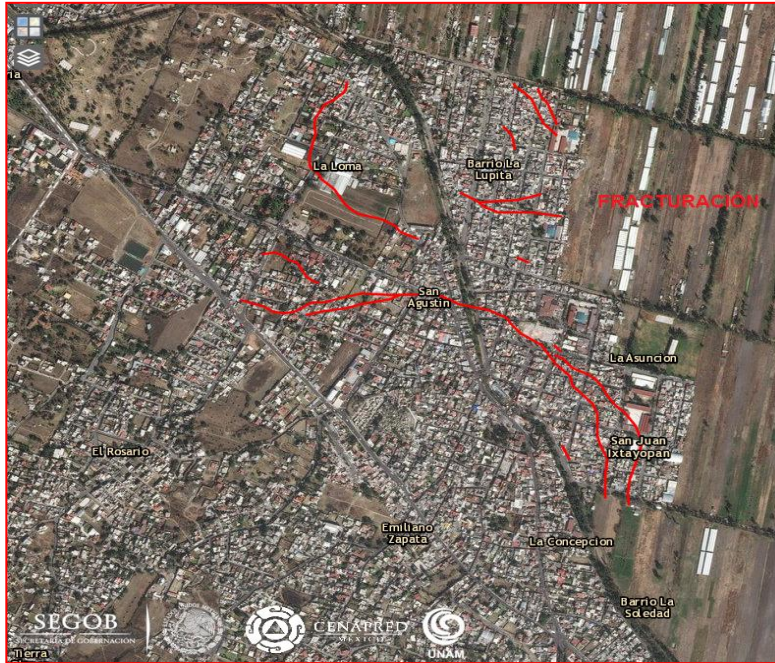
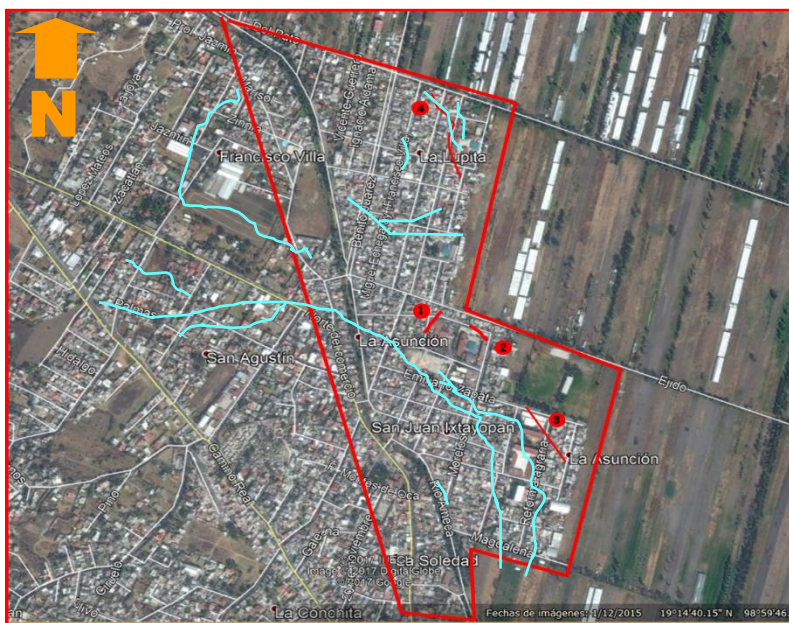
Fotografía Satelital de la Plataforma digital de Fracturamiento del CENAPRED San Juan Ixtayopan

En la interpolación satelital de la revisión y ubicación física de grietas identificadas en campo, con la fotografía satelital de fracturamiento del CENAPRED, se observa lo siguiente:

1. Las Grietas o Fracturamiento en su mayoría se orientan en una sola Dirección (Norte a Sur) con orientación sobre curvas de nivel del suelo y zona de escurrimiento.
2. De acuerdo a la ubicación del CENAPRED, no indica el grado de riesgo a diferencia de verificación física sobre la vulnerabilidad física, social y de infraestructura integrada en campo.
3. Se considerara la revisión en la parte de fracturamiento señalado por CENAPRED.

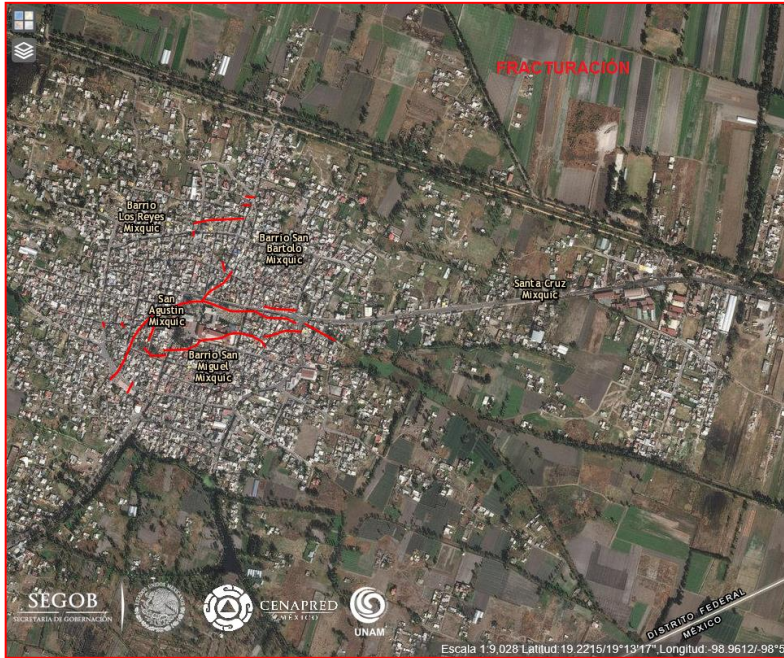
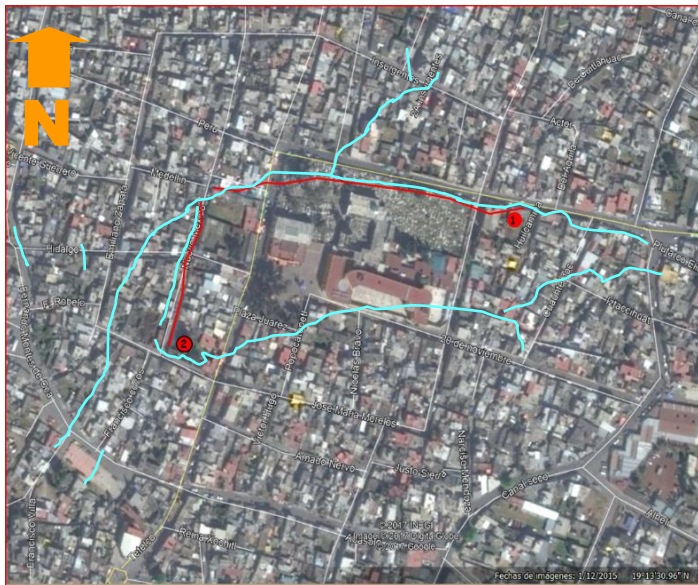
Fotografía Satelital de la Plataforma digital de Fracturamiento del CENAPRED San Andrés Mixquic

En la interpolación satelital de la revisión y ubicación física de grietas identificadas en campo, con la fotografía satelital de fracturamiento del CENAPRED, se observa lo siguiente:

1. Las Grietas o Fracturamiento en su mayoría se orientan en una sola Dirección (Oriente a Poniente).
2. De acuerdo a la ubicación del CENAPRED, no indica el grado de riesgo a diferencia de verificación física sobre la vulnerabilidad física, social y de infraestructura integrada en campo.

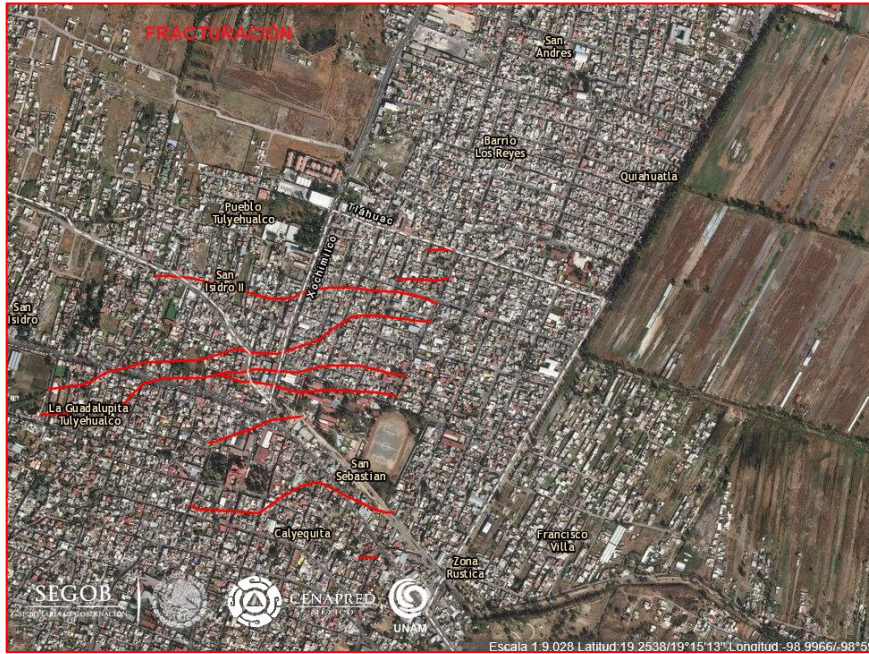
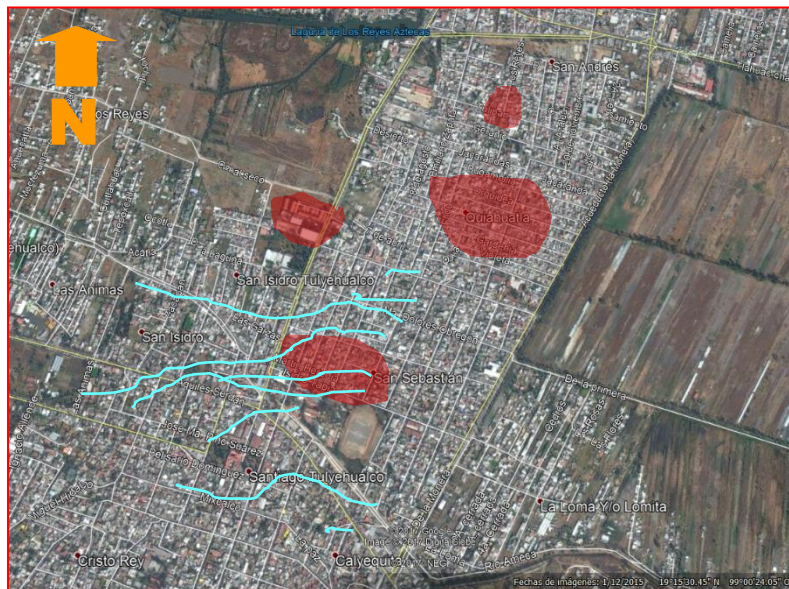
Fotografía Satelital de la Plataforma digital de Fracturamiento del CENAPRED San Isidro "Quiahutla"

En la interpolación satelital de la revisión y ubicación física de grietas identificadas en campo, con la fotografía satelital de fracturamiento del CENAPRED, se observa lo siguiente:

1. Las Grietas o Fracturamiento en su mayoría se orientan en una sola Dirección (Oriente a Poniente).
2. De acuerdo a la ubicación del CENAPRED, no indica el grado de riesgo a diferencia de verificación física sobre la vulnerabilidad física, social y de infraestructura integrada en campo.
3. No se realizó la revisión física de grietas por tiempo y recursos humanos y de equipo, sin embargo si se atendió viviendas afectadas por el sismo del 19 de septiembre 2017, en el cual se integraron en riesgo alto y medio (color rojo áreas de afectación).

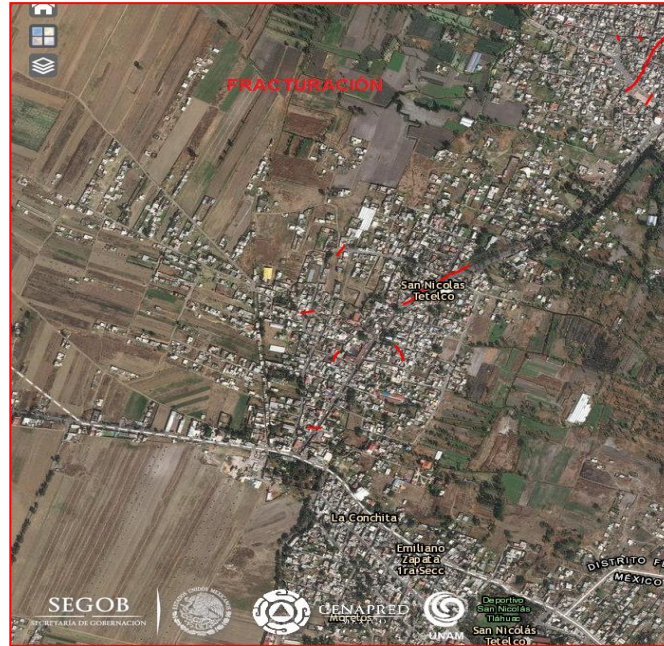
Fotografía Satelital de la Plataforma digital de Fracturamiento del CENAPRED San Nicolás Tetelco

En la interpolación satelital de la revisión y ubicación física de grietas identificadas en campo, con la fotografía satelital de fracturamiento del CENAPRED, se observa lo siguiente:

1. Las Grietas o Fracturamiento en su mayoría se orientan en una sola Dirección (Oriente a Poniente).
2. De acuerdo a la ubicación del CENAPRED, no indica el grado de riesgo a diferencia de verificación física sobre la vulnerabilidad física, social y de infraestructura integrada en campo.
3. No se realizó la revisión física de grietas por tiempo y recursos humanos y de equipo, sin embargo si se atendió viviendas afectadas por el sismo del 19 de septiembre 2017, en el cual se integraron en riesgo alto y medio (color rojo áreas de afectación).
